COMMUNE DE SAINTE-FOY-LA-GRANDE

SITE PATRIMONIAL REMARQUABLE

Plan de Valorisation de l'Architecture et du Patrimoine

## FICHER IMMEUBLE

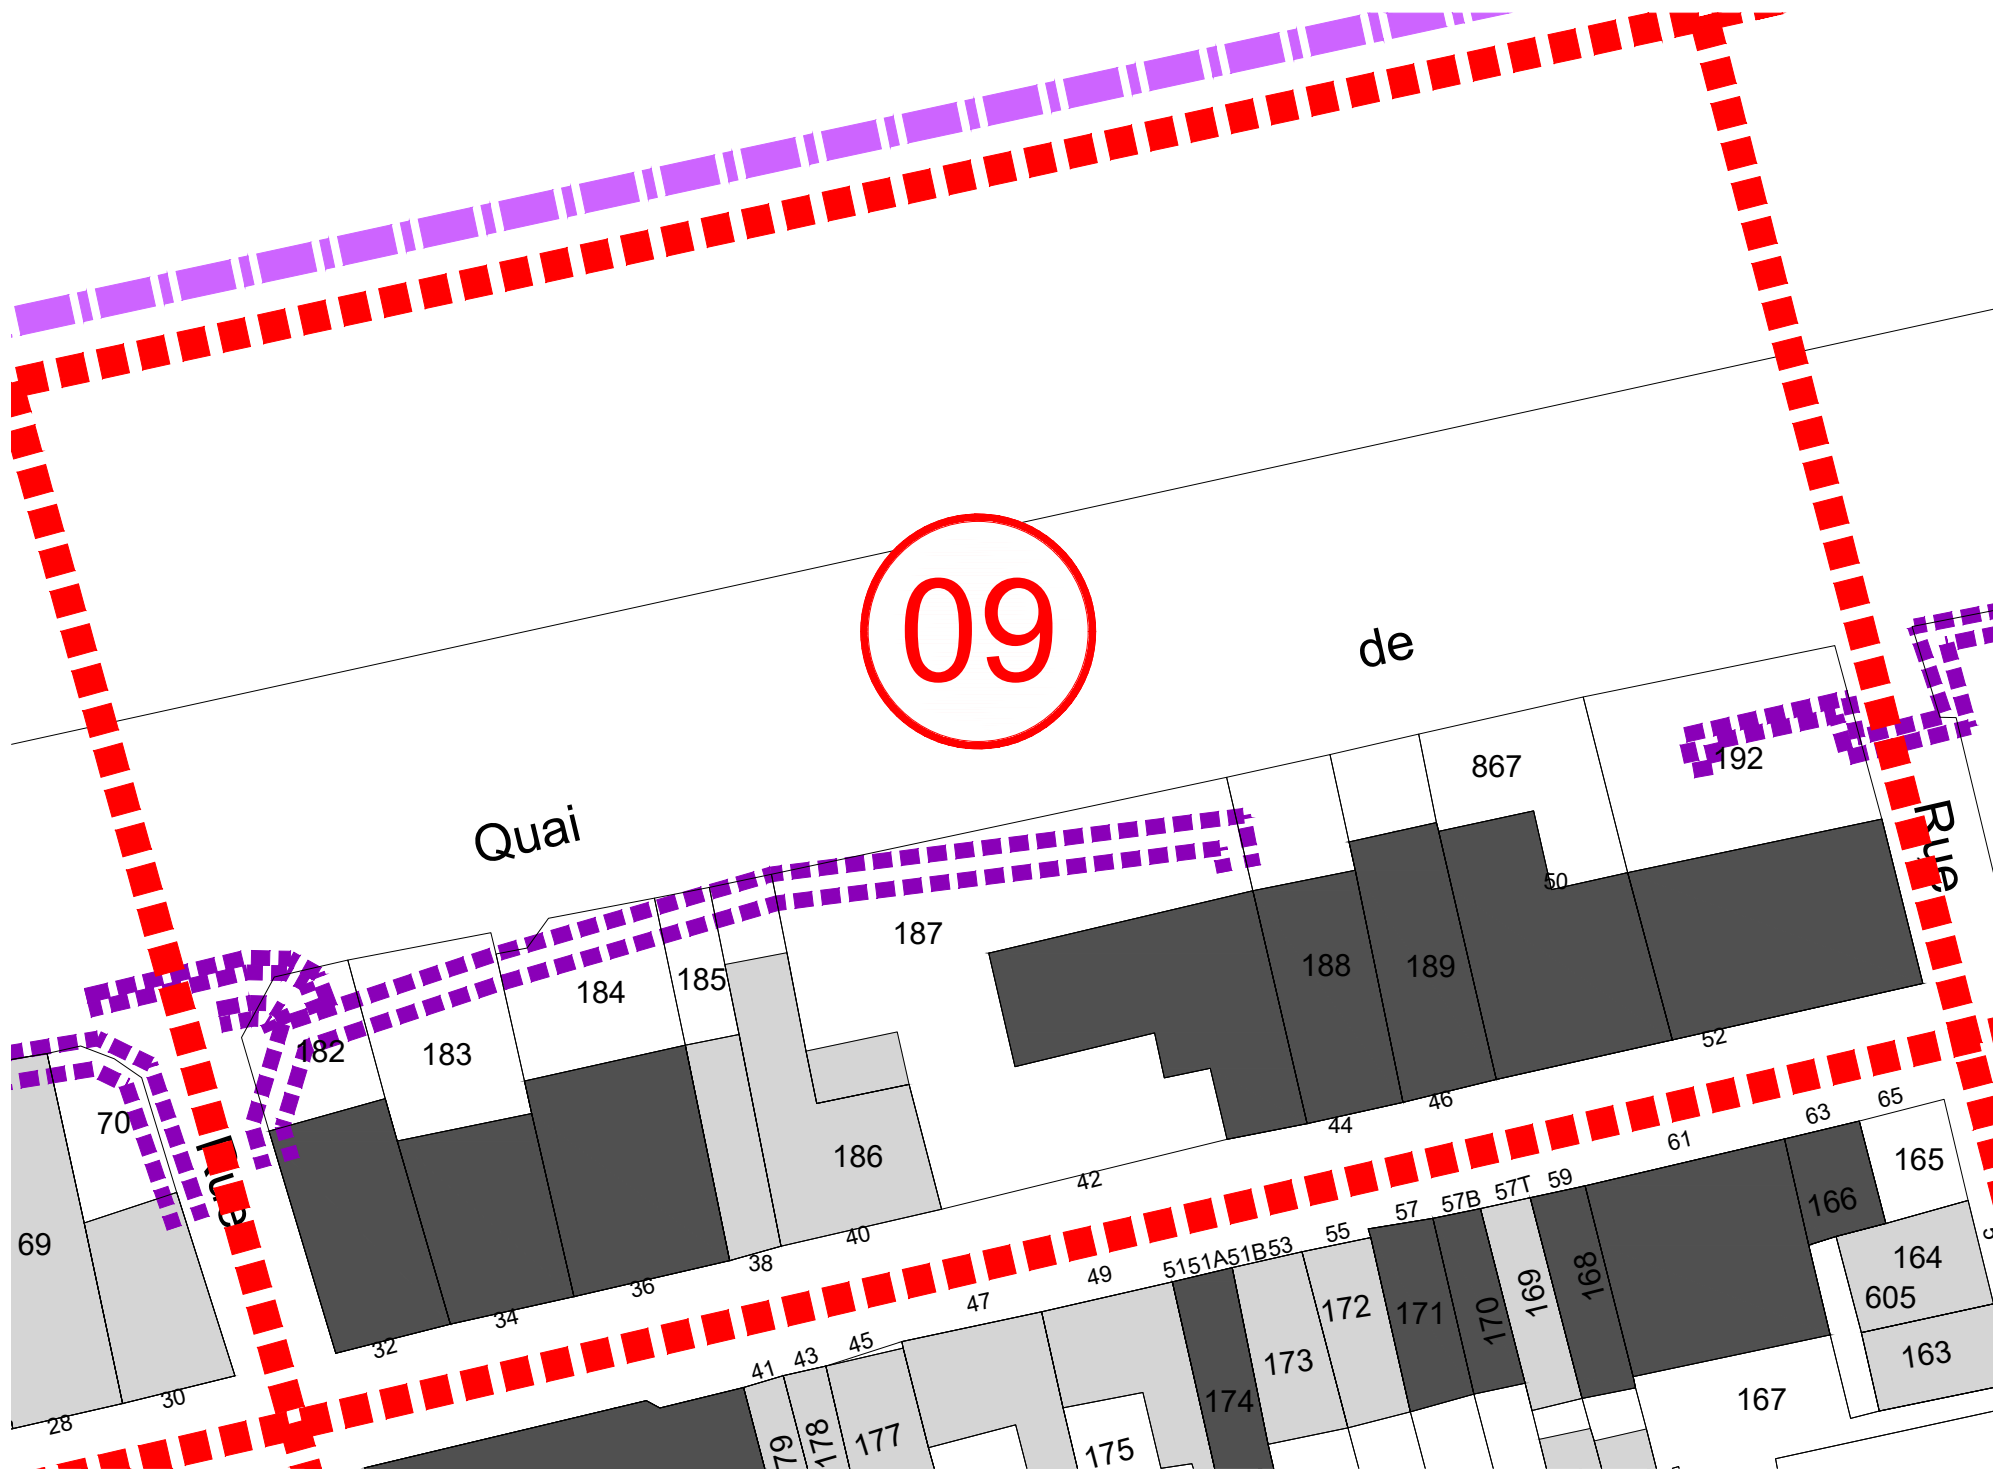
36 Rue Denfert Rochereau  
AB 184

| Dégradations | Peinture sur pierre de taille en rez de chaussée – volet métallique garage – menuiserie pvc 1 <sup>er</sup> étage |

Menuiserie en pvc à remplacer par menuiserie bois.  
Remettre pierres de taille apparentes en rez de chaussée  
Remplacement porte garage et porte d'entrée

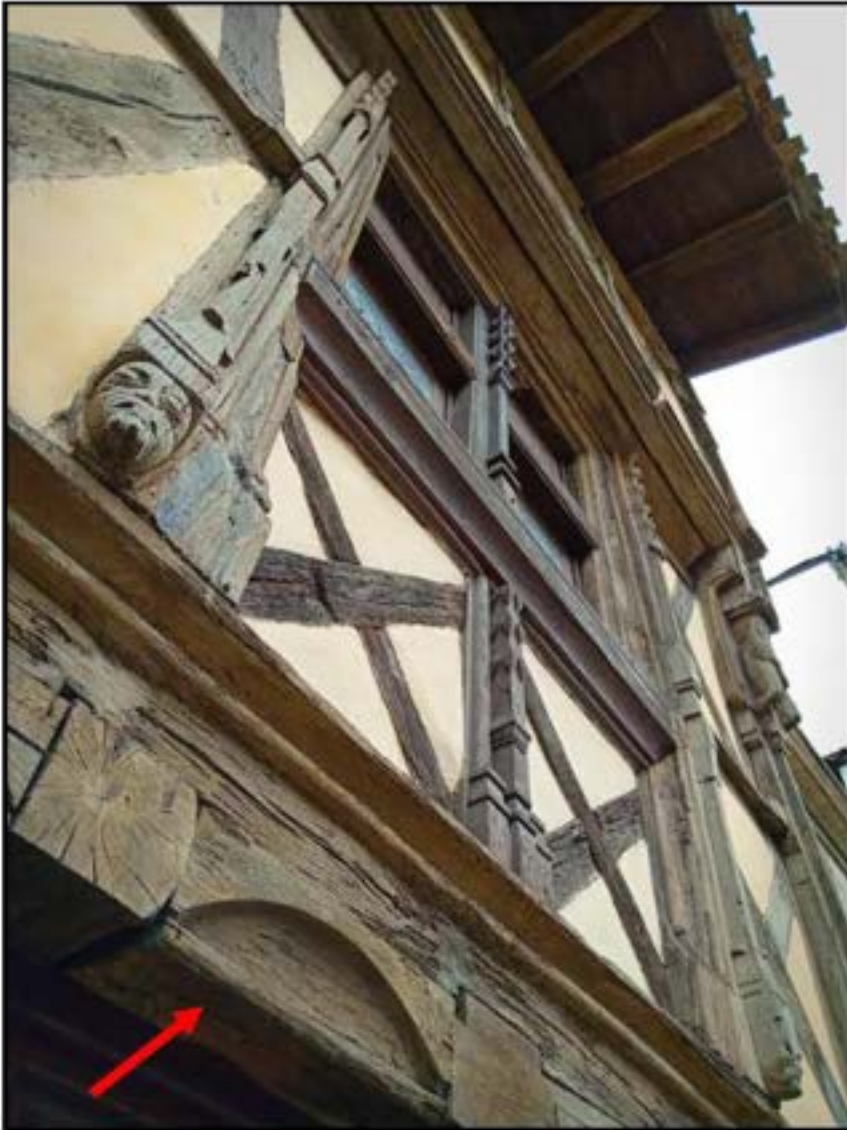
12- Détail du décor sculpté du 1<sup>er</sup> étage. La flèche rouge indique un closoir venant combler l'entrevous (espace entre les deux solives). (cl. Etienne Saliège - 2019).

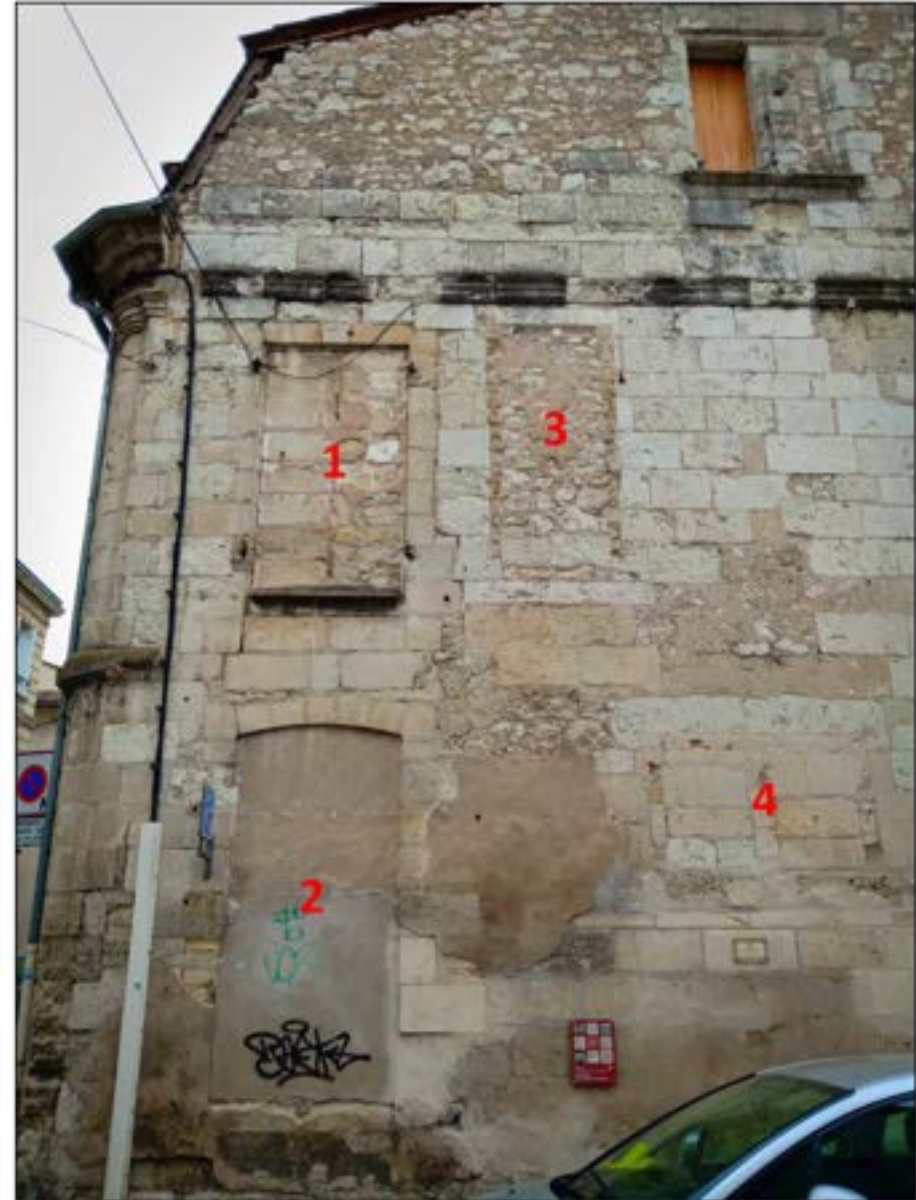
4- Détail de la partie occidentale du pignon sud avec deux fenêtres du XVIII<sup>e</sup> siècle (1 et 2) deux autres du XVI<sup>e</sup> siècle (3 et 4) (cl. David Souney – 2019).

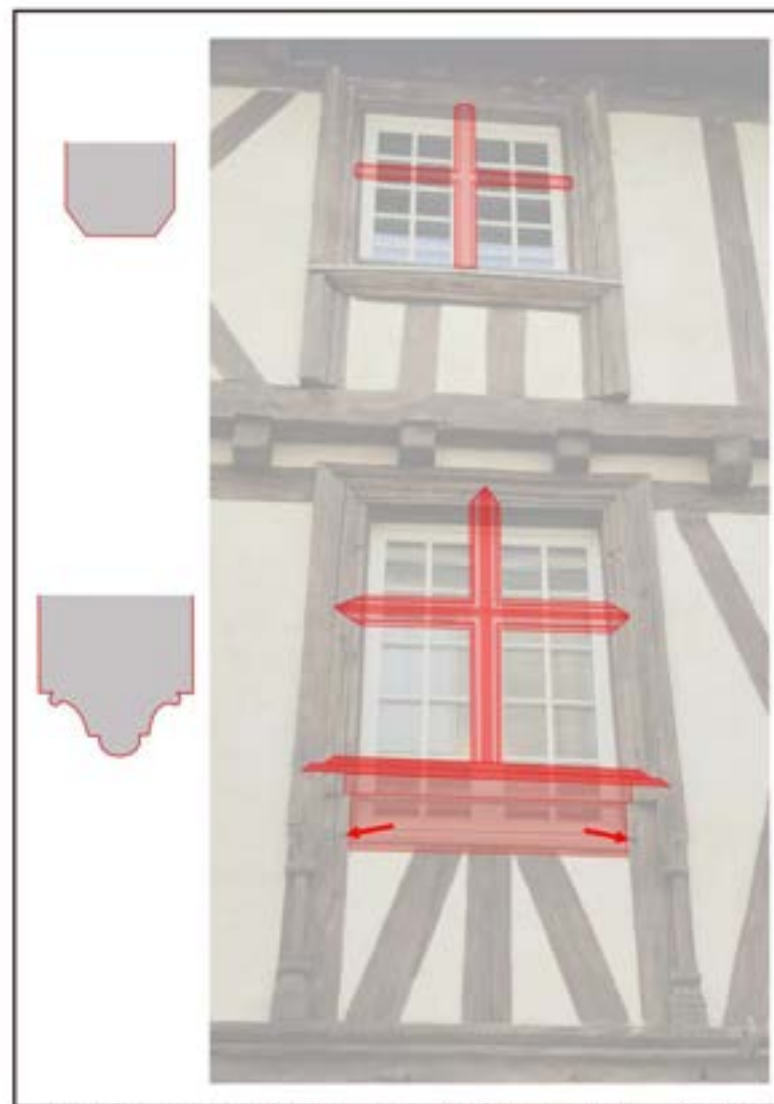
12- Proposition de restitution du meneau et de la traverse des fenêtres de la fig. 8 avec leur profil schématisé sur la gauche, complexe pour le 1<sup>er</sup> étage (restitué à partir du profil du linteau bien préservé) et simplement chanfreiné au 2<sup>e</sup> étage. Les deux cordons visibles sur l'encadrement de la grande croisée se retournaient sur son appui. Ce dernier reposait sur une pièce de bois horizontale (formant la partie supérieure de l'allège) dont les trous de cheville (indiqués par les flèches rouges) permettant de la fixer aux montants sont encore visibles (infographie : David Sourry - 2020).
