COMMUNE DE SAINTE-FOY-LA-GRANDE  
SITE PATRIMONIAL REMARQUABLE  
Plan de Valorisation de l'Architecture et du Patrimoine  
**FICHER IMMEUBLE**

Le présent document constitue le fichier immeuble relatif au Site Patrimonial Remarquable de Sainte-Foy-La-Grande. Cet outil de gestion du patrimoine architectural permet d'accéder à l'ensemble des édifices et constructions identifiés comme à protéger au plan réglementaire. Issu de la ZPPAUP, il a été entièrement revu et corrigé pour correspondre aux attentes du SPR et du PVAP.

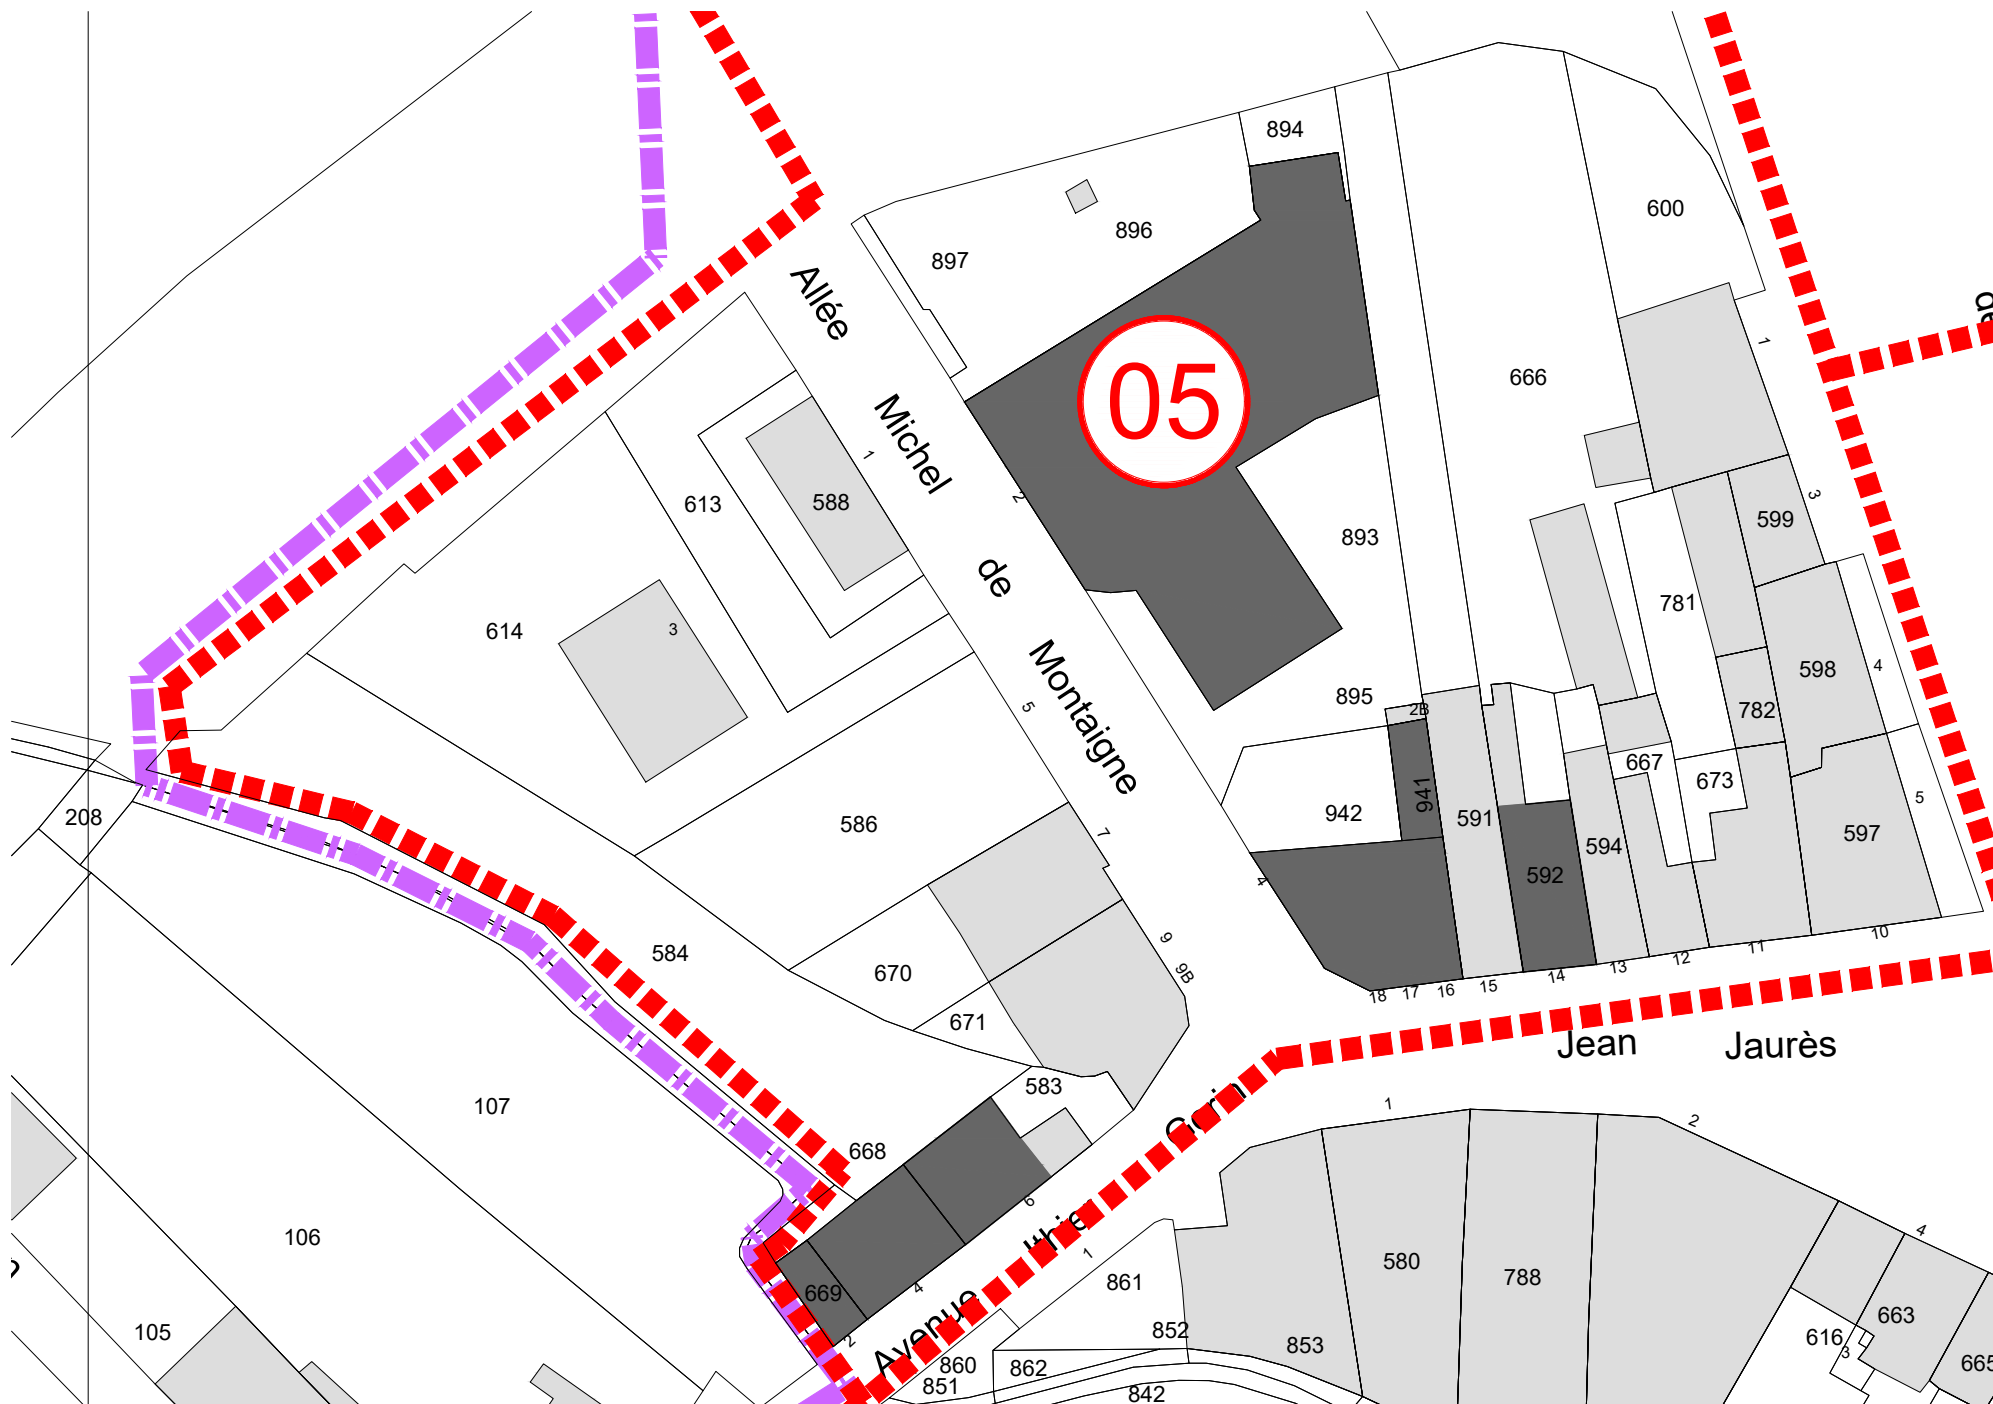
14 Place Jean Jaurès  
AB 592

| Dégradations | Absence d'enduit sur façade pierre |

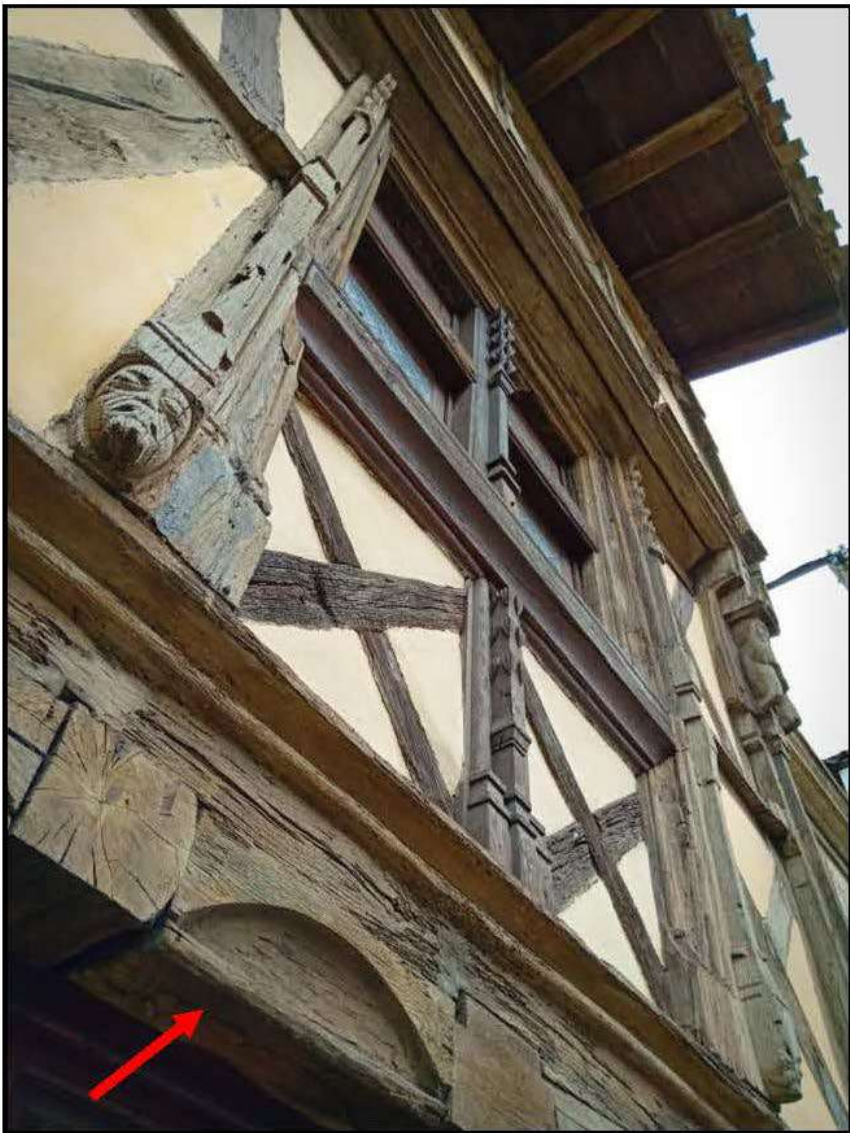
12- Détail du décor sculpté du 1<sup>er</sup> étage. La flèche rouge indique un closoir venant combler l'entrevous (espace entre les deux solives). (cl. Etienne Saliège - 2019).
