COMMUNE DE SAINTE-FOY-LA-GRANDE

SITE PATRIMONIAL REMARQUABLE

Plan de Valorisation de l'Architecture et du Patrimoine

## FICHER IMMEUBLE

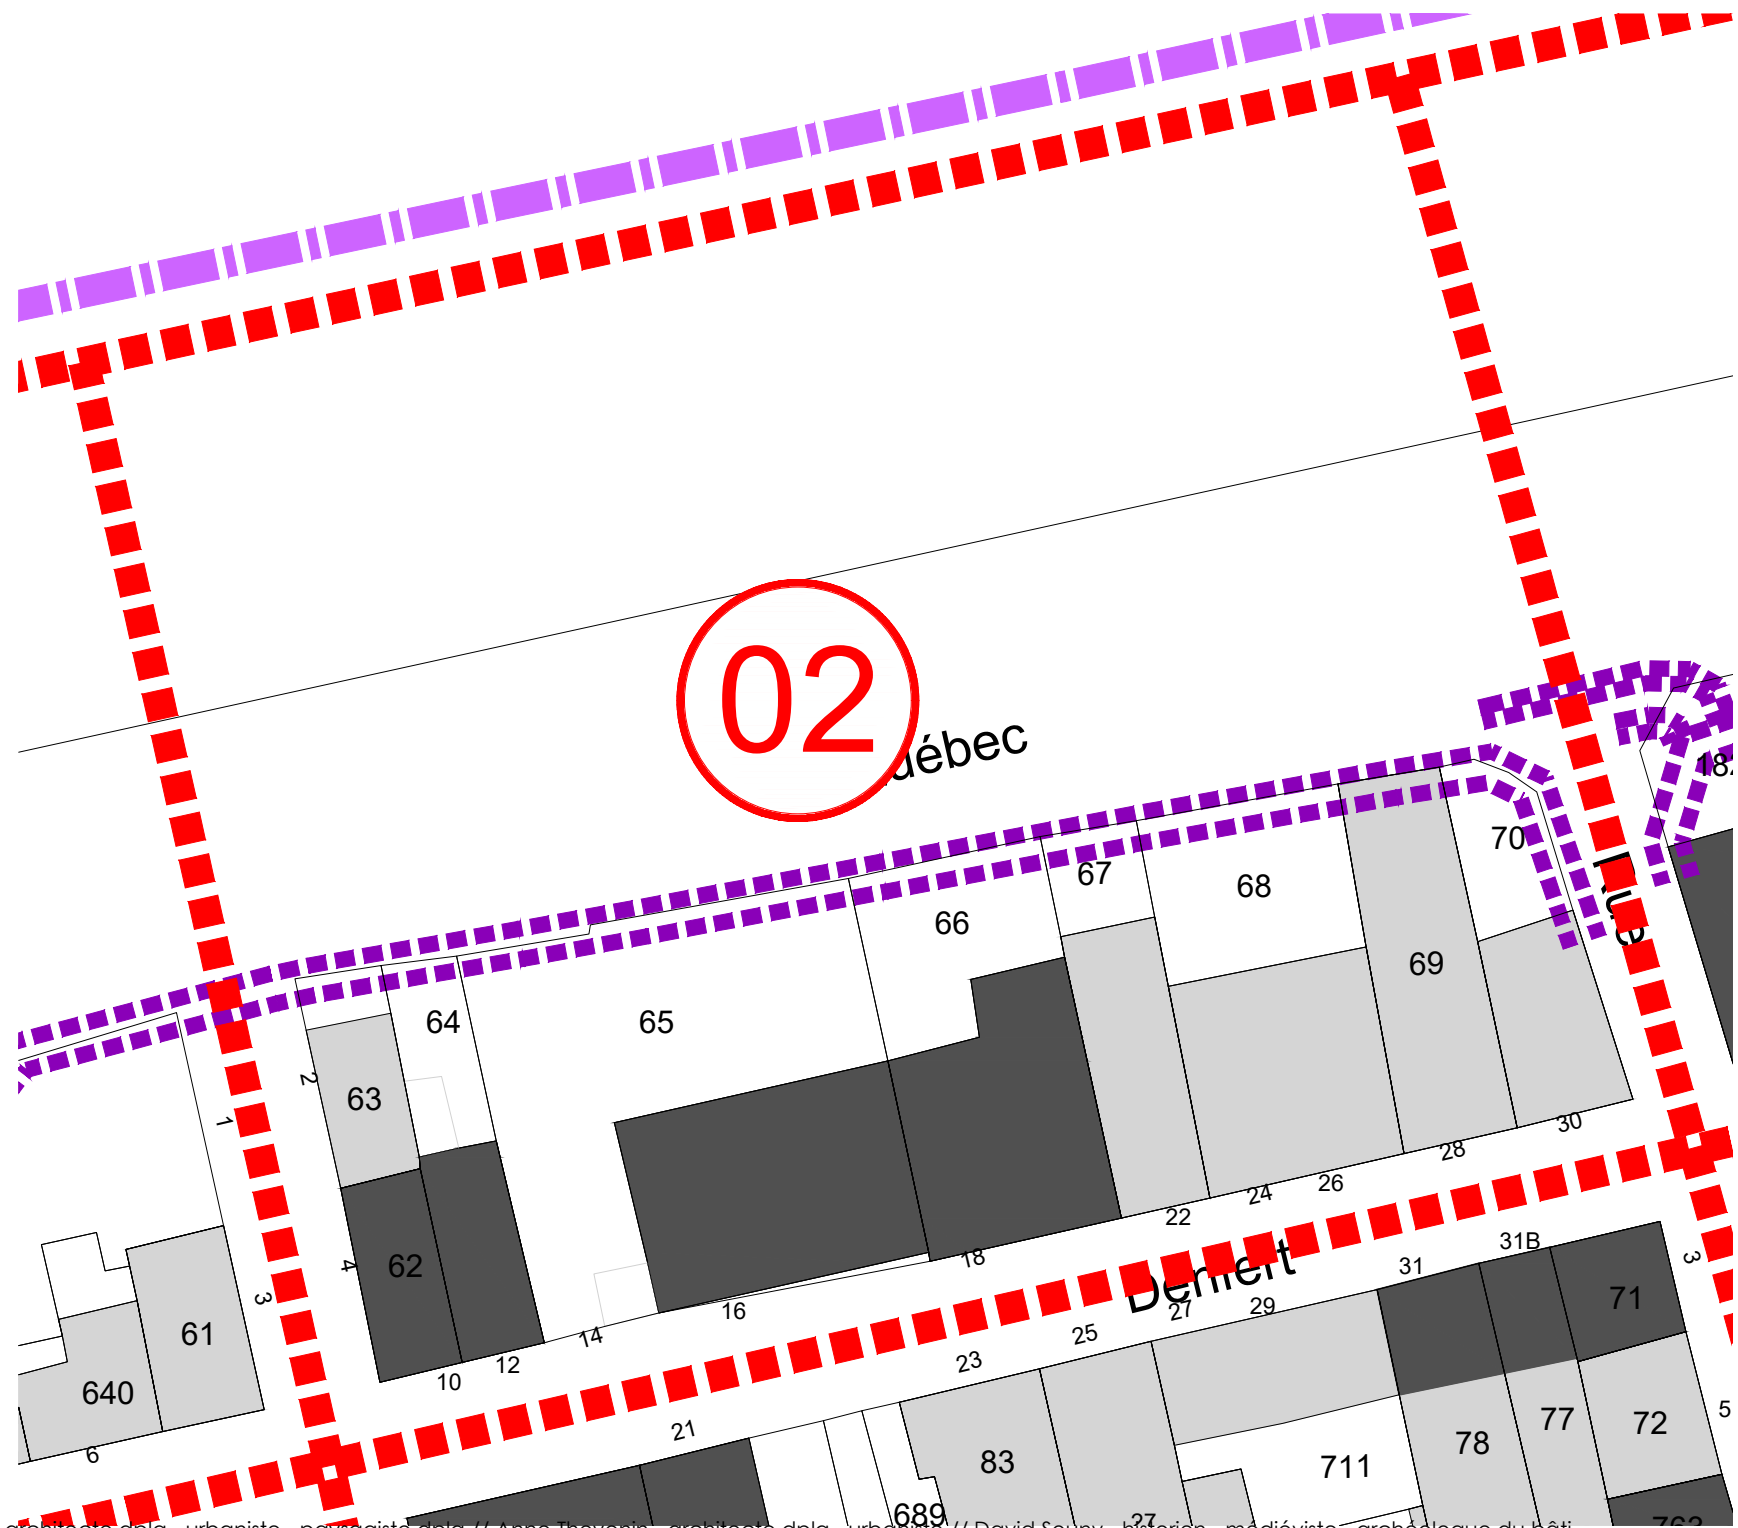
10 Rue Denfert Rochereau  
AB 62

| Dégradations | Porte de Garage |

Maison ancienne ayant subi de nombreuses modifications.

les éléments architectoniques anciens sont à conserver.

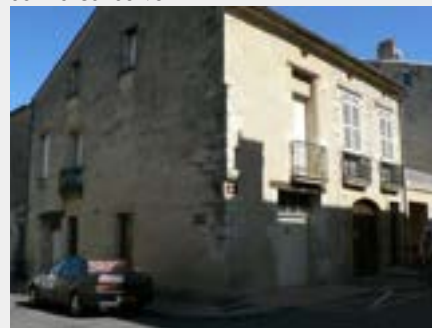
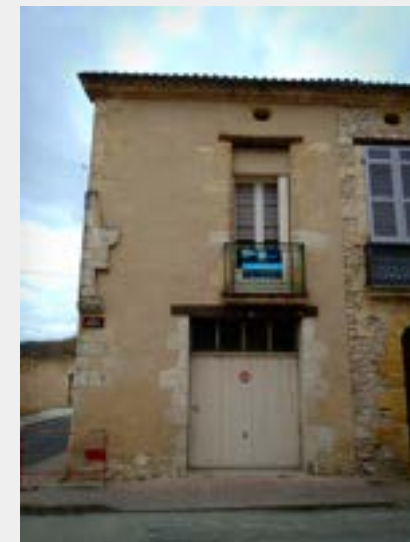
12 Rue Denfert Rochereau  
AB 64

| Dégradations | Façade dégradée par mise à nu des moellons, enduits à l'origine (traces de brique) |

A réenduire – Le moellon ne doit pas rester apparent, l'enduit viendra au nu de la structure en pierre de taille.

les éléments architectoniques anciens sont à conserver.

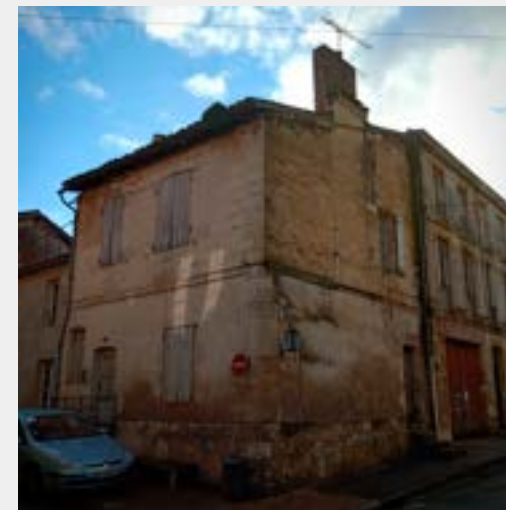
31-31 bis Rue Denfert Rochereau  
AB 77-78

| Dégradations | AB 78 porte de garage |

Restitution possible des ouvertures en étage à l'identique de l'existant.  
Revoir portes de garage existantes dans le cadre d'un projet architectural (changement de destination ou autre)

Masquer les réseaux et fil d'alimentation en façade ainsi que les coffrets techniques

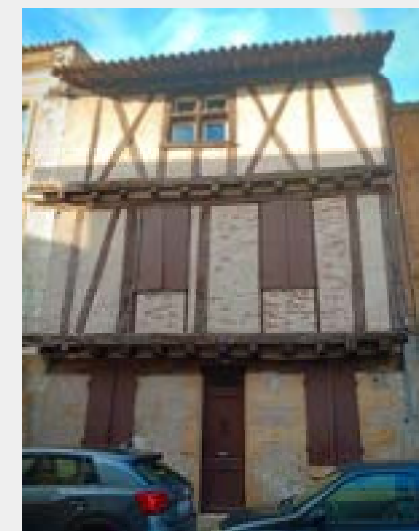
42-44 Rue Jean-Louis Faure  
AB 87

Nombreuses dégradations

Projet de restauration à soumettre  
pour l'ensemble de la façade, en  
proposant une restitution cohérente  
de la trame des ouvertures.

Voir AB 86

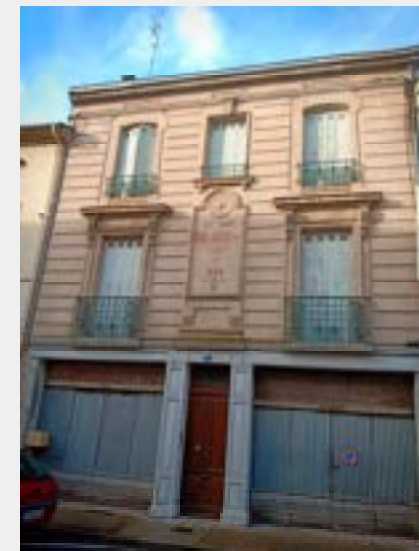
54 Rue Jean-Louis Faure  
AB 76

Façade Pierre enduit  
 Menuiseries Bois à carreaux  
 Occultations Volets battants bois  
 Toiture Tuile canal  
 Cheminée  
 Eléments intéressants, autres (cour, éléments annexes...) Porte d'entrée  
 Vacance Non  
 Accessibilité aux étages Oui  
 Commerces Non  
 Dégradations Enduit ciment

Restaurations possible dans le strict respect de l'existant.

Enduit à la chaux à mettre en œuvre

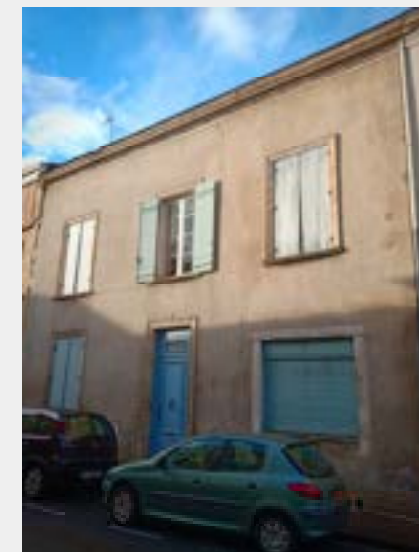
56 Rue Jean-Louis Faure  
AB 75

Façade Pierre et enduit  
 Menuiseries Bois à carreaux  
 Occultations Volets bois plein et volet intérieurs  
 Toiture Tuile canal  
 Cheminée brique  
 Eléments intéressants, autres (cour, éléments annexes...) Menuiseries ferronneries et modénature, porte d'entrée,  
 Vacance Non  
 Accessibilité aux étages Oui  
 Commerces Non  
 Dégradations Enduit dégradé, ouverture modifiée en RDC

Restaurations possible dans le strict respect de l'existant.

Enduit à la chaux à mettre en œuvre  
 La baie modifiée en RDC doit retrouver un gabarit adapté, restituant la cohérence de la façade.

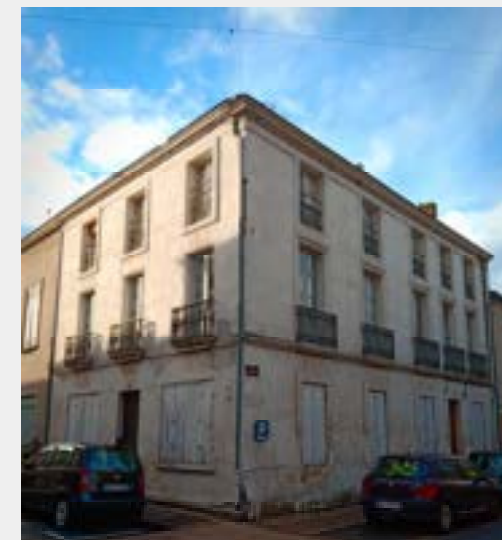
7 Rue Victor Hugo  
AB 763

Pierre et enduit  
Bois à carreaux  
Volets accordéons bois intérieurs.  
Tuile canal  
?  
Menuiseries anciennes et  
feronneries, modénature  
Non  
Oui  
Non  
Enduit dégradé

Ensemble à conserver et protéger en  
l'état dans son ensemble comme  
dans le détail.  
Restaurations possible dans le strict  
respect de l'existant.

Masquer les coffrets techniques et les  
fils d'alimentation en façade

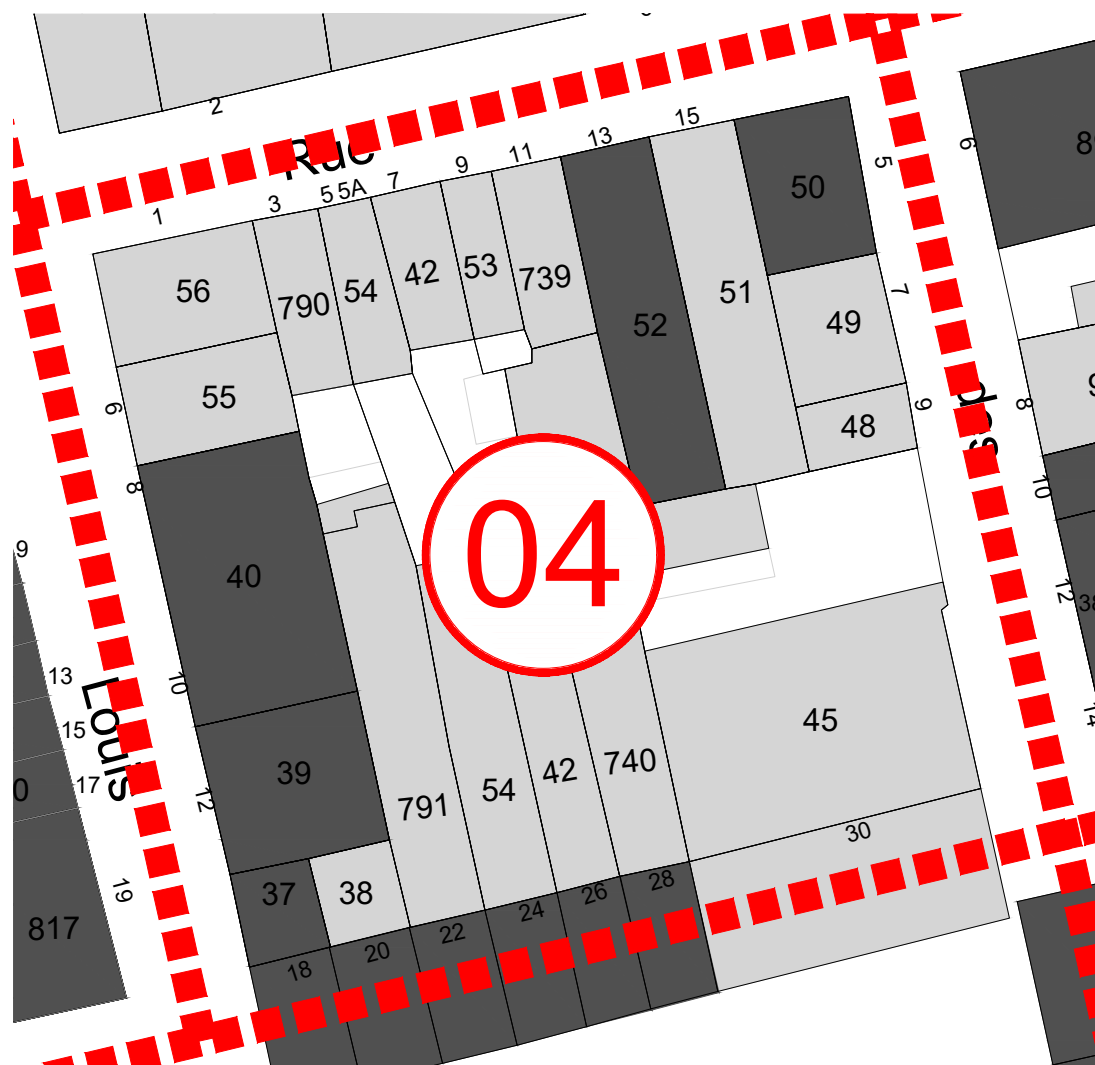
17 Rue Denfert Rochereau  
AB 50

| | Enduit dégradé |

Façade à conserver dans son ensemble comme dans le détail, menuiseries et porte d'entrée compris. Conserver le caractère vernaculaire et ancien de cet immeuble par une restauration discrète et respectueuse. Enduit à la chaux à mettre en œuvre en remplacement de l'actuel

Masquer les réseaux et fil d'alimentation en façade ainsi que les coffrets techniques

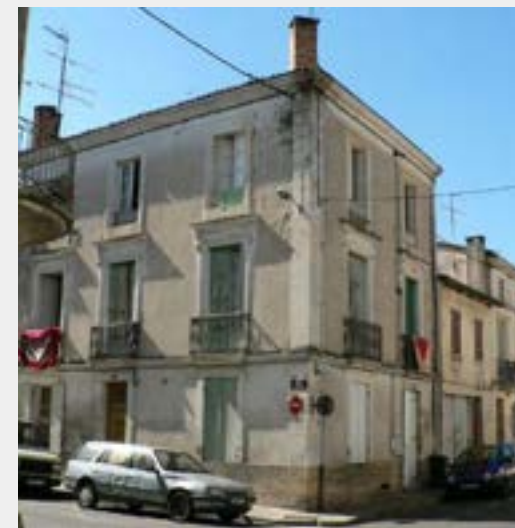
13 Rue Denfert Rochereau  
AB 52

| Dégradations | Enduit dégradé |

Façade à conserver dans son ensemble comme dans le détail, menuiseries et porte d'entrée compris. Conserver le caractère vernaculaire et ancien de cet immeuble par une restauration discrète et respectueuse. Enduit à la chaux à mettre en œuvre en remplacement de l'actuel

Masquer les réseaux et fil d'alimentation en façade ainsi que les coffrets techniques

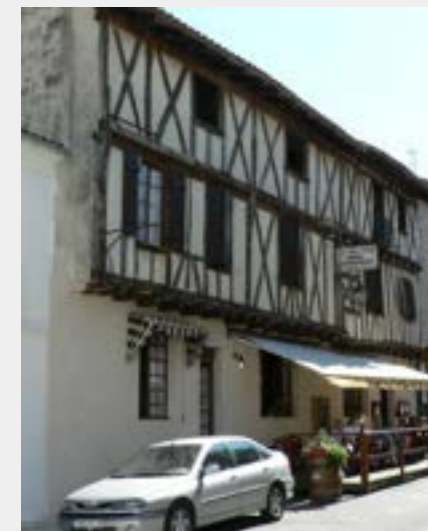
12 Rue Louis Pasteur – 18 Place Gambetta  
AB 39 – AB 37

Pierre à décors et enduit  
Bois à carreaux  
Volets anciens battants/accordéons bois  
Tuile canal  
Briques  
Menuiseries et décor de façade,  
baie cintrée du RdC, ferronneries ouvragées  
Non  
Oui  
Non  
Enduit dégradé

Conserver le caractère vernaculaire et  
ancien de cet immeuble par une restauration  
discrète et respectueuse.

Enduit à la chaux à mettre en œuvre en  
remplacement de l'actuel

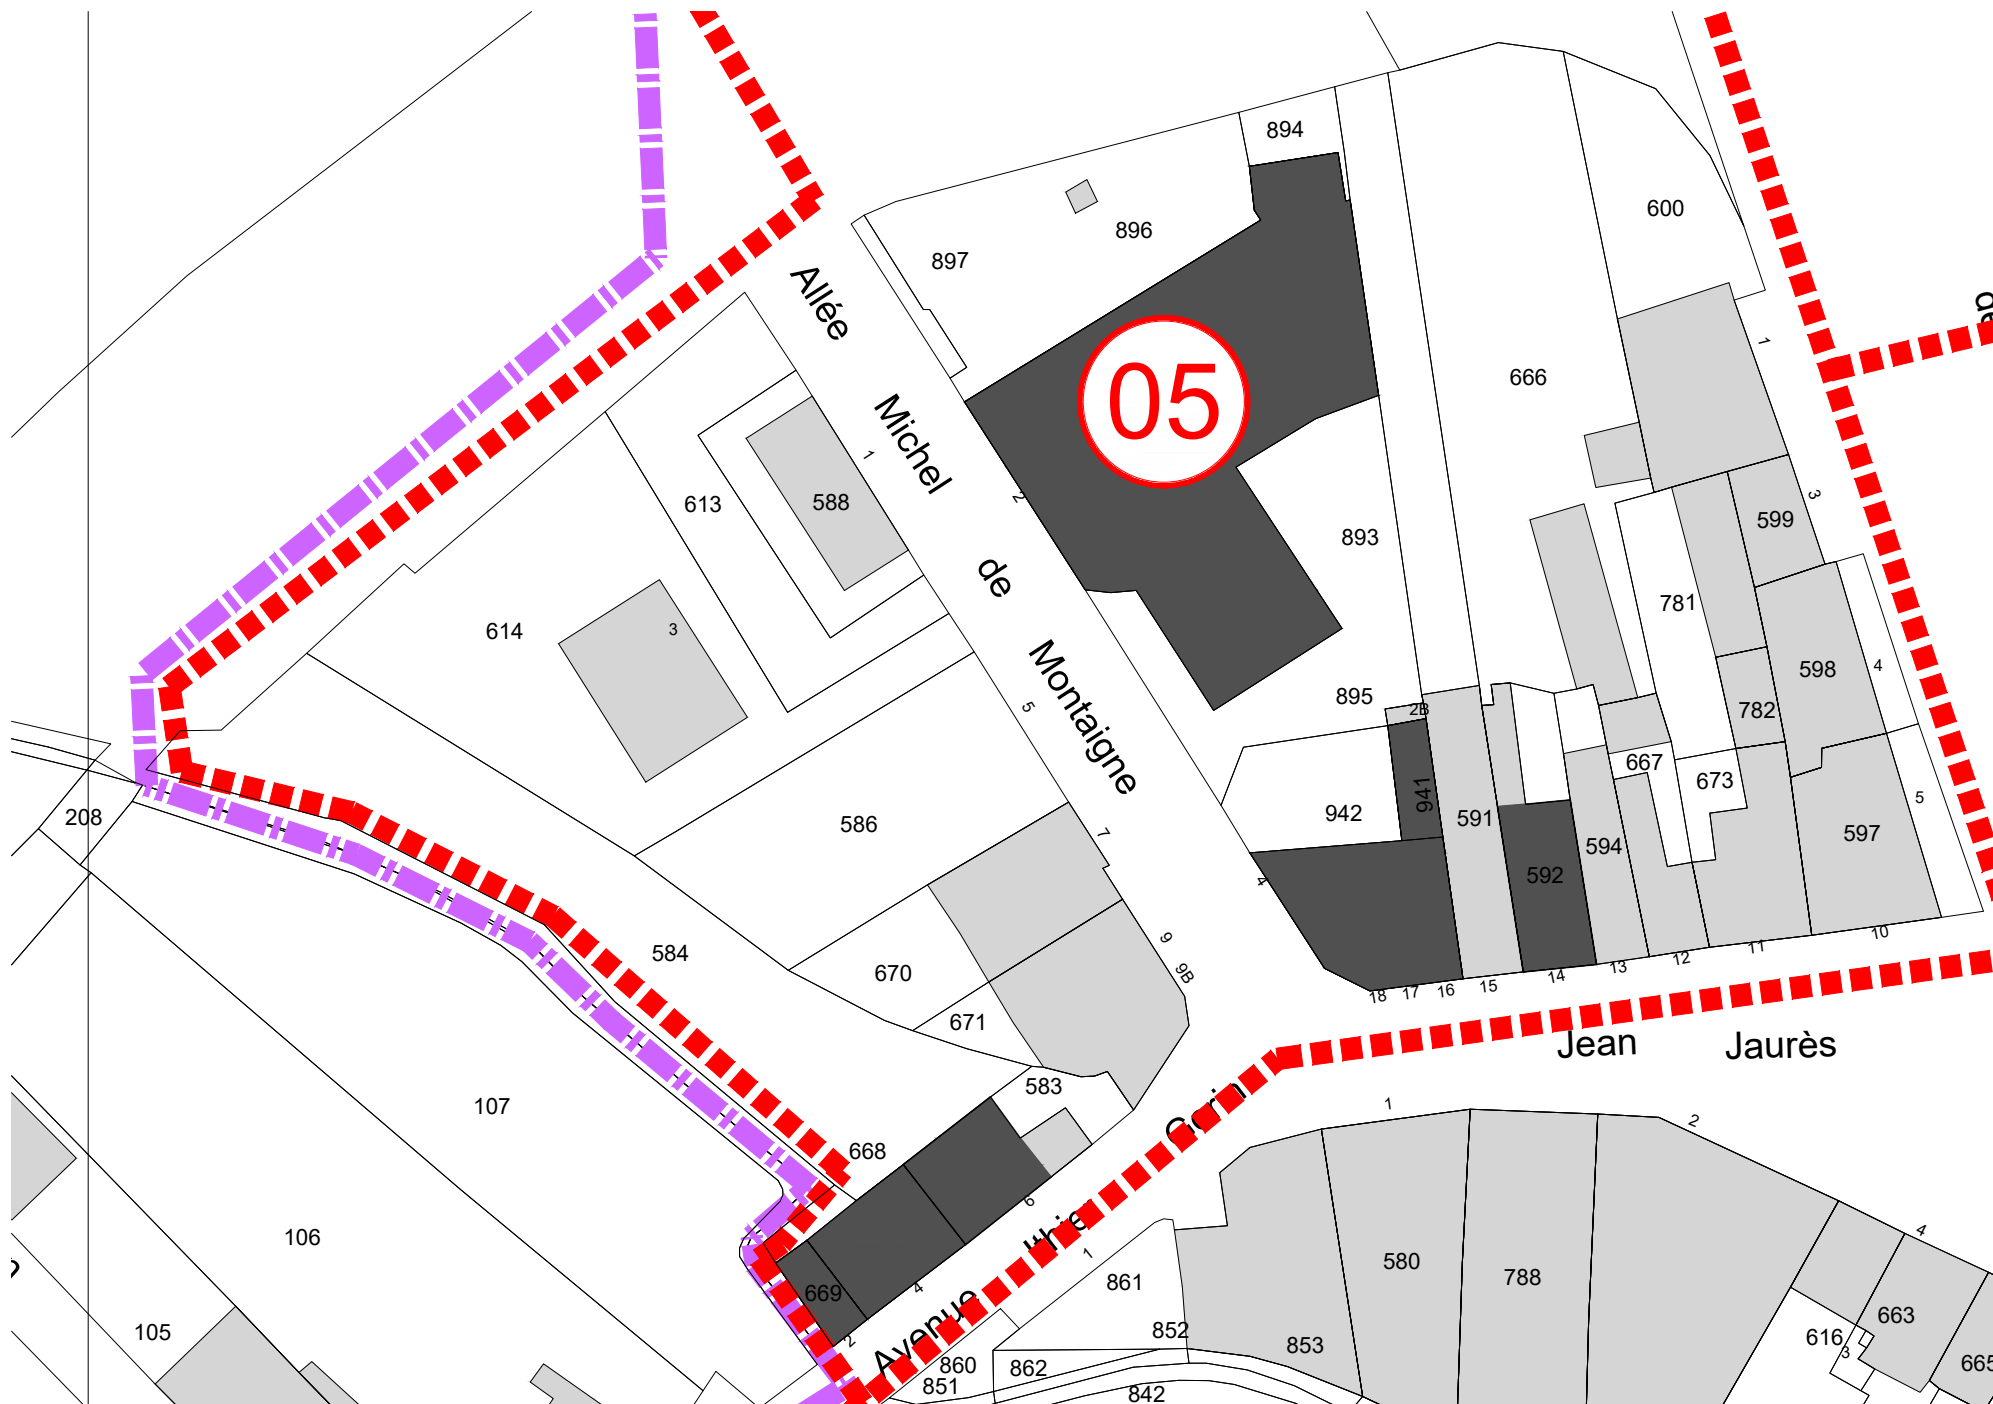
14 Place Jean Jaurès  
AB 592

| Dégradations | Absence d'enduit sur façade pierre |

Masquer les réseaux et fil d'alimentation en façade ainsi que les coffrets techniques

Conserver la porte d'entrée

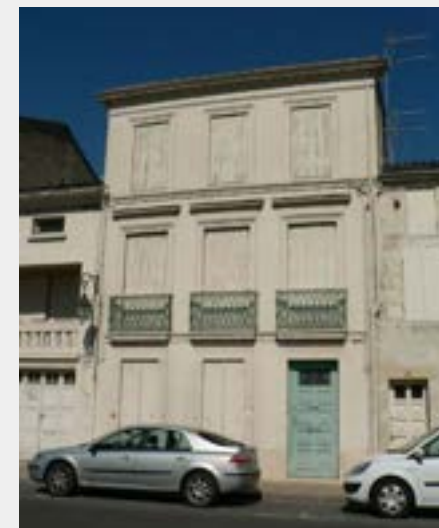
16-17-18 Place Jean Jaurès  
AB 941 – AB 942

| Dégradations | Absence d'enduit sur façade pierre |

Enduit à la chaux à mettre en œuvre sur parties destinées à être enduites

Masquer les réseaux et fil d'alimentation en façade ainsi que les coffrets techniques

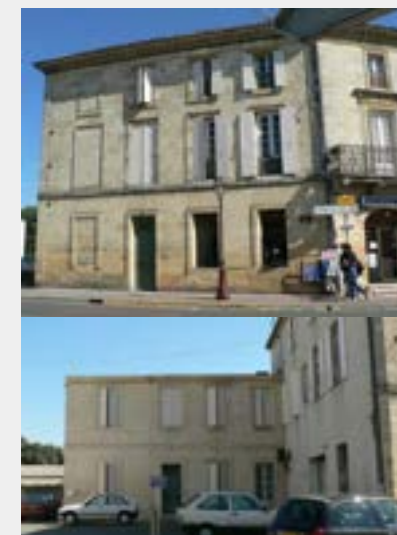
2 allée Michel de Montaigne  
AB 893

Façade Béton enduit  
Menuiseries Métal peint  
Occultations ?  
Toiture Tuile et plaques fibrociment  
Cheminée Briques  
Eléments intéressants, autres (cour, éléments annexes...) Porte d'entrée, balcons et ferronneries et détails pierre ouvragés  
Vacance ?  
Accessibilité aux étages Oui  
Commerces Non  
Dégradations Porte de garage métallique, risque d'amiante en couverture au moins

Masquer les réseaux et fil d'alimentation en façade ainsi que les coffrets techniques

Conserver le découpage des menuiseries et de la porte d'entrée

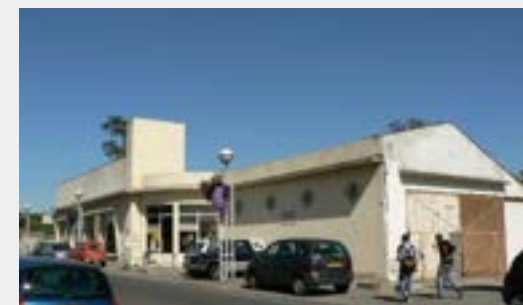
2-4 Avenue Ithier Gorin  
AB 669 – AB 668

Façade Pierre de taille  
Menuiseries Bois à carreaux  
Occultations Volets anciens battants bois plein  
Toiture Tuile canal  
Cheminée  
Eléments intéressants, autres (cour, éléments annexes...)  
Vacance Non  
Accessibilité aux étages Oui  
Commerces Oui pour partie  
Dégradations Façade commerciale

Masquer les réseaux et fil d'alimentation en façade ainsi que les coffrets techniques

Revoir façade commerciale

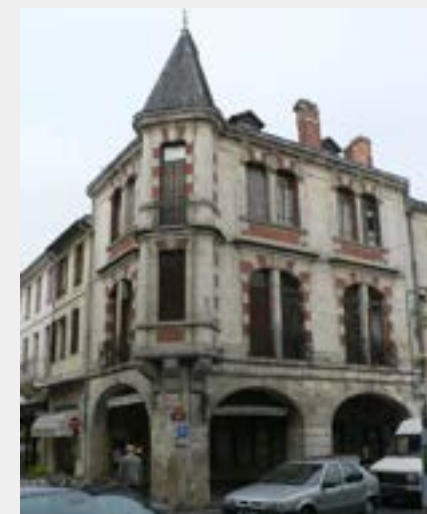
31 Rue Louis Pasteur, 28 Rue de la République  
AB 32

Façade Pierre et brique à décors  
Menuiseries Bois à carreaux  
Occultations Volets anciens battants/accordéons bois  
Toiture Tuile canal, ardoises et zinc  
Cheminée Briques  
Éléments intéressants, autres (cour, éléments annexes...) Ensemble exceptionnel doté de nombreux détails ouvragés  
Vacance Non  
Accessibilité aux étages Oui  
Commerces Oui  
Dégradations

Conserver et/ou restituer les sols pavés vernaculaires du couvert.

Devanture sous couvert à conserver

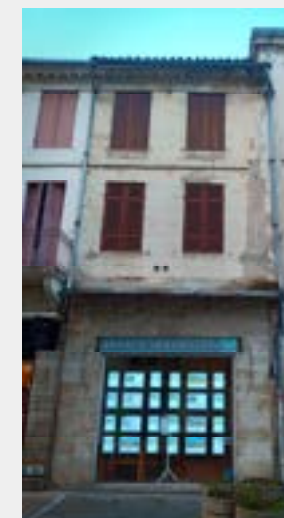
26 Rue de la République  
AB 32

Nombre de niveaux 3  
Nombre de travées 2  
Ordonnancement Oui  
Détails, modénature Bandeau, corniche à modillons  
Façade Pierre  
Menuiseries Bois à carreaux  
Occultations Volets bois battants / accordéons bois  
Toiture Tuile canal  
Cheminée Briques  
Éléments intéressants, autres (cour, éléments annexes...) Ensemble architectural exceptionnel  
Vacance Non  
Accessibilité aux étages Oui  
Commerces Oui  
Dégradations Enduit dégradé, auvent précaire, occultations dernier niveau

Masquer les réseaux et fil d'alimentation en façade ainsi que les coffrets techniques

Remplacer les occultations non adaptées par des persiennes au dernier niveau.

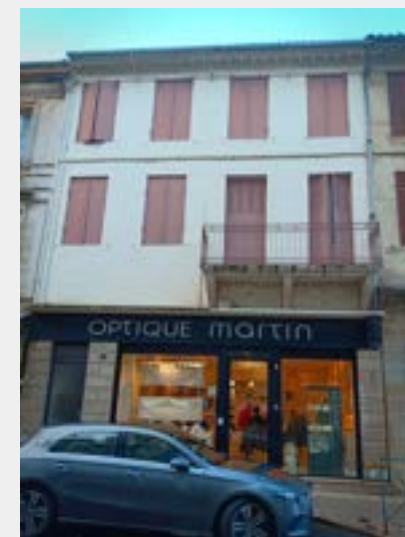
24 Rue de la République  
AB 31

Façade  
 Menuiseries Pierre  
 Occultations Bois à carreaux  
 Toiture Volets bois battants / accordéons métal  
 Cheminée Tuile canal  
 Eléments intéressants, autres (cour, éléments annexes...) Balcon en ferronnerie  
 Vacance Non  
 Accessibilité aux étages Oui  
 Commerces Oui  
 Dégradations

Façade à conserver dans son ensemble  
 Conserver le caractère de cet immeuble par une restauration discrète et respectueuse.

Masquer les réseaux et fil d'alimentation en façade ainsi que les coffrets techniques

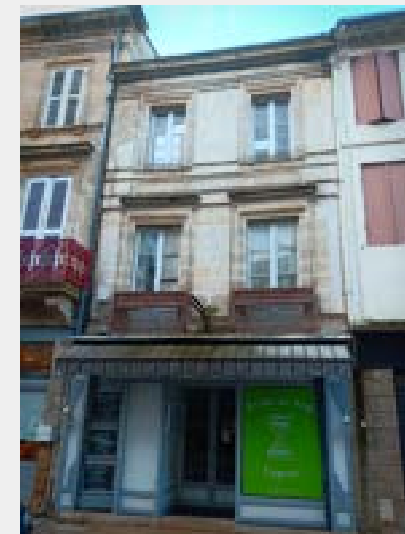
22 Rue de la République  
AB 30

Façade Pierre  
 Menuiseries Bois à carreaux  
 Occultations Volets bois intérieurs  
 Toiture Tuile canal  
 Cheminée  
 Eléments intéressants, autres (cour, éléments annexes...) Balcons en ferronnerie  
 Vacance Non  
 Accessibilité aux étages Oui  
 Commerces Oui  
 Dégradations Auvent, store banne

Conserver le caractère vernaculaire et ancien de cet immeuble par une restauration discrète et respectueuse.  
 Masquer les réseaux et fil d'alimentation en façade ainsi que les coffrets techniques.

Remplacer le store banne pour un modèle permettant d'identifier la porte d'accès aux étages.

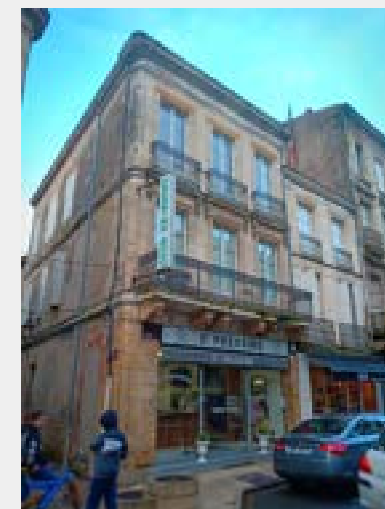
10 Rue de la République  
AB 868

| Dégradations | Devanture - enseigne |

Conserver le caractère vernaculaire et ancien de cet immeuble par une restauration discrète et respectueuse.

Masquer les réseaux et fil d'alimentation en façade ainsi que les coffrets techniques  
La vitrine commerciale devra suivre les propositions conformes au chapitre traitant des commerces dans le respect de l'existant

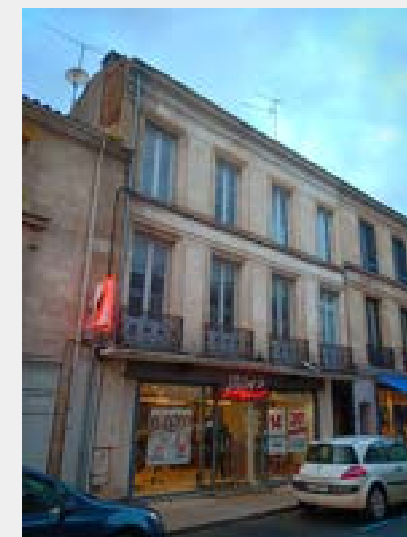
4-6 Rue de la République  
AB 21

| Dégradations | Enseigne |

Masquer les réseaux et fil d'alimentation en façade ainsi que les coffrets techniques

La vitrine commerciale devra suivre les propositions conformes au chapitre traitant des commerces dans le respect de l'existant

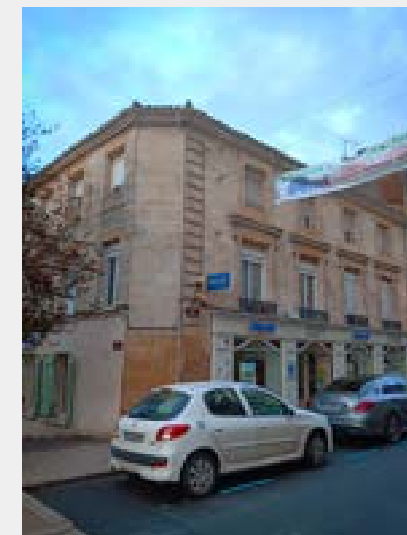
2 Rue de la République  
AB 20

| Dégradations | Devanture de commerce |

Remplacement des menuiseries pvc par menuiserie bois  
Remplacement des volets roulants par volets intérieurs

La vitrine commerciale devra suivre les propositions conformes au chapitre traitant des commerces dans le respect de l'existant

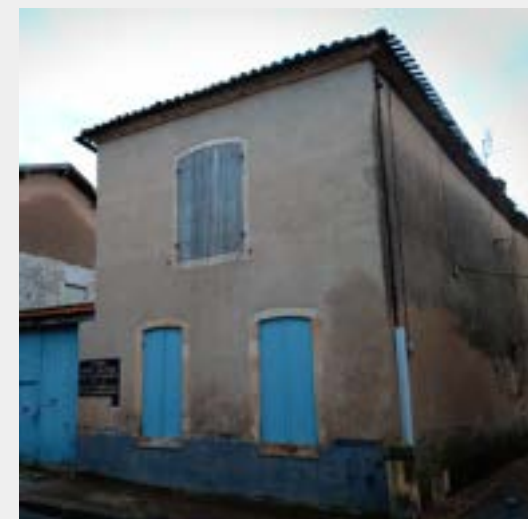
7 Rue Jean-Louis Faure  
AB 16

| Dégradations | Enduit |

Façade à conserver dans son ensemble comme dans le  
détail.  
Conserver le caractère vernaculaire et ancien par une  
restauration discrète et respectueuse.

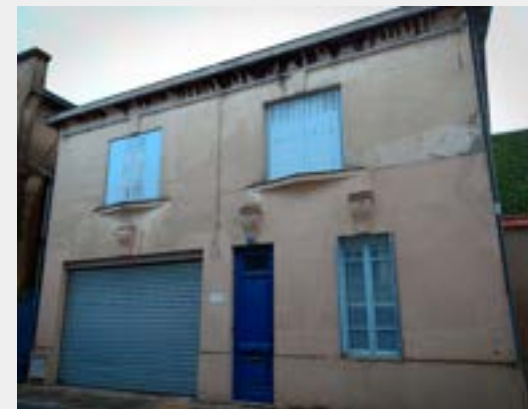
11 Rue Jean-Louis Faure  
AB 780

| Dégradations | Porte garage |

Façade à conserver dans son ensemble comme dans le détail.  
 Restaurations dans le respect des caractéristiques du type architectural.  
 Masquer les réseaux et fil d'alimentation en façade ainsi que les coffrets techniques

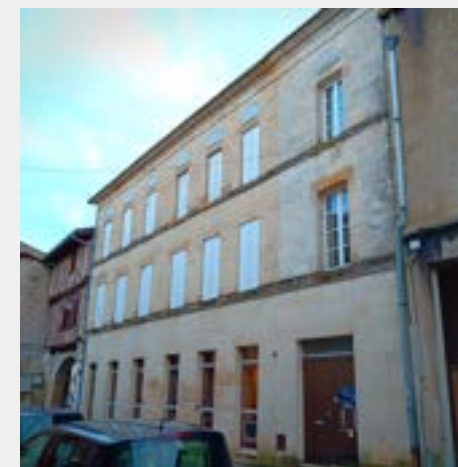
15 Rue Jean-Louis Faure  
AB 693

| Dégradations | Devanture de commerce |

Remplacement des menuiseries pvc par menuiserie bois  
 Remplacement des volets roulants par volets intérieurs

La vitrine commerciale devra suivre les propositions conformes au chapitre traitant des commerces dans le respect de l'existant

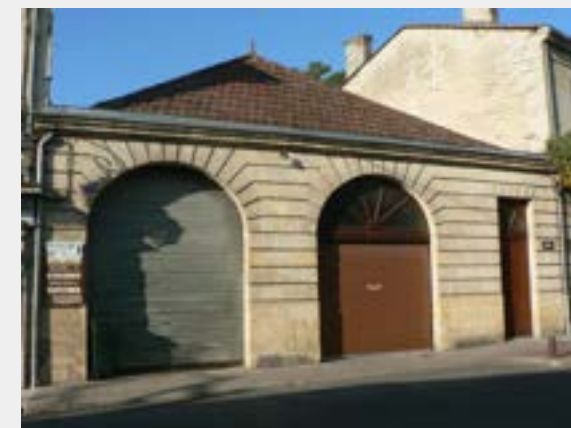
1 Boulevard Gratiolet  
AB 571

| Dégradations | Porte de garage gauche en métal |

Masquer les réseaux et fil d'alimentation en  
façade ainsi que les coffrets techniques

Possibilité de surélévation sous réserve d'un  
projet architectural qualitatif.

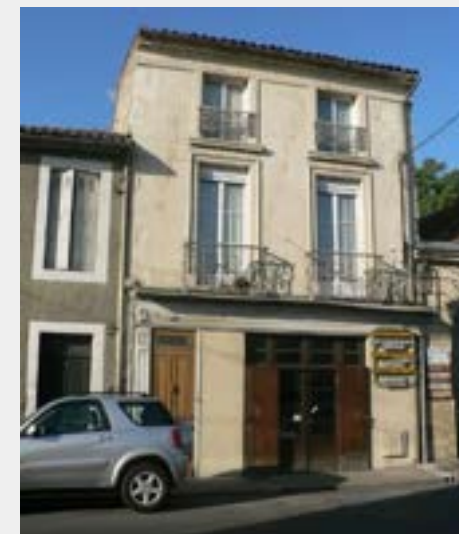
3 Boulevard Gratiolet  
AB 570

| Dégradations | Menuiseries et traitement de façade du RdC |

Masquer les réseaux et fil d'alimentation en façade ainsi que les coffrets techniques

Restituer devanture commerciale ou proposer un traitement de façade du RdC qualitatif.

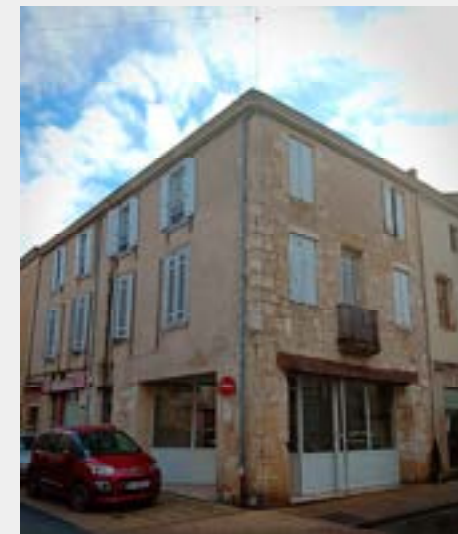
17 Rue Victor Hugo  
AB 119

| Dégradations | Devanture commerce |

Façade à conserver dans son ensemble  
Conserver le caractère de cet immeuble par une restauration discrète et respectueuse.  
Etude et test sur restitution des pans de bois à mener.

La vitrine commerciale devra suivre les propositions conformes au chapitre traitant des façades commerciales dans le respect de l'existant

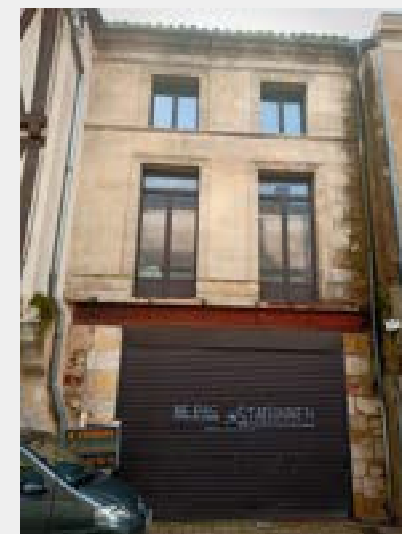
21 Rue Victor Hugo  
AB 698

| Dégradations | Menuiseries, RDC dénaturé |

Façade à conserver dans son ensemble  
 Conserver le caractère vernaculaire et ancien de cet immeuble par une restauration discrète et respectueuse.  
 Remplacement des menuiseries alu par des menuiseries bois  
 Reprendre le traitement du RDC par un requalibrage de l'ouverture du garage et par les choix des matériaux

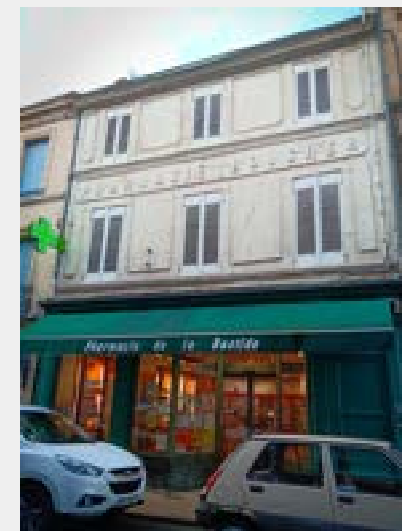
36 Rue de la République  
AB 101

| Dégradations | Devanture de commerce |

Façade à conserver dans son ensemble comme dans le détail.  
Conserver le caractère vernaculaire et ancien par une restauration discrète et respectueuse.

La vitrine commerciale devra suivre les propositions conformes au chapitre traitant des commerces dans le respect de l'existant

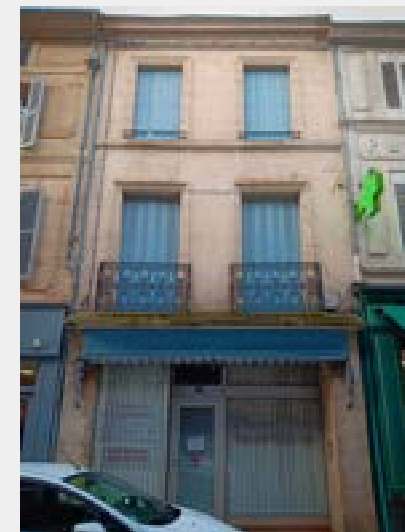
34 Rue de la République  
AB 100

| Dégradations | Menuiserie en pvc |

Façade à conserver dans son ensemble comme dans le détail.  
Conserver le caractère vernaculaire et ancien par une restauration discrète et respectueuse.

Remplacement des menuiseries pvc par menuiserie bois

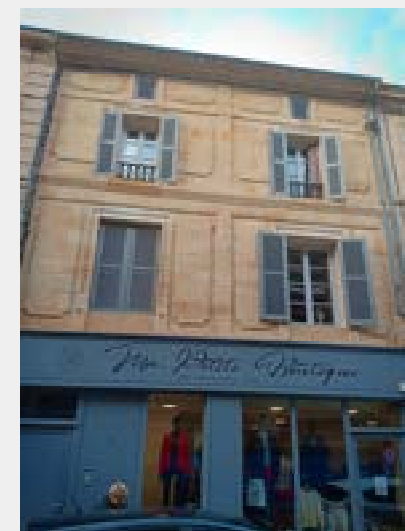
32 Rue de la République  
AB 620

| Dégradations | Devanture de commerce/ Enseigne |

Façade à conserver dans son ensemble comme dans le détail.  
Conserver le caractère vernaculaire et ancien par une restauration discrète et respectueuse.

La vitrine commerciale devra suivre les propositions conformes au chapitre traitant des commerces dans le respect de l'existant

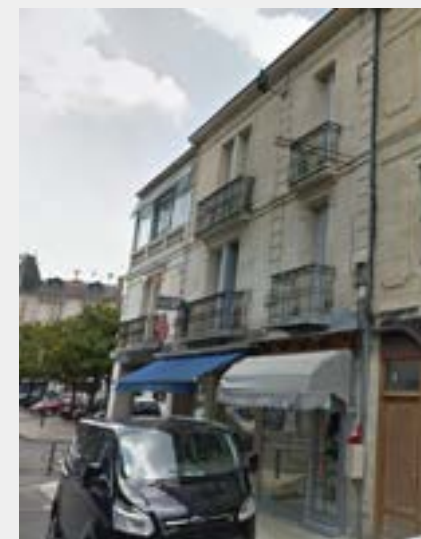
30 Rue de la République -26 rue  
des frères Reclus  
AB 620

| Dégradations | Véranda- menuiserie pvc |

Conserver et/ou restituer les sols pavés vernaculaires du couvert

La vitrine commerciale devra suivre les propositions conformes au chapitre traitant des commerces dans le respect de l'existant

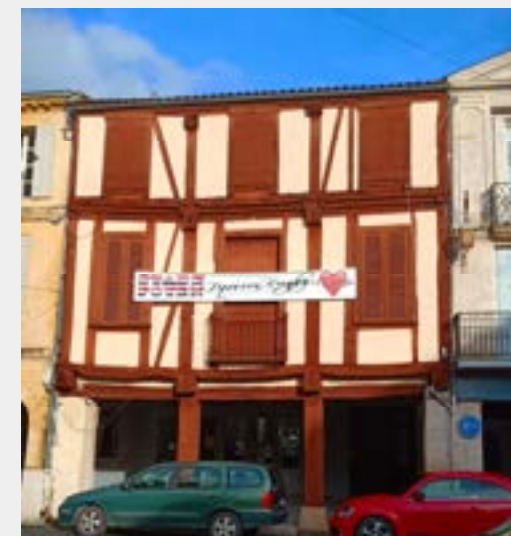
20 Rue des frères Reclus  
AB 97

| Dégradations | Devanture de commerce |

Conserver et/ou restituer les sols pavés vernaculaires du couvert.

La vitrine commerciale devra suivre les propositions conformes au chapitre traitant des commerces dans le respect de l'existant

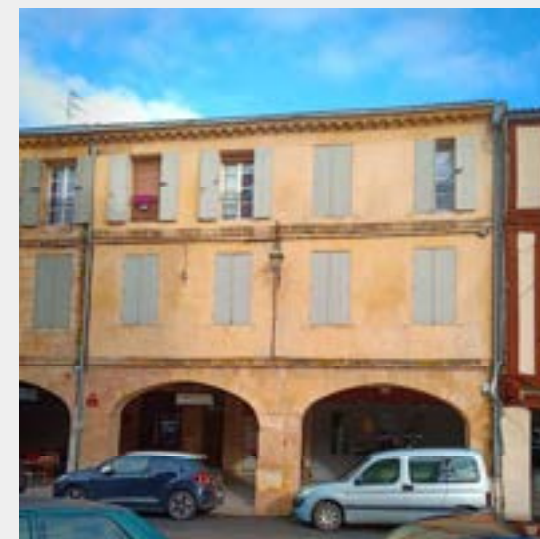
18 Rue des frères Reclus  
AB 96

| Dégradations | Devanture de commerce |

Conserver et/ou restituer les sols pavés vernaculaires du couvert.

La vitrine commerciale devra suivre les propositions conformes au chapitre traitant des commerces dans le respect de l'existant

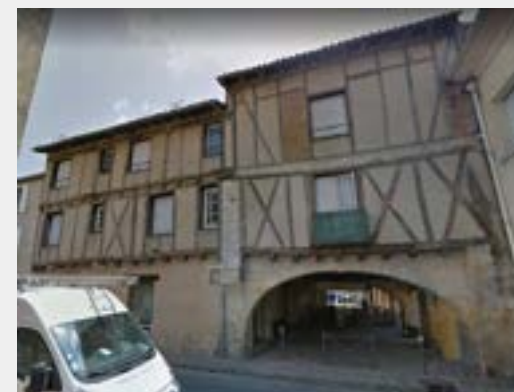
25 Rue Jean-Louis Faure  
AB 105

| Dégradations | RDC dénaturé |

Remplacement des menuiseries pvc par menuiserie bois

Revoir traitement du RDC dans le cadre d'un projet architectural (changement de destination ou autre)

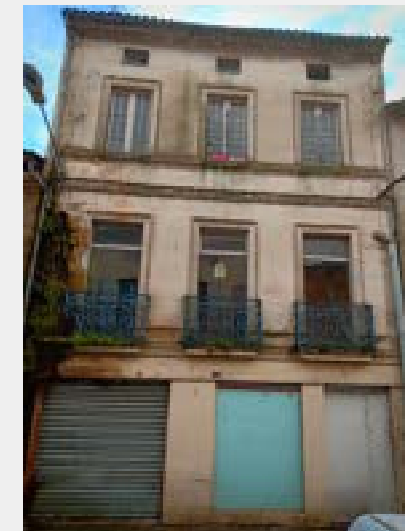
35 Rue Jean-Louis Faure  
AB 697

| Dégradations | RDC dénaturé |

Remplacement des menuiseries pvc par menuiserie bois

Revoir traitement du RDC dans le cadre d'un projet architectural (changement de destination ou autre)

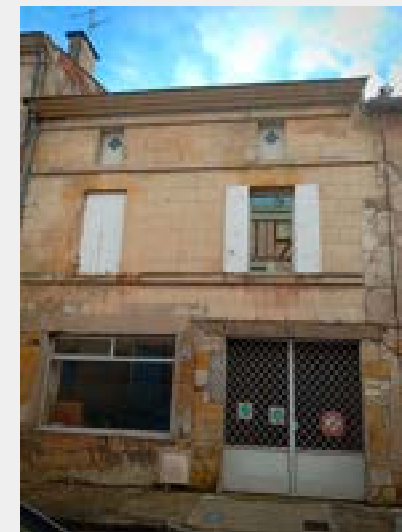
37 Rue Jean-Louis Faure  
AB 117

| Dégradations | RDC dégradé |

Façade à conserver dans son ensemble comme dans le détail.  
Conserver le caractère vernaculaire et ancien par une restauration discrète et respectueuse.

Restitution des pierres de taille en RDC à l'identique des étages  
Masquer les réseaux et fil d'alimentation en façade ainsi que les coffrets techniques

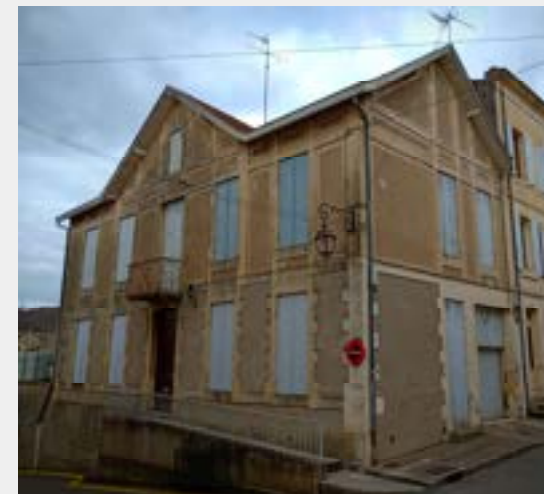
34 Rue Denfert Rochereau  
AB 183

| Dégradations | Peinture sur pierre de taille en rez de chaussée – volet métallique garage – menuiserie pvc 1 <sup>er</sup> étage |

Façade à conserver dans son ensemble comme dans le détail.  
Restaurations dans le strict respect de l'existant.

Menuiserie en pvc à remplacer par menuiserie bois.  
Remettre pierres de taille apparentes en rez de chaussée  
Remplacement porte garage et porte d'entrée

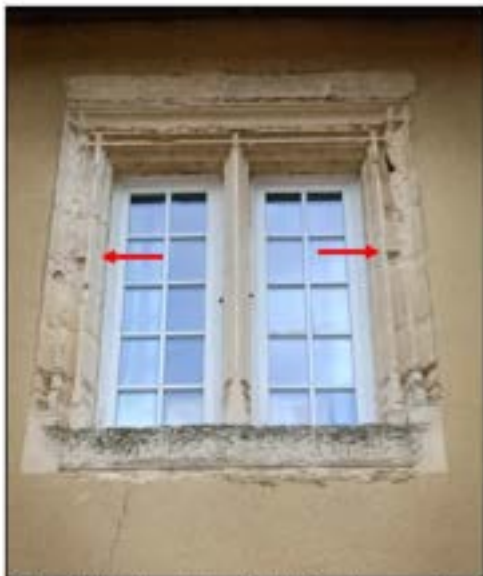
2- Détail de la grande croisée à l'étage du mur ouest. La traverse disparue se trouvait au niveau des flèches rouges (cl. Etienne Saliège - 2019).

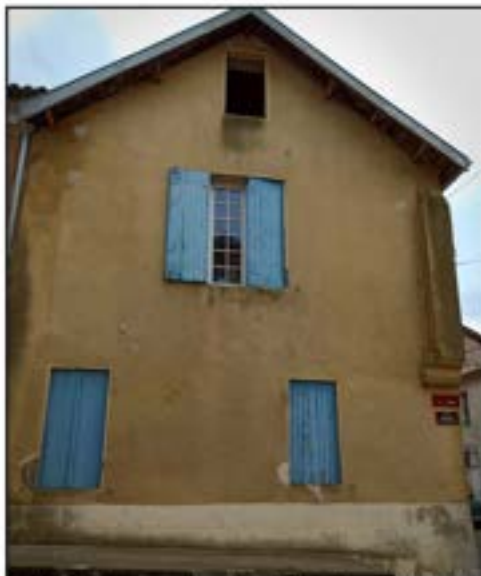
3- Vue du pignon nord (rue Denfert Rochereau). La tête de mur en saillie sur la droite indique que cette façade était à l'origine à pan-de-bois (cl. Etienne Saliège - 2019).

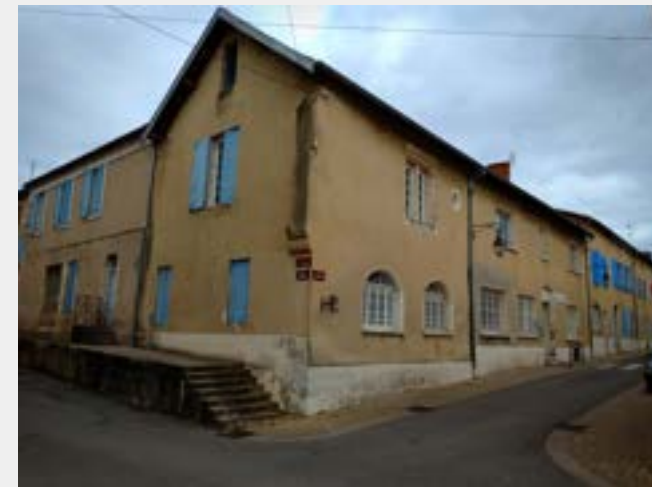
62 rue Jean-Louis Faure

| Dégradations | Rez de chaussée dénaturé : restauration d'ensemble nécessaire |

Restaurations dans le strict respect de l'existant.

Restitution d'ouvertures suivant la trame de façade existant à envisager à l'identique de celles existantes.  
Enduit à la chaux en remplacement de l'enduit ciment en rez de chaussée -

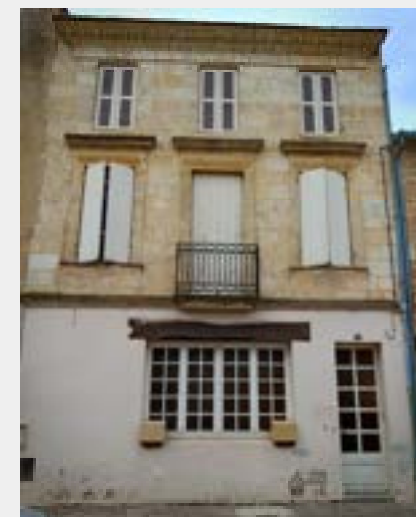
68 rue Jean-Louis Faure  
AB150

| Dégradations | Enduit débordant sur encadrement pierre |

L'enduit à la chaux doit être effectué au nu des pierres de taille des encadrements

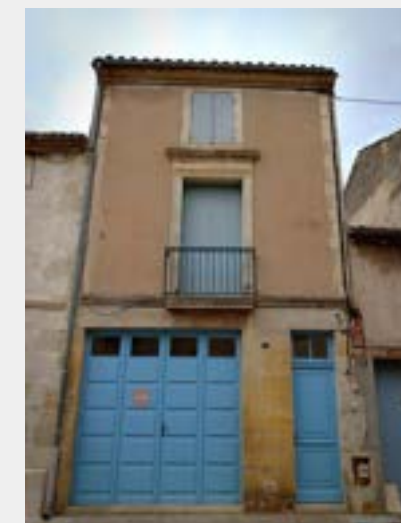
74 rue Jean-Louis Faure  
AB153

| Dégradations | Dommages importants<br>sur l'ensemble du bâtiment |

La vitrine commerciale devra suivre les propositions  
conformes au chapitre traitant des commerces  
transformés en logement dans le respect de l'existant

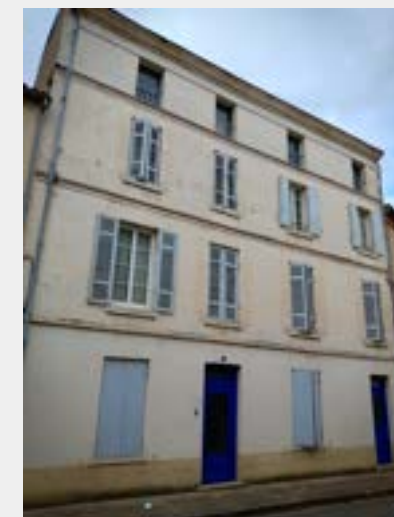
63 rue Denfert Rochereau  
AB166

| Dégradations | Menuiserie PVC – ferrures |

Façade à conserver dans son ensemble.  
 Restaurations dans le strict respect de l'existant.  
 Remplacement des menuiseries PVC en menuiseries bois  
 Peindre les ferrures de même couleur que les volets  
 Masquer les réseaux et fil d'alimentation en façade ainsi  
 que les coffrets techniques

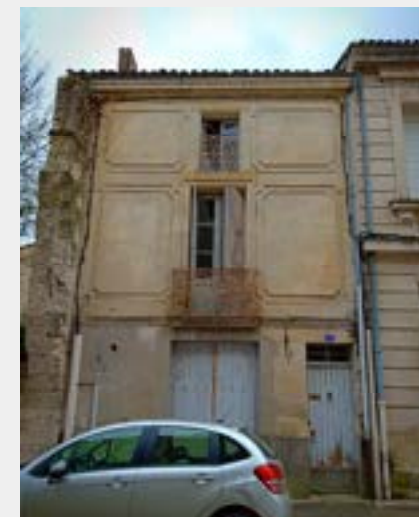
61 rue Denfert Rochereau  
AB167

| Dégradations | Rez de chaussée |

Façade à conserver dans son ensemble  
 Restaurations dans le strict respect de l'existant.  
 Ancienne porte de garage murée : Redimensionner  
 baie du rez de chaussée selon les proportions des baies  
 de l'étage  
 Masquer les réseaux et fil d'alimentation en façade ainsi  
 que les coffrets techniques

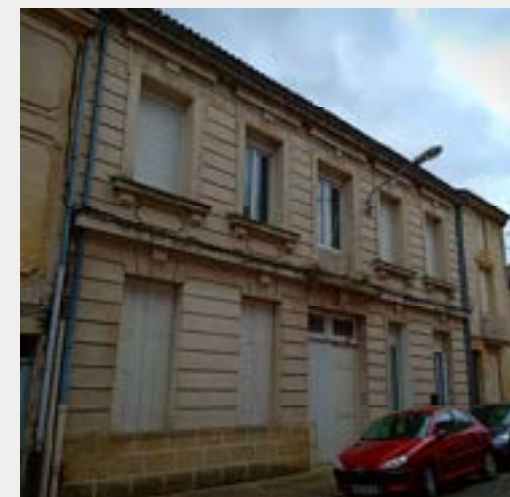
59 rue Denfert Rochereau  
AB168

| Dégradations | Rez de chaussée |

Façade à conserver dans son ensemble  
 Restaurations dans le strict respect de l'existant.  
 Ancienne porte de garage murée : Redimensionner  
 baie du rez de chaussée selon les proportions des baies  
 de l'étage  
 Masquer les réseaux et fil d'alimentation en façade ainsi  
 que les coffrets techniques

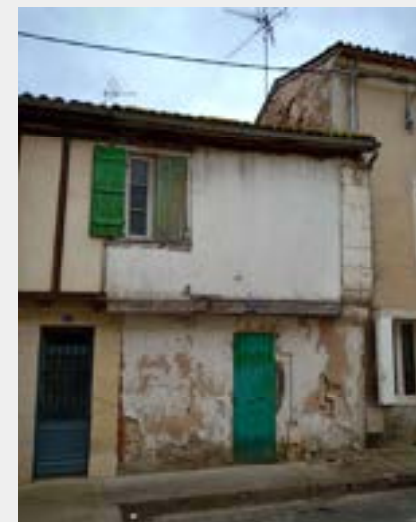
51A rue Denfert Rochereau  
AB174

| Dégradations | Enduit |

Façade à conserver dans son ensemble et dans le détail  
Restaurations dans le strict respect de l'existant.  
Enduit à la chaux à mettre en œuvre sur l'ensemble de la façade, au nu des pierres d'encadrement

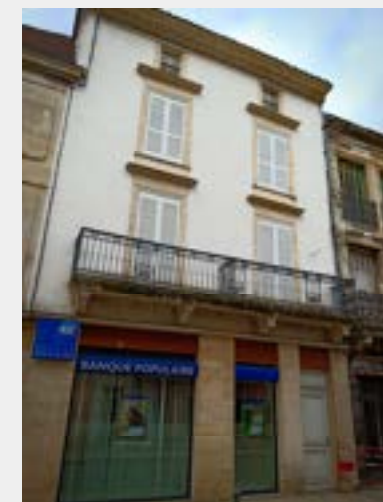
66 rue de la République  
AB125

| Dégradations | Dommmages importants sur l'ensemble du bâtiment |

Restauration de l'ensemble de la façade dans le strict respect de l'existant.

La vitrine commerciale devra suivre les propositions conformes au chapitre traitant des commerces dans le respect de l'existant

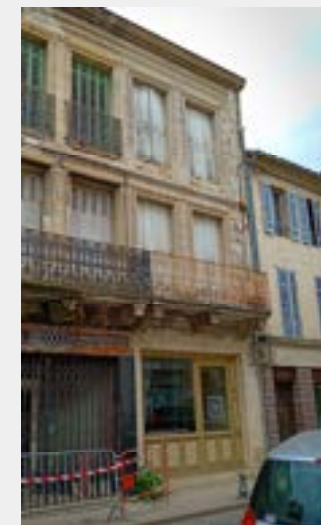
74 rue de la République  
AB127

Immeuble remarquable  
Façade à conserver dans son ensemble comme dans tous les détails (motifs sculptés, porte et devanture)  
Restaurations dans le strict respect de l'existant.

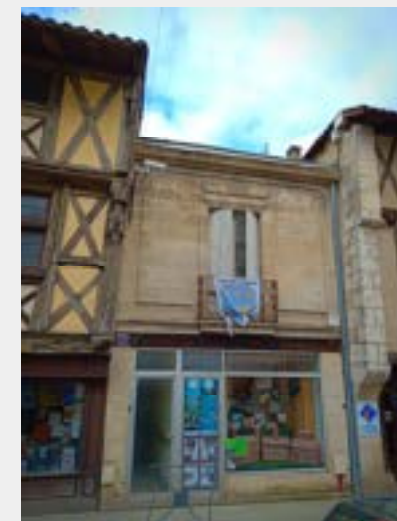
21 rue Jean-Jacques Rousseau  
AB137

| Dégradations | Rez de chaussée : enduit ciment –<br>dimensions ouverture |

Reprendre l'ensemble du traitement du rez de chaussée :  
Enduit à la chaux à mettre en œuvre en remplacement du crépi actuel sauf si pierres de taille  
restitution d'ouvertures suivant les proportions des autres baies existantes

Masquer les coffrets techniques en façade

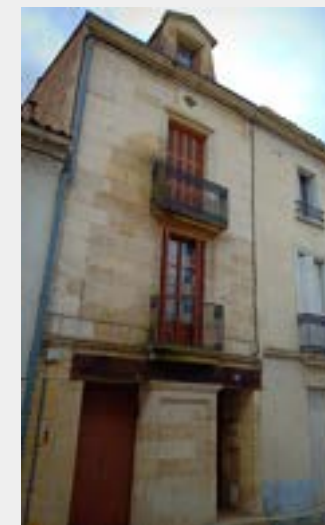
61 rue Jean-Louis Faure  
AB144

| Dégradations | Façade non enduite |

Notice archéologique David Souny  
Façade à conserver dans son ensemble  
Restaurations dans le strict respect de l'existant.

Façade à réenduire – Le moellon ne doit pas rester  
apparent, l'enduit viendra au nu de la structure en pierre  
de taille.
