COMMUNE DE SAINTE-FOY-LA-GRANDE

SITE PATRIMONIAL REMARQUABLE

Plan de Valorisation de l'Architecture et du Patrimoine

## FICHER IMMEUBLE

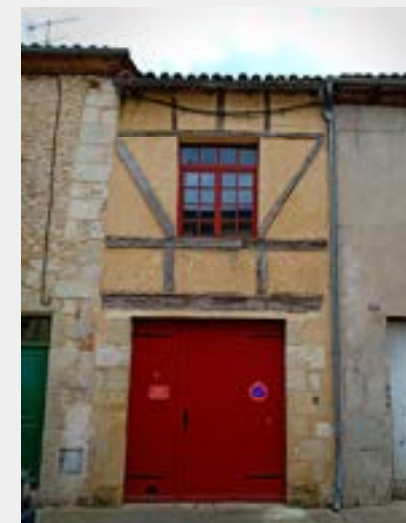
51 rue Jean-Louis Faure  
AB145

| Dégradations | Moellons apparents - enduit |

Façade à conserver dans son ensemble  
Restaurations dans le strict respect de l'existant.

Enduit à la chaux à mettre en œuvre sur l'ensemble de la façade, au nu des pierres d'encadrement y compris le rez de chaussée

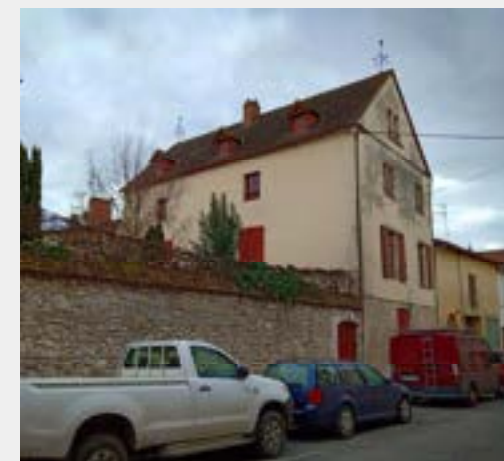
43 rue Jean-Louis Faure  
AB120

| Dégradations | Enduit étage – rez de chaussée dégradé |

Maison d'angle XVIIIe s. remaniée  
Façade à conserver dans son ensemble  
Restaurations dans le strict respect de l'existant.  
Enduit à la chaux à mettre en œuvre à l'étage, au nu des pierres d'encadrement

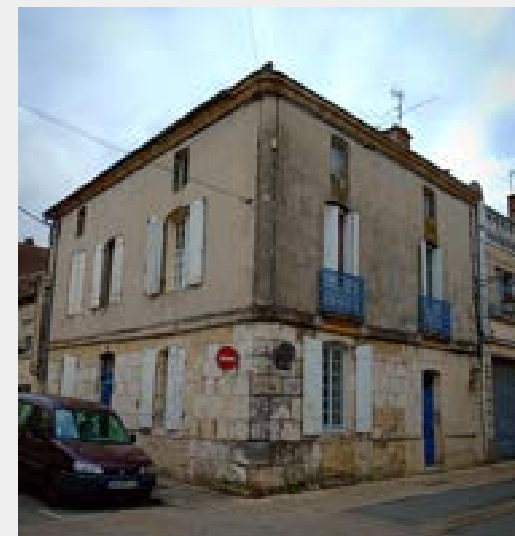
14 rue Victor Hugo  
AB121

| Dégradations | Portes garages - |

Façade à conserver dans son ensemble comme dans le détail  
Restaurations dans le respect des caractéristiques du type architectural.  
Retrouver les proportions initiales des baies  
Remplacement les rideaux métalliques des garages  
Masquer les coffrets techniques en façade

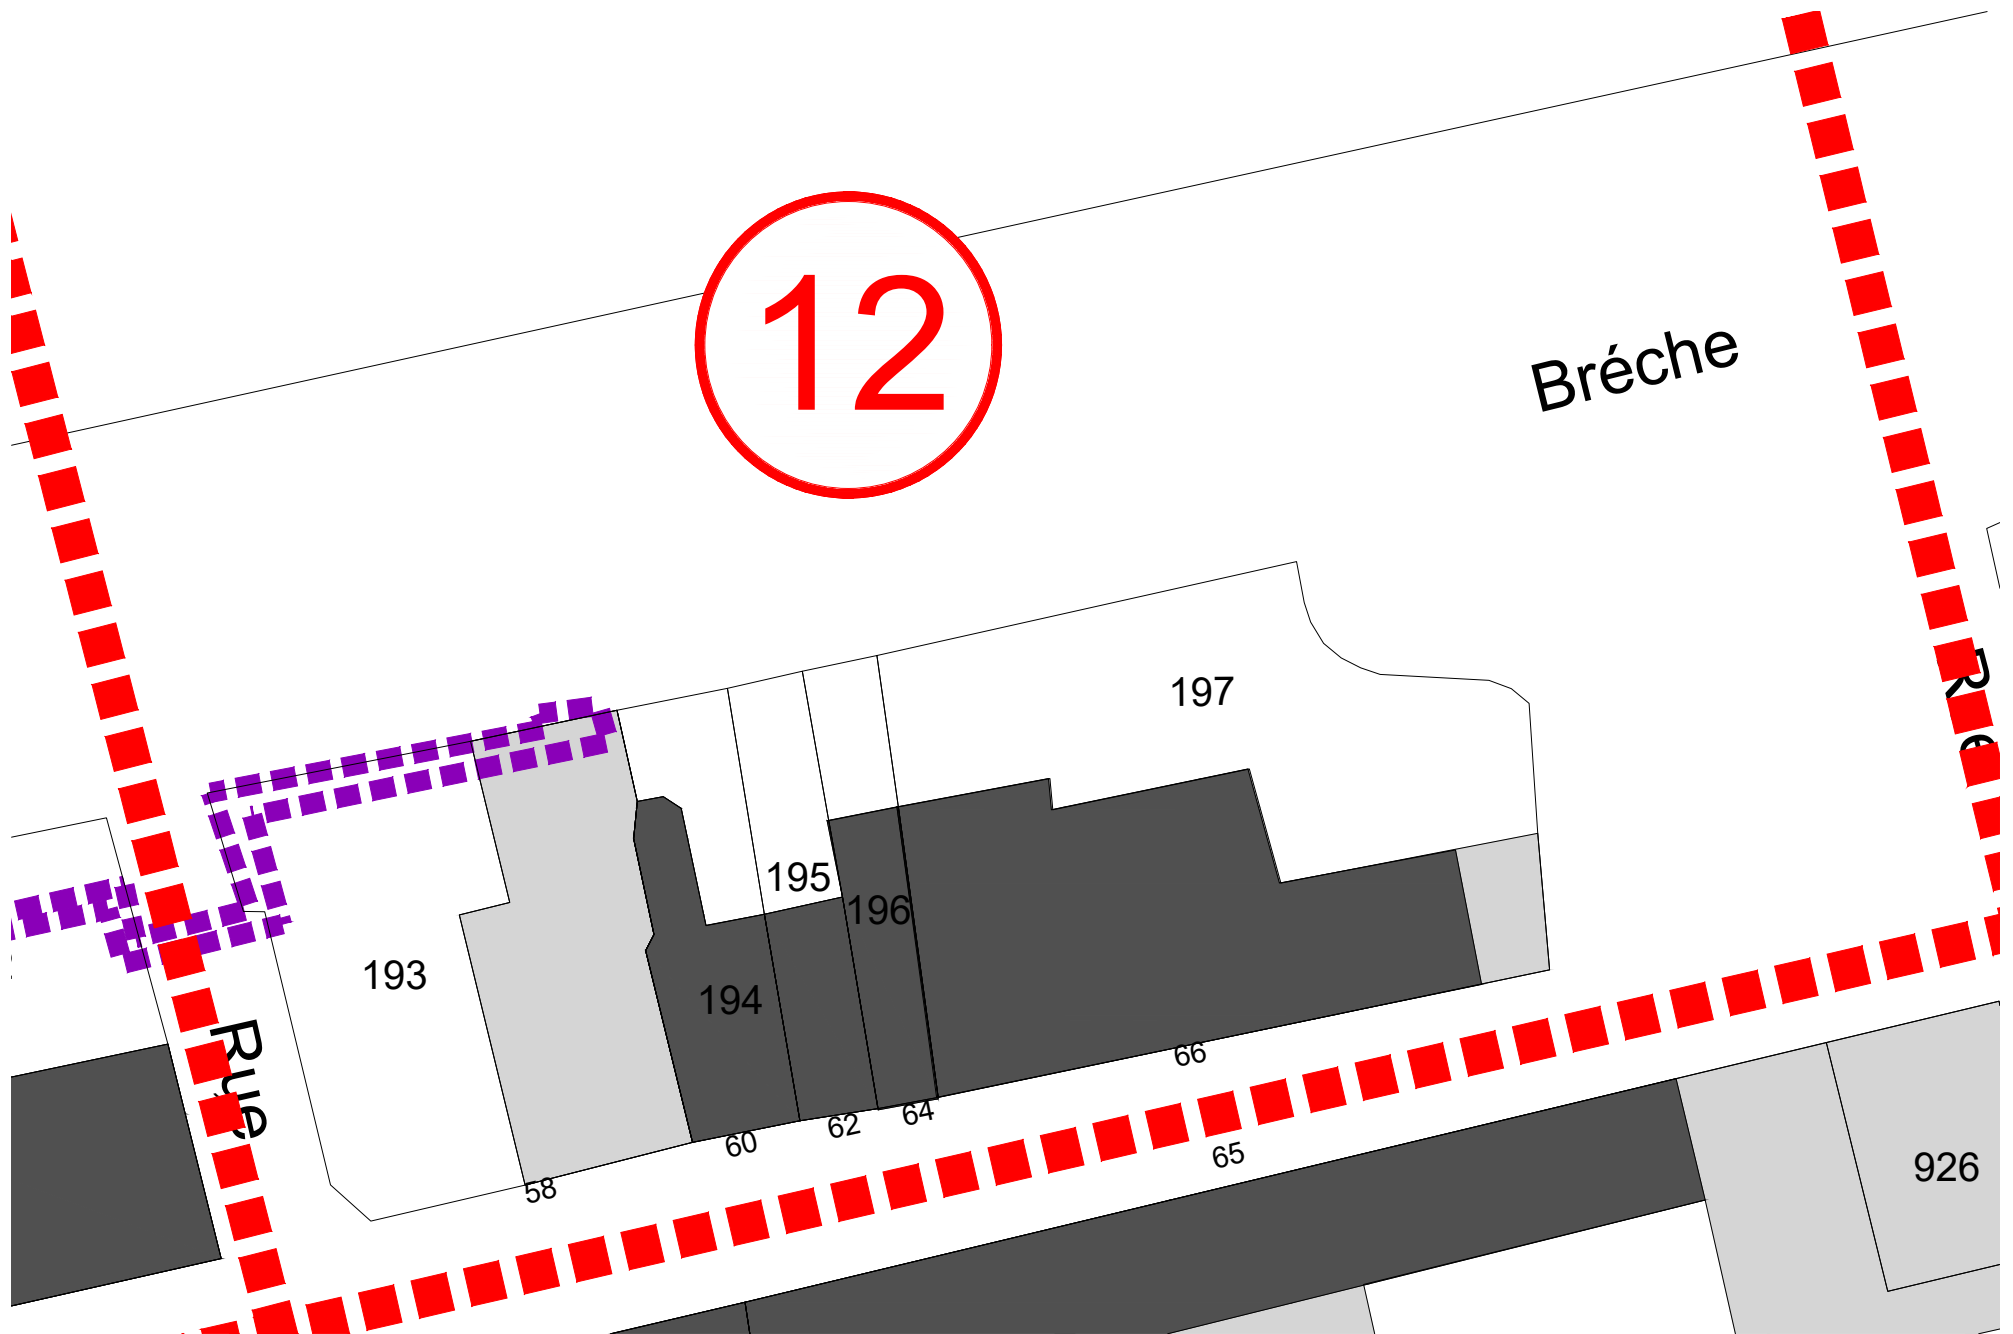
60 rue Denfert Rochereau

| Dégradations | Façade non enduite - ferrures |

Conserver le caractère vernaculaire et ancien de cet immeuble par une restauration discrète et respectueuse

Enduit à la chaux à mettre en œuvre sur l'ensemble de la façade, au nu des pierres d'encadrement  
Peindre volets et ferrures de même couleur  
Masquer les coffrets techniques et les fils d'alimentation en façade

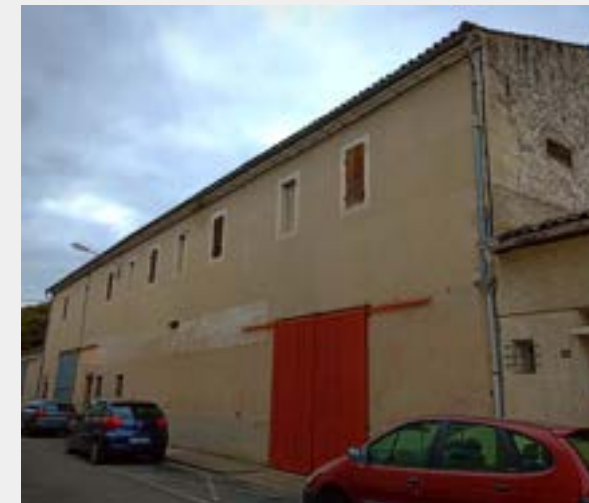
4-6 rue Jean-Jacques Rousseau

| Dégradations | Enduit |

Restaurations dans le strict respect de l'existant.

Façade à réenduire : Enduit à la chaux à mettre en œuvre sur l'ensemble de la façade, au nu des pierres d'encadrement

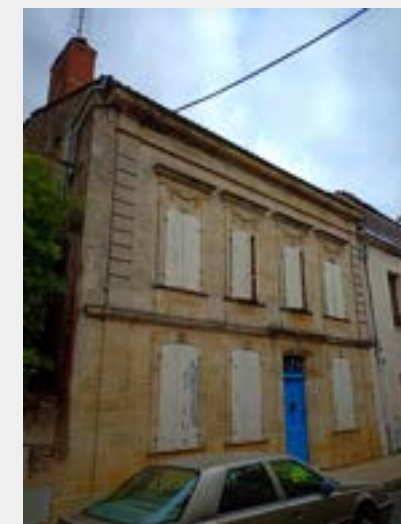
104 rue de la République  
AB221

| Dégradations | Menuiserie – volets roulants |

Restaurations dans le strict respect de l'existant.

La vitrine commerciale devra suivre les propositions conformes au chapitre traitant des façades commerciales dans le respect de l'existant

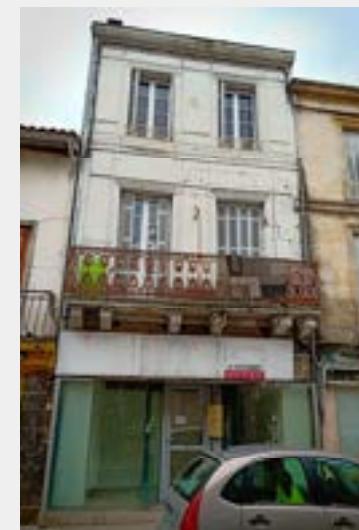
112 rue de la République  
AB225

| Dégradations | Devanture ancien commerce |

La vitrine commerciale devra suivre les propositions  
conformes au chapitre traitant des commerces  
transformés en logement dans le respect de l'existant

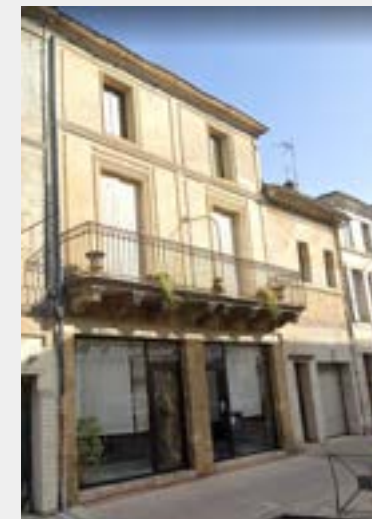
120 rue de la République  
AB229

| Dégradations | Menuiserie PVC – ferrures |

Façade à conserver dans son ensemble.  
Restaurations dans le strict respect de l'existant.

Remplacement des menuiseries PVC en menuiseries bois  
Peindre les ferrures de même couleur que les volets  
Masquer les réseaux et fil d'alimentation en façade ainsi que les coffrets techniques

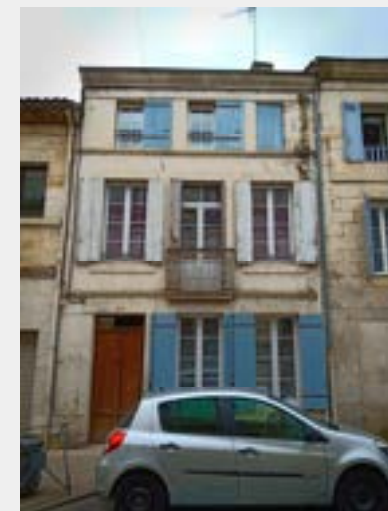
122 rue de la République  
AB230

| Dégradations | Rez de chaussée |

Façade à conserver dans son ensemble  
Restaurations dans le strict respect de l'existant.

Ancienne porte de garage murée : Redimensionner baie du rez de chaussée selon les proportions des baies de l'étage  
Masquer les réseaux et fil d'alimentation en façade ainsi que les coffrets techniques

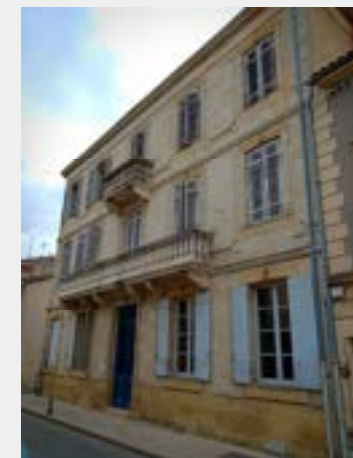
136 rue de la République  
AB921-922

| Dégradations | Rez de chaussée : garages – transformateur<br>Panneau entreprise |

Ancienne école St Joseph  
Façade à conserver dans son ensemble  
Restaurations dans le strict respect de l'existant.

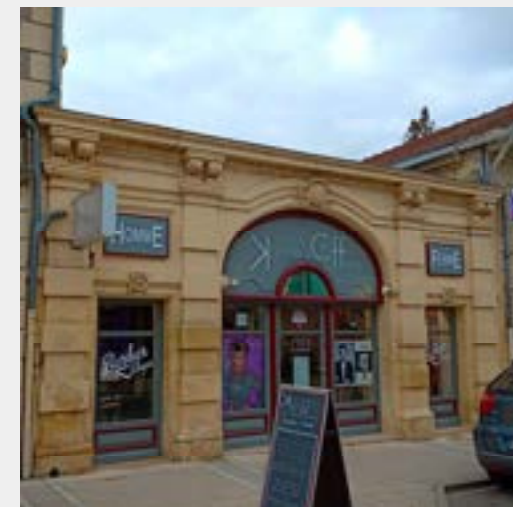
142 rue de la République  
AB826

| Dégradations | Pierres qui se désagrègent |

Restituer les pierres de taille en remplacement de l'enduit  
du rez de chaussée

Masquer les coffrets techniques en façade

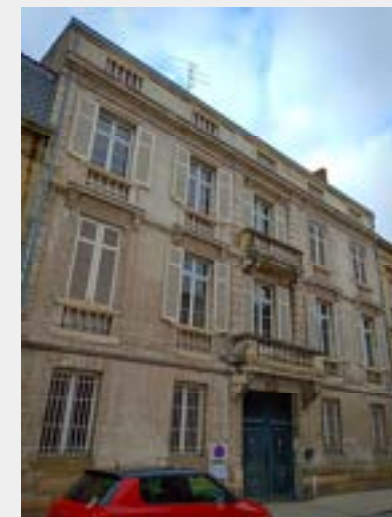
148-150 rue de la République  
AB244-247

| Dégradations | Volets roulants et menuiseries PVC |

Façade à conserver dans son ensemble comme dans le détail  
Restaurations dans le strict respect de l'existant.  
Restitution des volets et menuiseries en bois en remplacement des volets roulants et menuiseries PVC

Masquer les coffrets techniques en façade

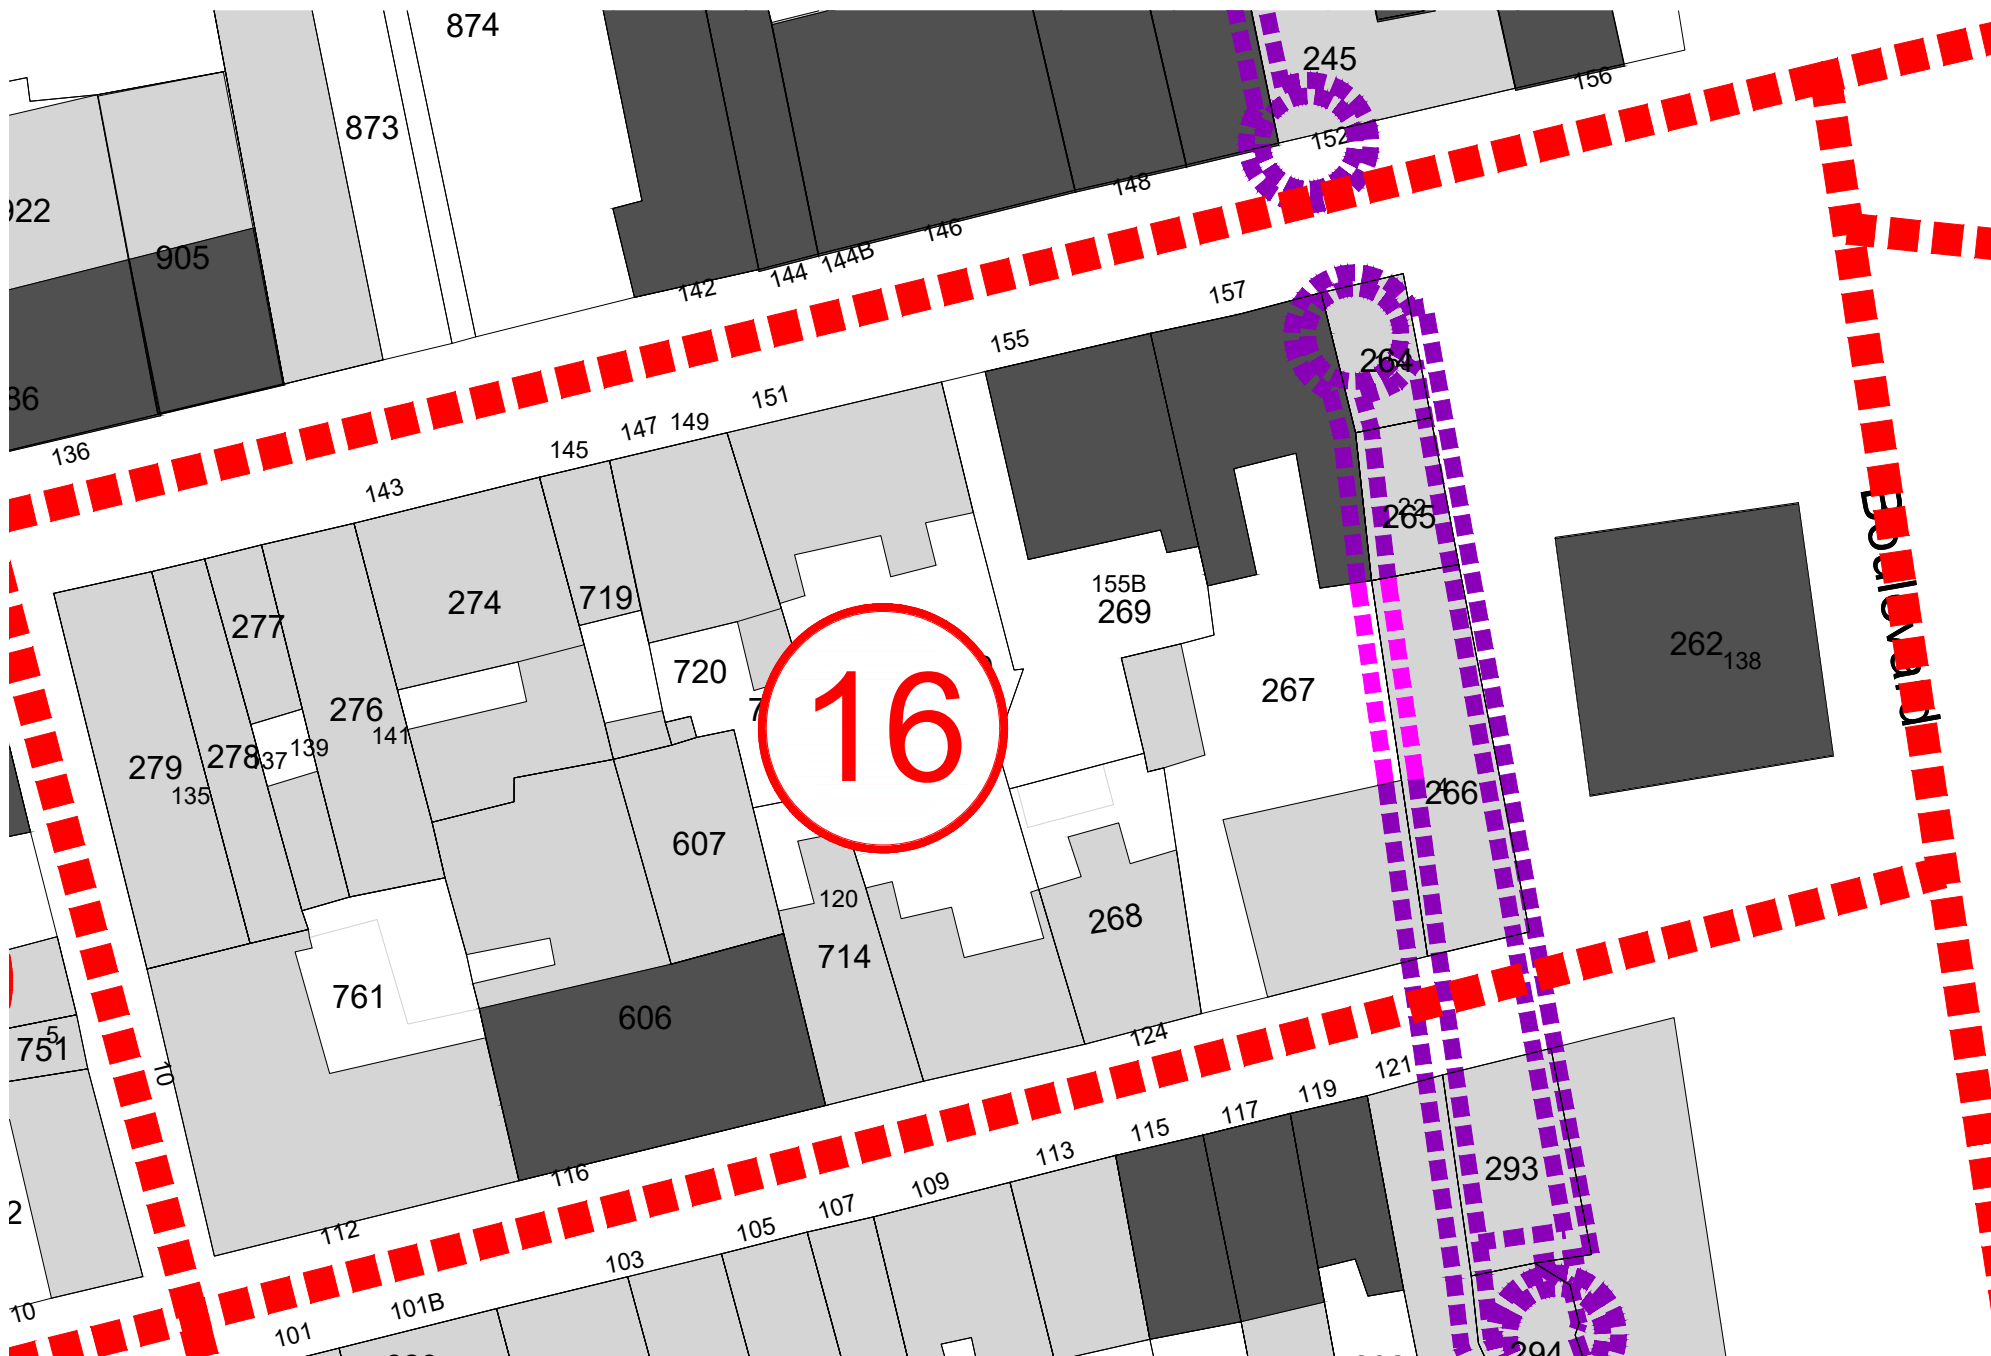
155-155b rue de la République

| Dégradations | Menuiserie PVC |

Remplacement menuiserie pvc en menuiserie bois.

Remplacement porte d'entrée en porte bois plein

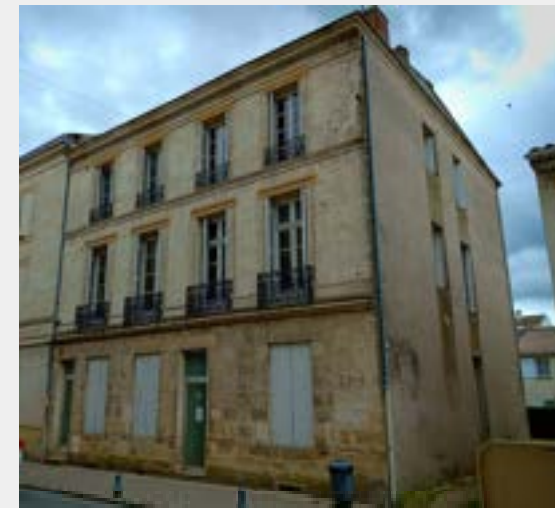
157 rue de la République

| Dégradations | Enduit rez de chaussée |

Restituer les pierres de taille en remplacement de l'enduit du rez de chaussée

Masquer les coffrets techniques en façade

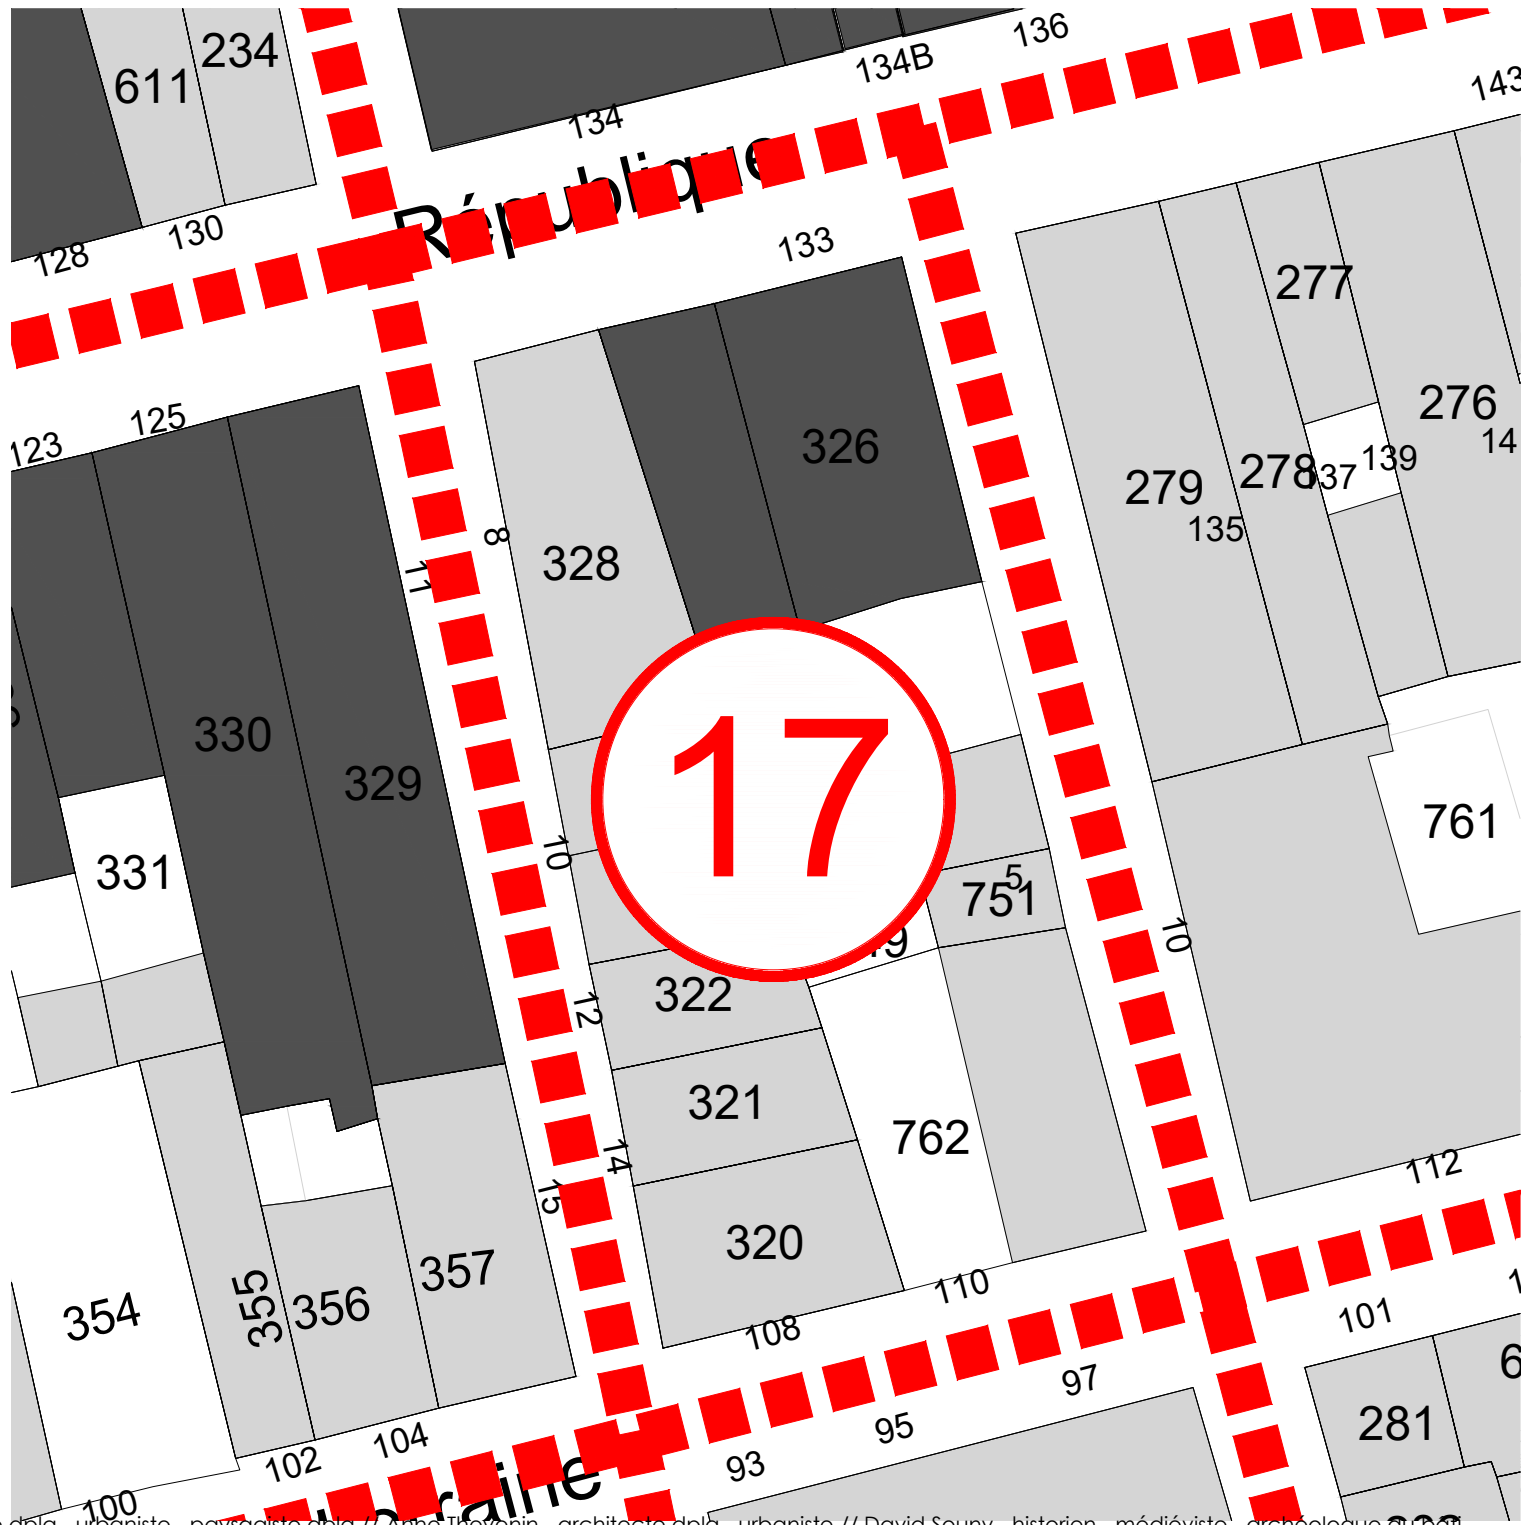
131 rue de la République

| Dégradations | Rez de chaussée : devanture commerce – porte d'entrée |

Rez de chaussée : La vitrine commerciale devra suivre les propositions conformes au chapitre traitant des façades commerciales dans le respect de l'existant. restitution cohérente de l'ordonnement de la façade.

Restitution imposte – Remplacement porte

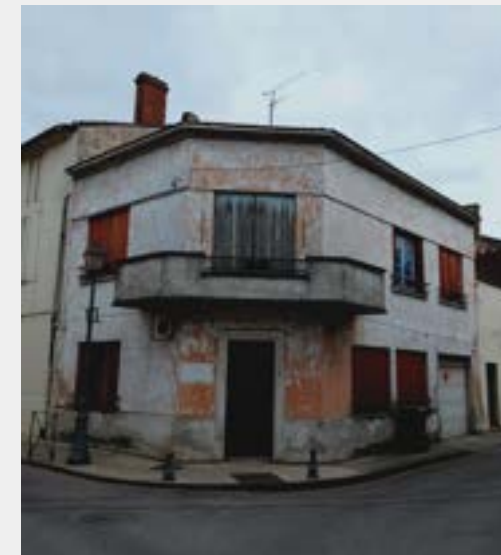
103 rue de la République

| Dégradations | Commerce désaffecté |

Façade à conserver dans son ensemble

Restaurations dans le strict respect de l'existant.

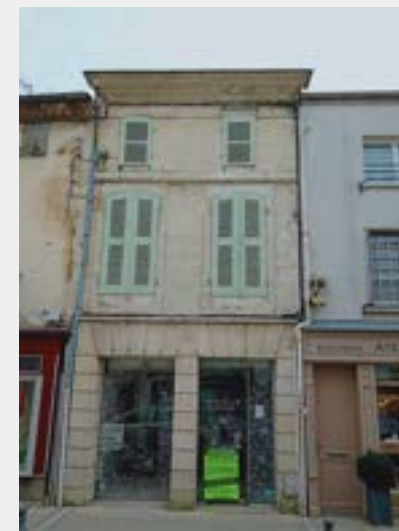
111 rue de la République  
AB336

| Dégradations | Devanture commerce |

Façade à conserver dans son ensemble et dans le détail.  
Restaurations dans le strict respect de l'existant.  
Peinture façade à remplacer par lait de chaux

La vitrine commerciale devra suivre les propositions  
conformes au chapitre traitant des façades  
commerciales dans le respect de l'existant

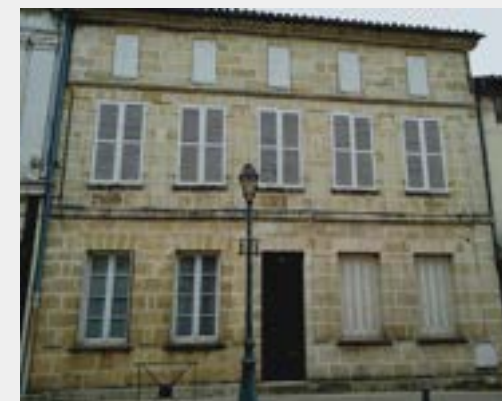
117-119 rue de la République  
AB333

| Dégradations | Rez de chaussée - enseignes |

Façade à conserver dans son ensemble  
Restaurations dans le strict respect de l'existant.

Remaniement du rez de chaussée en tenant compte de l'ordonnancement de la façade

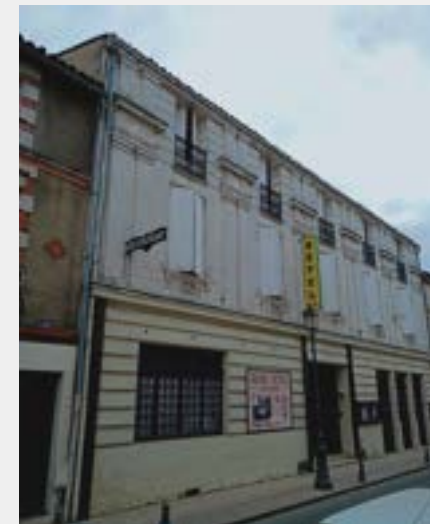
121 rue de la République  
AB332

| Dégradations | Rez de chaussée |

Façade à conserver dans son ensemble et dans le détail  
Restaurations dans le strict respect de l'existant.

Enduit à la chaux à mettre en œuvre en remplacement de l'actuel sur l'ensemble de la façade  
Remaniement du rez de chaussée en tenant compte de l'ordonnancement de la façade

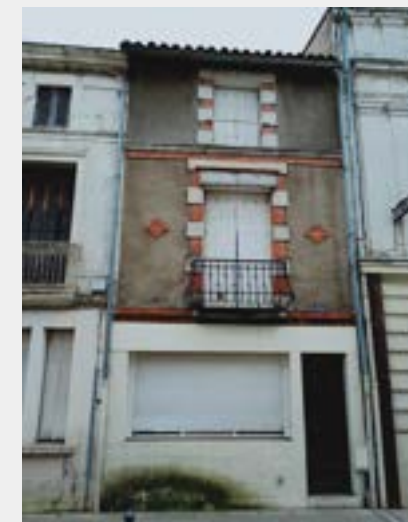
123 rue de la République  
AB331

| Dégradations | Rez de chaussée |

Façade à conserver dans son ensemble  
Restaurations dans le strict respect de l'existant

Remaniement du rez de chaussée en tenant compte de l'ordonnancement de la façade

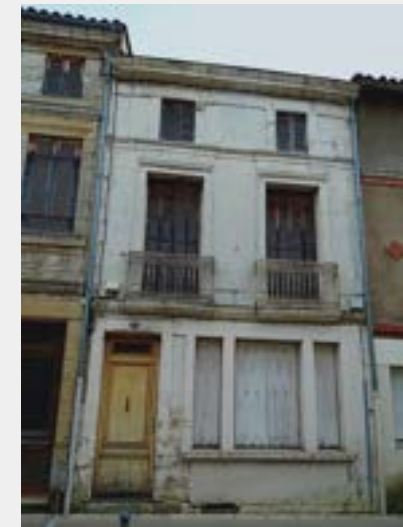
125 rue de la République  
AB330

| Dégradations | Devanture commerce |

Façade à conserver dans son ensemble et dans le détail  
Restaurations dans le strict respect de l'existant.

La vitrine commerciale devra suivre les propositions conformes au chapitre traitant des façades commerciales dans le respect de l'existant

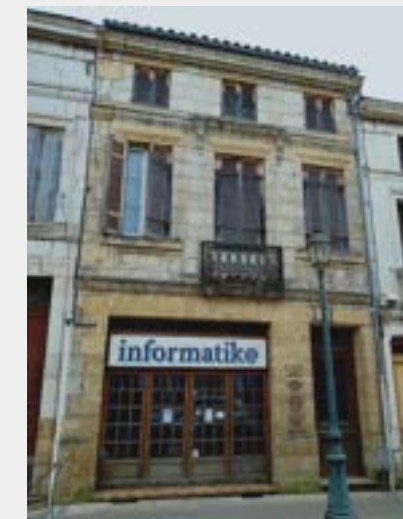
127 rue de la République-11 rue des lauriers  
AB329

| Dégradations | Mauvais état général de l'immeuble : fissures |

Façade à conserver dans son ensemble et dans le détail  
Restaurations dans le strict respect de l'existant.

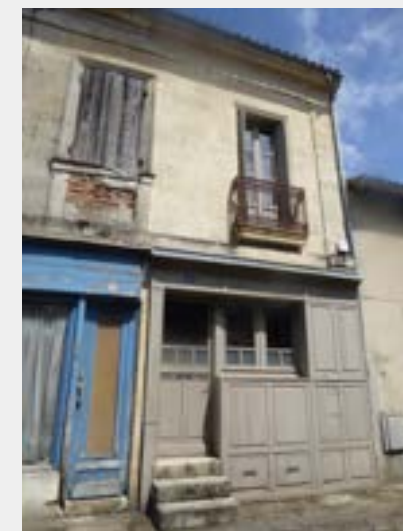
28 rue Jean-Jacques Rousseau  
AB344

| Dégradations | Mauvais état général de l'immeuble |

Façade à conserver dans son ensemble  
Restaurations dans le strict respect de l'existant.

La vitrine commerciale devra suivre les propositions conformes au chapitre traitant des façades commerciales transformées en logement dans le respect de l'existant

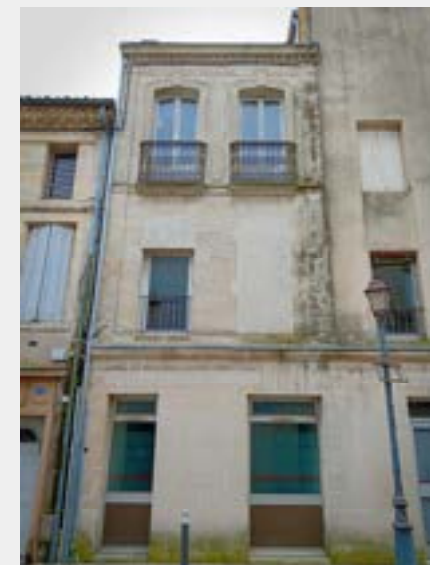
59 rue de la République

| Dégradations | Devanture commerce - porte d'entrée |

La vitrine commerciale devra suivre les propositions conformes au chapitre traitant des façades commerciales dans le respect de l'existant.

Masquer les réseaux et fil d'alimentation en façade ainsi que les coffrets techniques

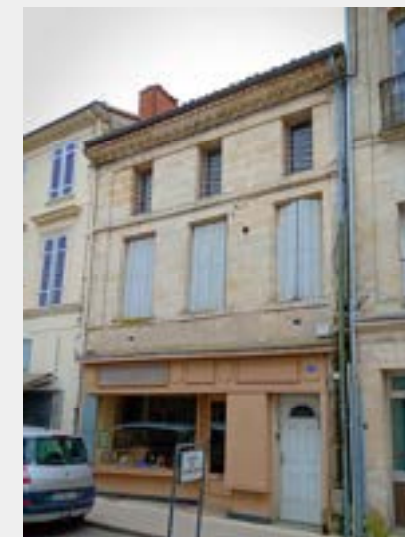
61 rue de la République  
AB811

| Dégradations | Porte d'entrée |

Immeuble identique à AB442  
 Façade à conserver dans son ensemble  
 Restaurations dans le strict respect de l'existant.  
 Restitution de la porte d'origine en plein cintre (cf. AB442)

La vitrine commerciale devra suivre les propositions conformes au chapitre traitant des façades commerciales dans le respect de l'existant

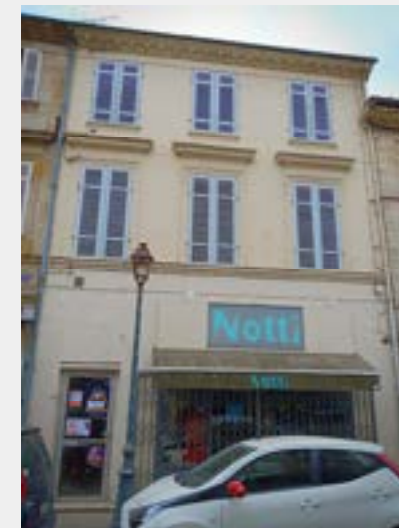
63 rue de la République  
AB442

| Dégradations | Immeuble fortement dégradé |

Immeuble identique à AB811  
 Façade à conserver dans son ensemble et dans le détail.  
 Restaurations dans le strict respect de l'existant.

La vitrine commerciale devra suivre les propositions conformes au chapitre traitant des façades commerciales dans le respect de l'existant

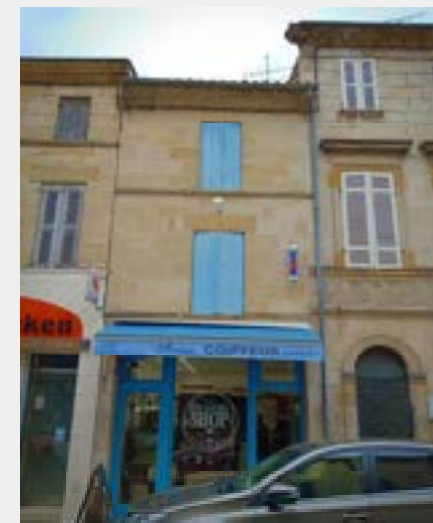
67 rue de la République  
AB440

| Dégradations | Devanture commerce |

Restaurations dans le strict respect de l'existant.

La vitrine commerciale devra suivre les propositions conformes au chapitre traitant des façades commerciales dans le respect de l'existant

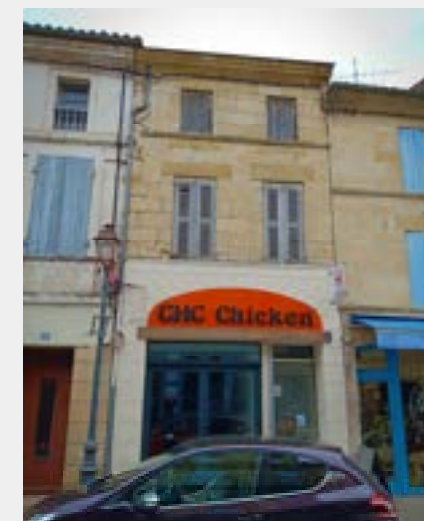
69 rue de la République  
AB439

| Dégradations | Devanture commerce |

Façade à conserver dans son ensemble  
Restaurations dans le strict respect de l'existant.

La vitrine commerciale devra suivre les propositions conformes au chapitre traitant des façades commerciales dans le respect de l'existant

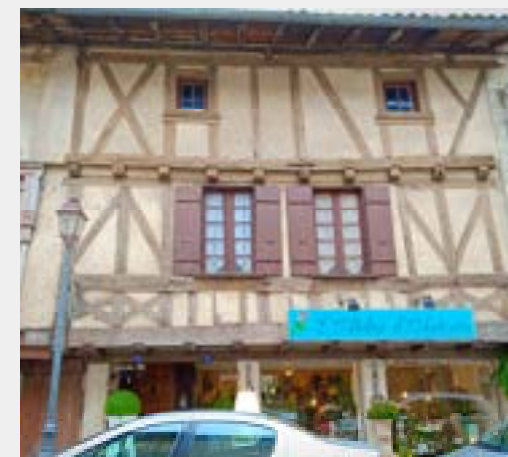
75 rue de la République  
AB437

| Dégradations | Ensemble de l'immeuble |

Façade à conserver dans son ensemble et dans le détail  
 Conserver le caractère vernaculaire et ancien de cet  
 immeuble par une restauration discrète et respectueuse  
 Enduit à la chaux à mettre en œuvre en remplacement  
 de l'actuel  
 La vitrine commerciale devra suivre les propositions  
 conformes au chapitre traitant des façades  
 commerciales transformées en logement dans le respect  
 de l'existant

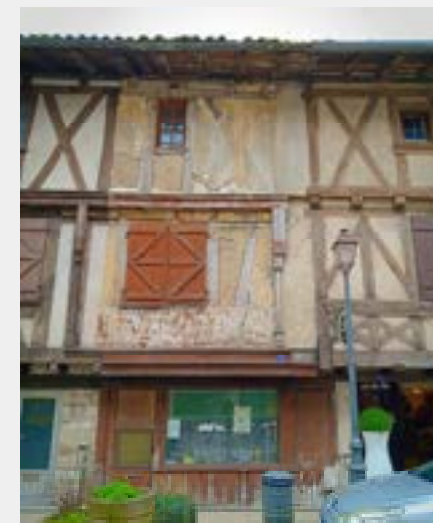
77 rue de la République  
AB436

| Dégradations | Devanture commerce – porte d'entrée |

Façade à conserver dans son ensemble et dans le détail  
 Conserver le caractère vernaculaire et ancien de cet  
 immeuble par une restauration discrète et respectueuse  
 La vitrine commerciale devra suivre les propositions  
 conformes au chapitre traitant des façades  
 commerciales transformées en logement dans le respect  
 de l'existant

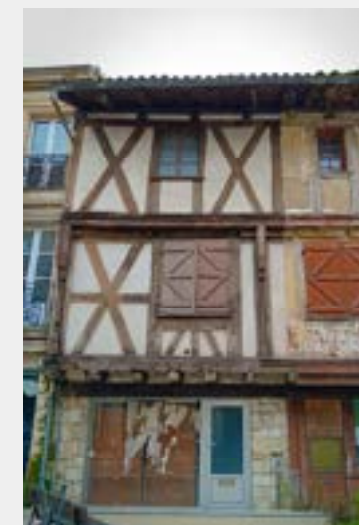
79-81-83 rue de la République  
AB434-435

| Dégradations | Devanture commerce |

Façade à conserver dans son ensemble et dans le détail  
Restaurations dans le strict respect de l'existant.

La vitrine commerciale devra suivre les propositions conformes au chapitre traitant des façades commerciales dans le respect de l'existant

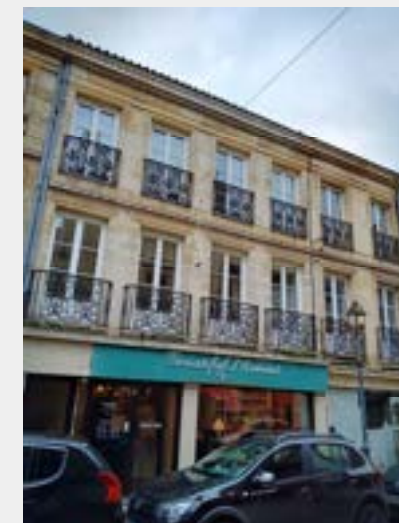
85 rue de la République  
AB433

| Dégradations | Devanture commerce |

Façade à conserver dans son ensemble et dans le détail  
Restaurations dans le strict respect de l'existant.

La vitrine commerciale devra suivre les propositions conformes au chapitre traitant des façades commerciales dans le respect de l'existant

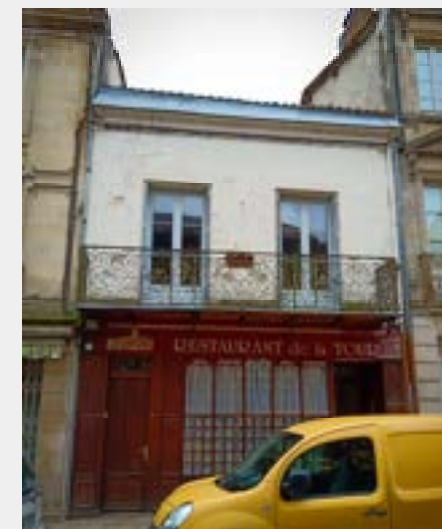
91 rue de la République  
AB430

| Dégradations | Devanture commerce |

Masquer les réseaux et fil d'alimentation en façade ainsi que les coffrets techniques

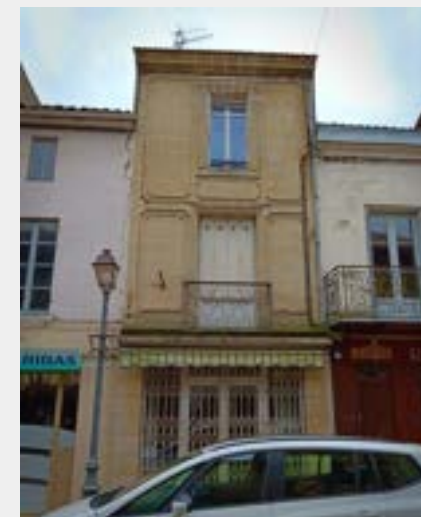
93 rue de la République  
AB429

| Dégradations | Dommages de structure - Devanture |

La vitrine commerciale devra suivre les propositions conformes au chapitre traitant des façades commerciales dans le respect de l'existant

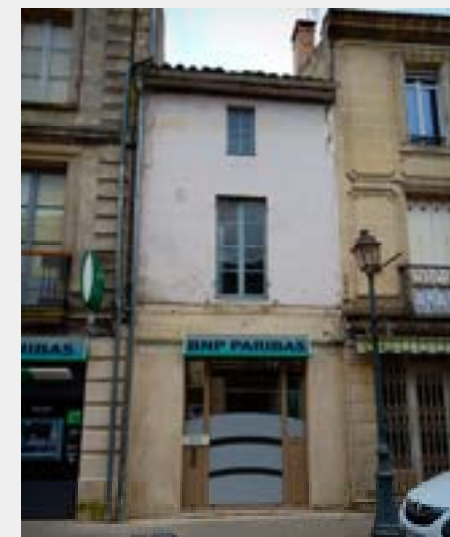
95 rue de la République  
AB428

| Dégradations | Devanture commerce |

Façade à conserver dans son ensemble et dans le détail  
Restaurations dans le strict respect de l'existant.

La vitrine commerciale devra suivre les propositions conformes au chapitre traitant des façades commerciales dans le respect de l'existant

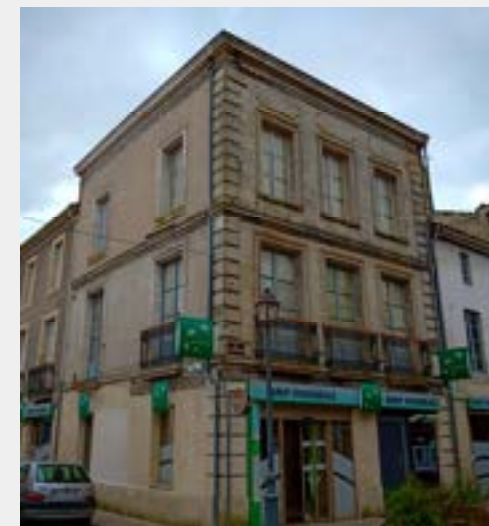
29 rue Jean-Jacques Rousseau  
AB427

| Dégradations | Devanture commerce |

Façade à conserver dans son ensemble  
Restaurations dans le strict respect de l'existant.

La vitrine commerciale devra suivre les propositions conformes au chapitre traitant des façades commerciales dans le respect de l'existant

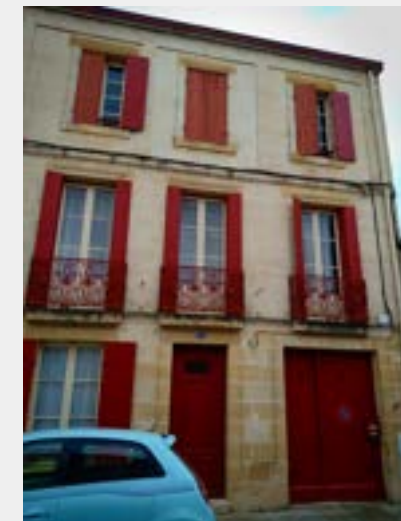
70 rue Alsace Lorraine  
AB420

| Dégradations | Volets PVC – porte d'entrée |

Façade à conserver dans son ensemble  
Restaurations dans le strict respect de l'existant.

Enduit à la chaux à mettre en œuvre en remplacement de l'actuel  
Remplacement volet roulant par volet bois

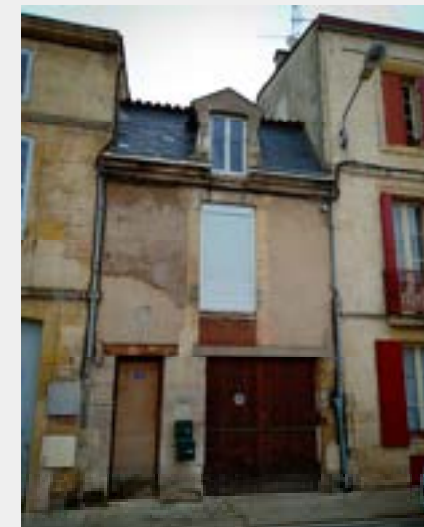
68 rue Alsace Lorraine  
AB419

| Dégradations | Ferrures peintes |

Façade à conserver dans son ensemble et dans le détail  
Restaurations dans le strict respect de l'existant.

Peindre les ferrures de la même couleur que les volets

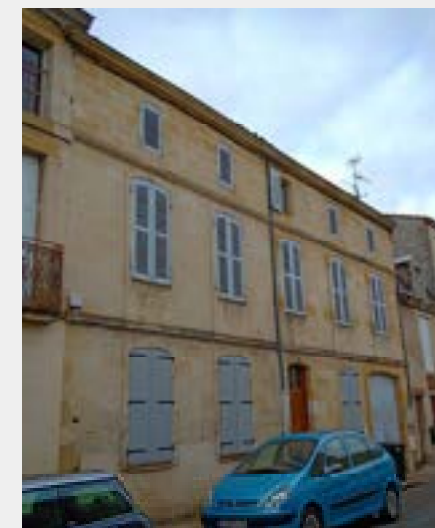
66 rue Alsace Lorraine  
AB418

| Dégradations | Oui |

Façade à conserver dans son ensemble et dans le détail  
 Restaurations dans le strict respect de l'existant.  
 Remplacement menuiserie pvc par menuiserie bois

La vitrine commerciale devra suivre les propositions  
 conformes au chapitre traitant des façades  
 commerciales dans le respect de l'existant

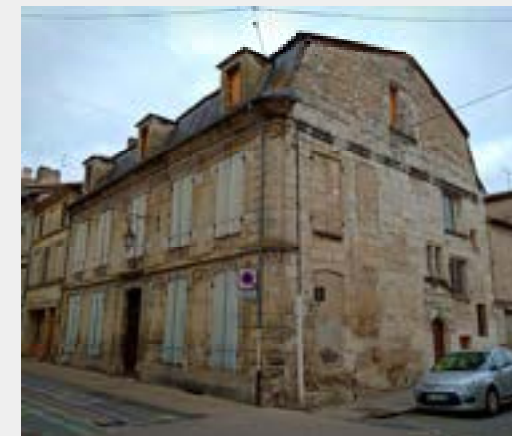
30 rue Victor Hugo  
AB637

| Dégradations | Ensemble de l'immeuble |

Façade à conserver dans son ensemble  
Restauration dans le strict respect de l'existant.

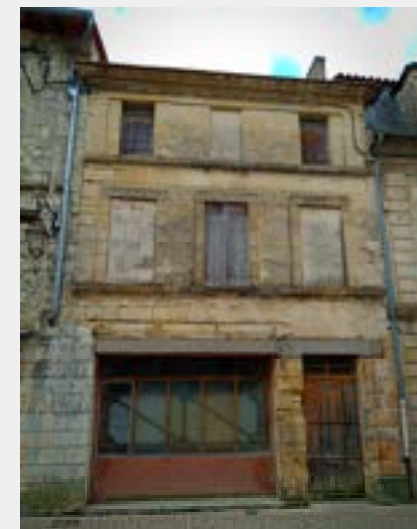
28 rue Victor Hugo  
AB445

| Dégradations | Commerce désaffecté – traitement rez de<br>chaussée |

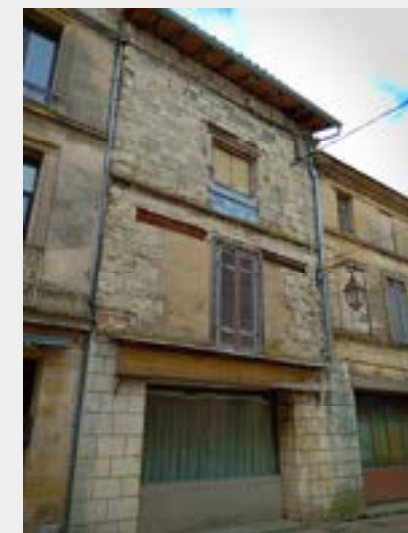
26 rue Victor Hugo  
AB446

| Dégradations | Devanture commerce - enseigne |

Façade à conserver dans son ensemble et dans le détail  
Restaurations dans le strict respect de l'existant.

La vitrine commerciale devra suivre les propositions conformes au chapitre traitant des façades commerciales dans le respect de l'existant

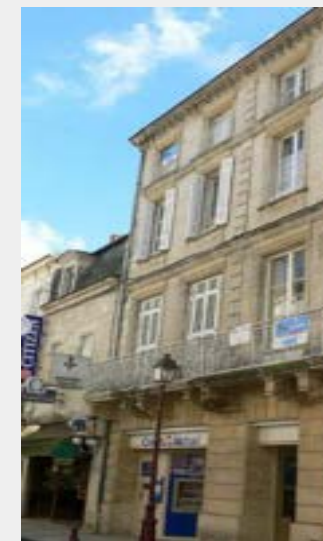
47 rue de la République  
AB452

| Dégradations | Immeuble fortement dégradé |

Façade à conserver dans son ensemble et dans le détail.  
Restaurations dans le strict respect de l'existant.

La vitrine commerciale devra suivre les propositions conformes au chapitre traitant des façades commerciales dans le respect de l'existant

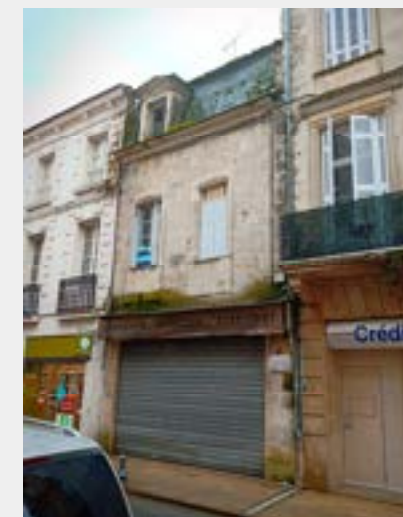
49 rue de la République  
AB451

| Dégradations | Devanture commerce |

La vitrine commerciale devra suivre les propositions conformes au chapitre traitant des façades commerciales dans le respect de l'existant

Masquer les réseaux et fil d'alimentation en

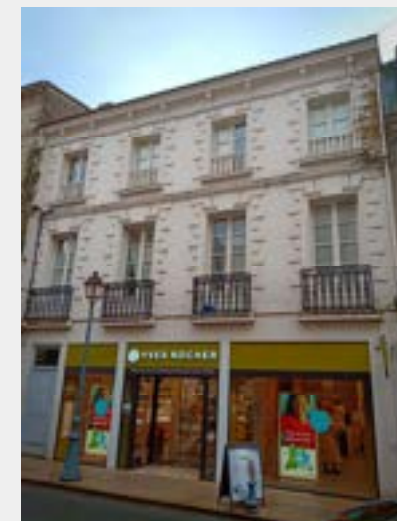
51 rue de la République  
AB450

| Dégradations | Devanture commerce |

La vitrine commerciale devra suivre les propositions conformes au chapitre traitant des façades commerciales dans le respect de l'existant

Masquer les réseaux et fil d'alimentation en façade ainsi que les coffrets techniques

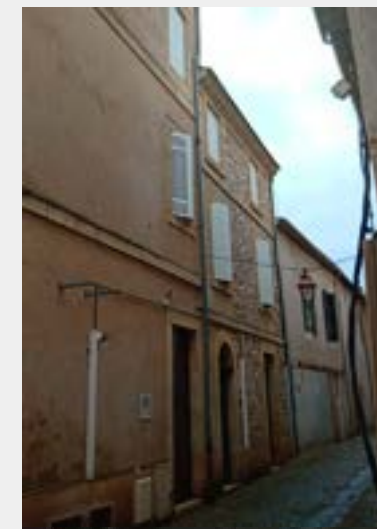
31 rue Victor Hugo  
AB768

| Dégradations | |

Façade à conserver dans son ensemble e dans le détail  
Conserver le caractère de cet immeuble par une restauration discrète et respectueuse.

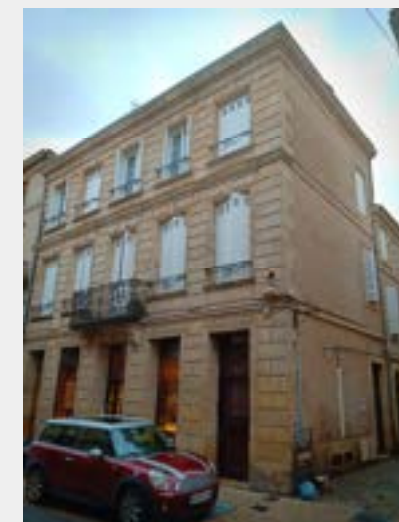
33 rue Victor Hugo  
AB473

| Dégradations | Non |

Façade à conserver dans son ensemble et dans le détail  
Conserver le caractère de cet immeuble par une restauration discrète et respectueuse.

Masquer les réseaux et fil d'alimentation en façade ainsi que les coffrets techniques

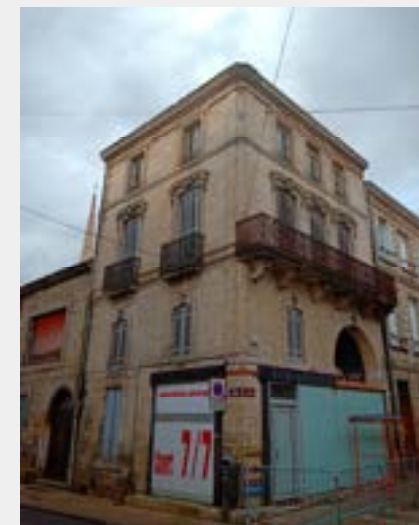
50 rue Alsace Lorraine  
AB469

| Dégradations | rez de chaussée dénaturé- volets roulants- balcons |

Façade à conserver dans son ensemble  
Restaurations dans le strict respect de l'existant.

Traitement de l'ouverture du rez de chaussée à envisager dans le cadre d'un projet respectueux de l'existant  
Remplacement menuiserie pvc par menuiserie bois –  
Remplacement volets roulants par volets intérieurs ou accordéon

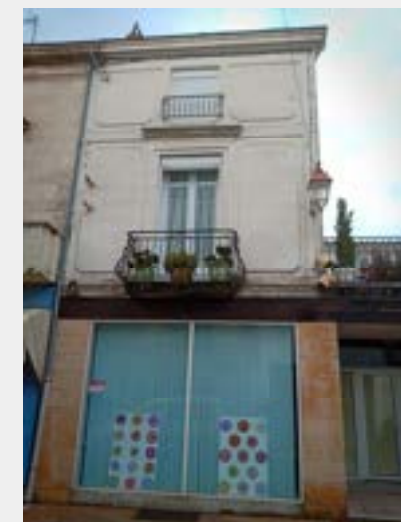
48 rue Alsace Lorraine  
AB468

| Dégradations | Ancienne devanture de commerce – balcon<br>béton |

Façade à conserver dans son ensemble et dans le détail  
Restaurations dans le strict respect de l'existant.  
Dépose du balcon béton

La vitrine commerciale devra suivre les propositions  
conformes au chapitre traitant de la transformation des  
commerces en logement dans le respect de l'existant

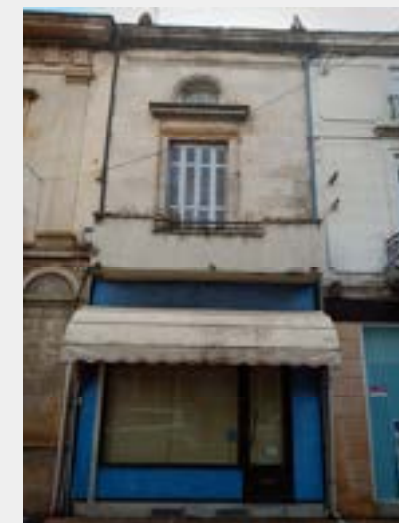
46 rue Alsace Lorraine  
AB467

| Dégradations | Escalier extérieur – menuiserie PVC |

Façade à conserver dans son ensemble et dans le détail  
Restaurations dans le strict respect de l'existant.

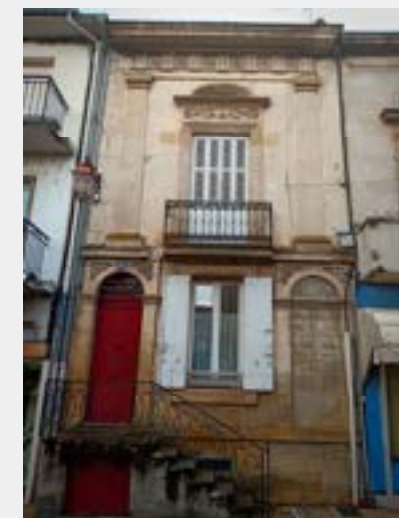
34 rue Alsace Lorraine-34 rue des frères Reclus  
AB459

| Dégradations | Oui |

Enduit à la chaux à mettre en œuvre sur parties destinées à être enduites

La vitrine commerciale devra suivre les propositions conformes au chapitre traitant des façades commerciales dans le respect de l'existant

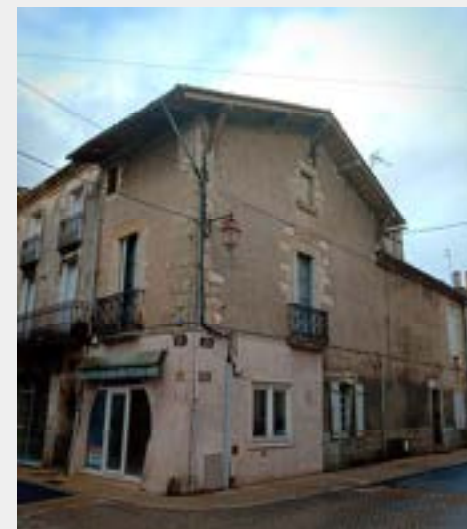
30-32 rue des frères Reclus  
AB864

| Dégradations | Ensemble dégradé |

Restaurations dans le strict respect de l'existant.

La vitrine commerciale devra suivre les propositions conformes au chapitre traitant des façades commerciales dans le respect de l'existant
