COMMUNE DE SAINTE-FOY-LA-GRANDE

SITE PATRIMONIAL REMARQUABLE

Plan de Valorisation de l'Architecture et du Patrimoine

## FICHER IMMEUBLE

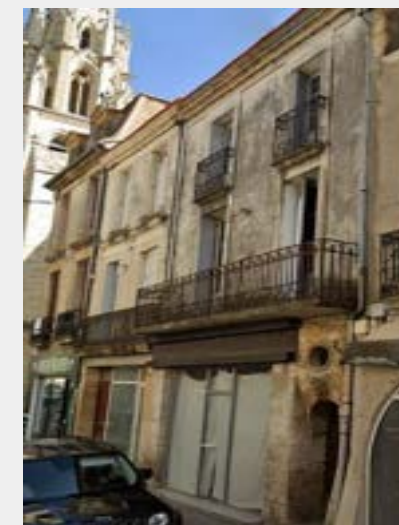
30 rue des frères Reclus  
AB456

| Dégradations | Devanture commerce |

Façade à conserver dans son ensemble et dans le détail  
Restaurations dans le strict respect de l'existant.

La vitrine commerciale devra suivre les propositions conformes au chapitre traitant des façades commerciales dans le respect de l'existant

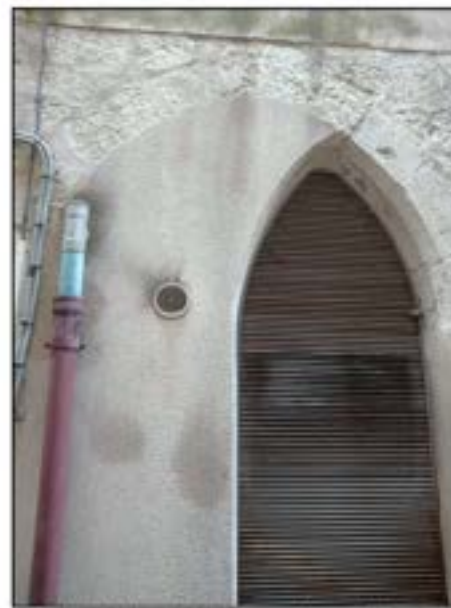
9- Détail de l'une des deux grandes arcades du rez-de-chaussée partiellement murée (cl. Etienne Salège - 2019).

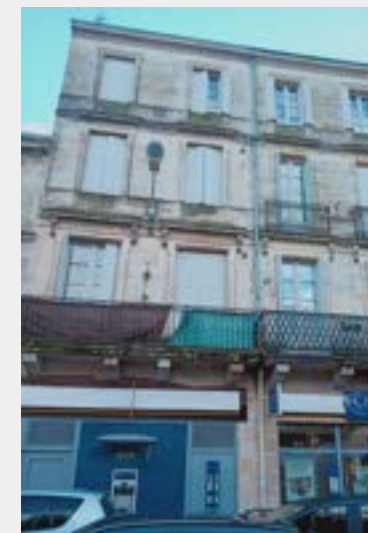
39 rue de la République  
AB517

| Dégradations | Devanture commerce |

La vitrine commerciale devra suivre les propositions  
conformes au chapitre traitant des façades  
commerciales dans le respect de l'existant

Masquer les réseaux et fil d'alimentation en façade ainsi  
que les coffrets techniques

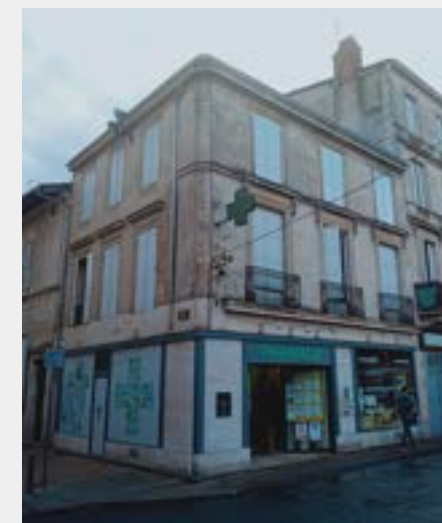
17 rue des frères Reclus  
AB517

| Dégradations | Enduit rez de chaussée |

Façade à conserver dans son ensemble et dans le détail  
Conserver le caractère vernaculaire et ancien de cet  
immeuble par une restauration discrète et respectueuse.  
Décroustage de l'enduit rez de chaussée : mise à jour de  
la pierre ou reprise enduit chaux

Masquer les réseaux et fil d'alimentation en façade ainsi  
que les coffrets techniques

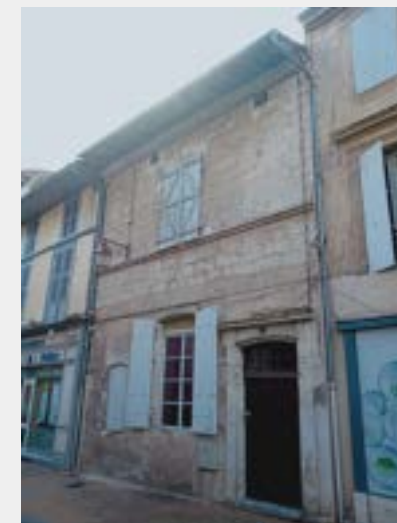
19 rue des frères Reclus  
AB516

| Dégradations | Devanture commerce |

La vitrine commerciale devra suivre les propositions  
conformes au chapitre traitant des façades  
commerciales dans le respect de l'existant

Masquer les réseaux et fil d'alimentation en façade ainsi  
que les coffrets techniques

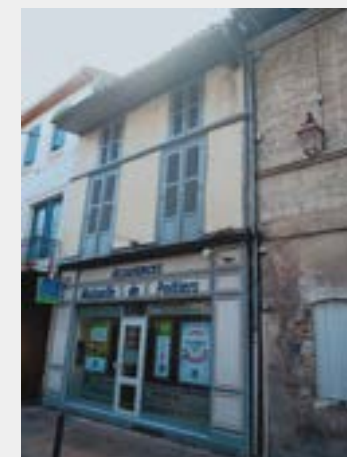
21 rue des frères Reclus  
AB961

| Dégradations | Ensemble des façades |

Façade à conserver dans son ensemble  
Restaurations dans le strict respect de l'existant.  
Dépose du balcon

La vitrine commerciale devra suivre les propositions conformes au chapitre traitant des façades commerciales dans le respect de l'existant

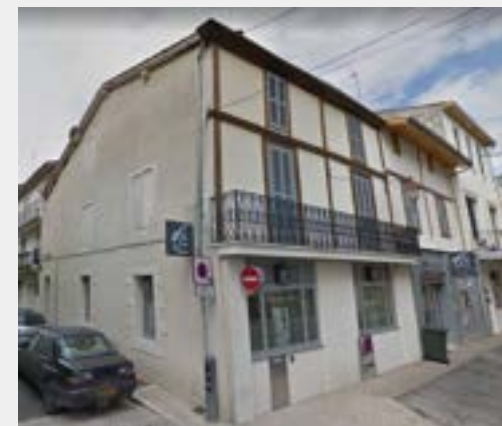
26 rue Alsace Lorraine  
AB507

| Dégradations | Ensemble dégradé |

Façade à conserver dans son ensemble et dans le détail  
Restaurations dans le strict respect de l'existant.

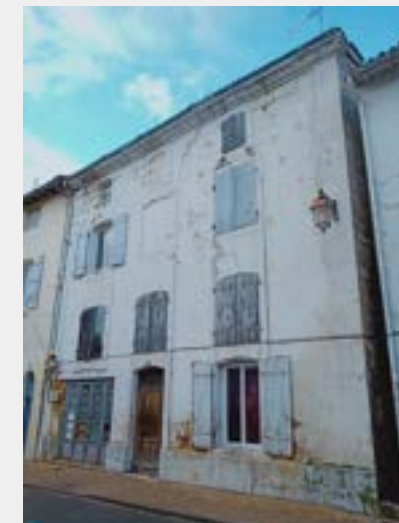
22 rue Pasteur -24 rue Alsace Lorraine  
AB527

| Dégradations | menuiserie PVC |

Masquer les réseaux et fil d'alimentation en façade ainsi  
que les coffrets techniques

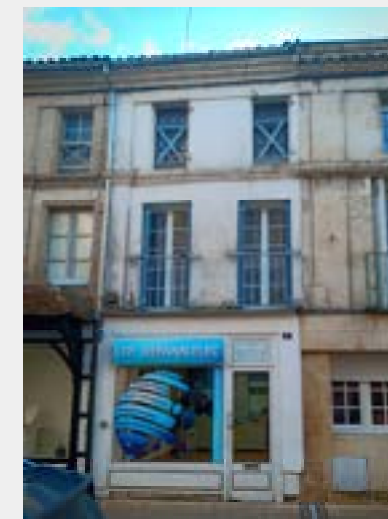
7 rue de la République  
AB548

| Dégradations | Devanture commerce – casquette tuiles plates |

La vitrine commerciale devra suivre les propositions  
conformes au chapitre traitant des façades commerciales  
dans le respect de l'existant

Masquer les réseaux et fil d'alimentation en façade ainsi  
que les coffrets techniques

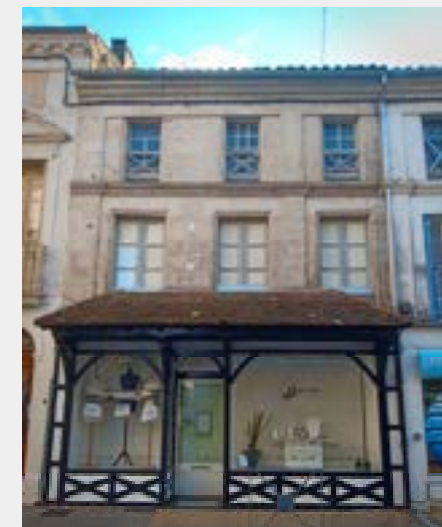
9 rue de la République  
AB547

| Dégradations | Devanture commerce |

La vitrine commerciale devra suivre les propositions  
conformes au chapitre traitant des façades commerciales  
dans le respect de l'existant

Masquer les réseaux et fil d'alimentation en façade ainsi  
que les coffrets techniques

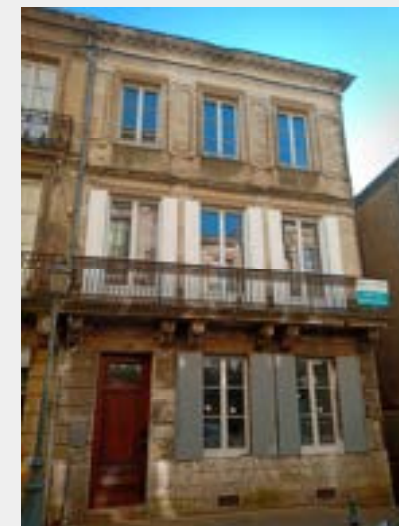
13 rue de la République  
AB541

| Dégradations | Devanture commerce- porte d'entrée |

Masquer les réseaux et fil d'alimentation en façade ainsi que les coffrets techniques

La vitrine commerciale devra suivre les propositions conformes au chapitre traitant des façades commerciales dans le respect de l'existant

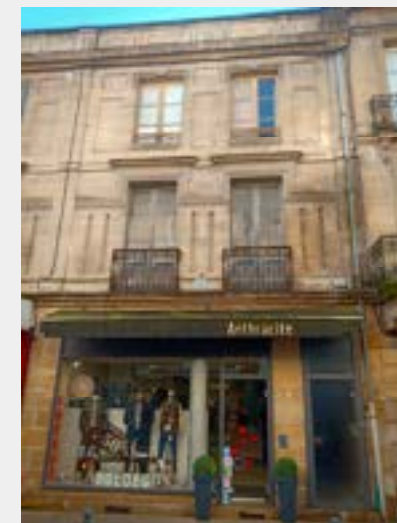
17 rue de la République  
AB539

| Dégradations | Devanture commerce- |

Façade à conserver et à protéger dans son ensemble et  
dans le détailConserver le caractère de cet immeuble par une  
restauration discrète et respectueuse.La vitrine commerciale devra suivre les propositions  
conformes au chapitre traitant des façades commerciales  
dans le respect de l'existant

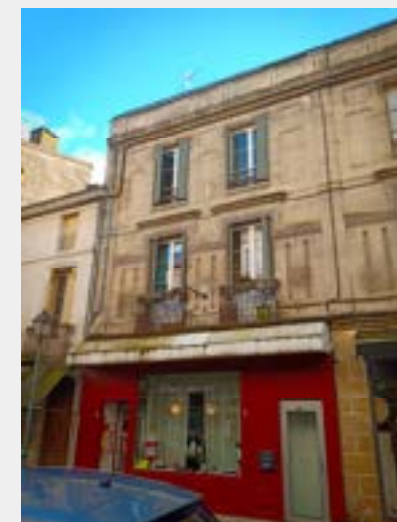
19-21 rue de la République  
AB772-537

| Dégradations | Devanture commerce – store - menuiseries PVC |

La vitrine commerciale devra suivre les propositions conformes au chapitre traitant des façades commerciales dans le respect de l'existant

Remplacer menuiseries PVC par menuiseries en bois

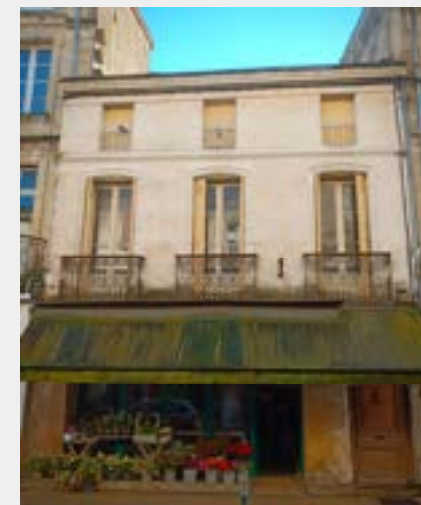
23 rue de la République-33 rue Pasteur  
AB536

| Dégradations | Enseigne commerce – devanture commerce rue Pasteur |

La vitrine commerciale devra suivre les propositions conformes au chapitre traitant des façades commerciales dans le respect de l'existant

Déplacement de l'enseigne en RDC

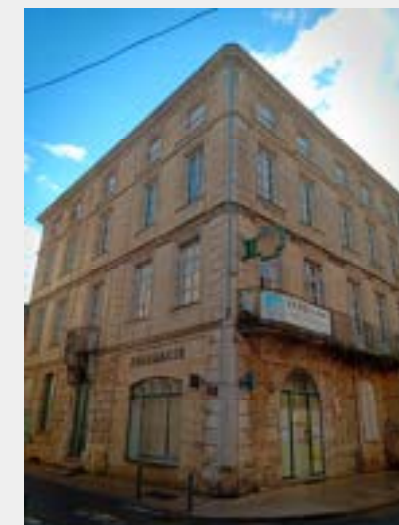
35 rue Pasteur  
AB535

| Dégradations | Mauvais état général de l'immeuble |

Conserver le caractère historique de cet immeuble par une restauration discrète et respectueuse.

La vitrine commerciale devra suivre les propositions conformes au chapitre traitant des façades commerciales dans le respect de l'existant

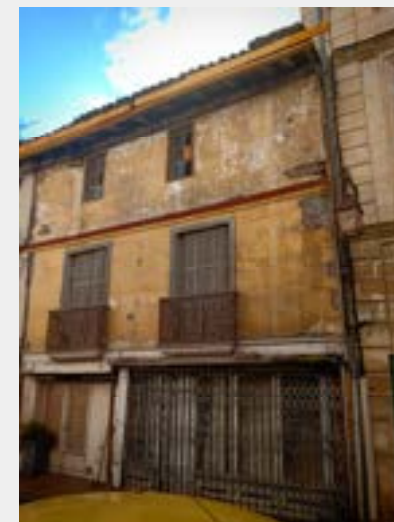
37 rue Pasteur  
AB627-628

| Dégradations | Devanture commerce |

Conserver le caractère de cet immeuble par une restauration discrète et respectueuse.

La vitrine commerciale devra suivre les propositions conformes au chapitre traitant des façades commerciales dans le respect de l'existant

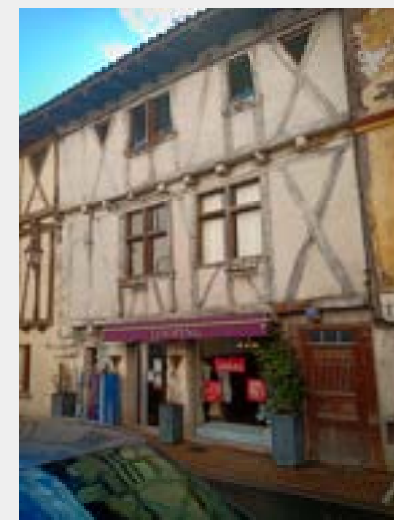
39 rue Pasteur  
AB909

| Dégradations | Rez de chaussée : ouverture, enduit |

La baie modifiée en RDC doit retrouver un gabarit adapté, restituant la cohérence de la façade.

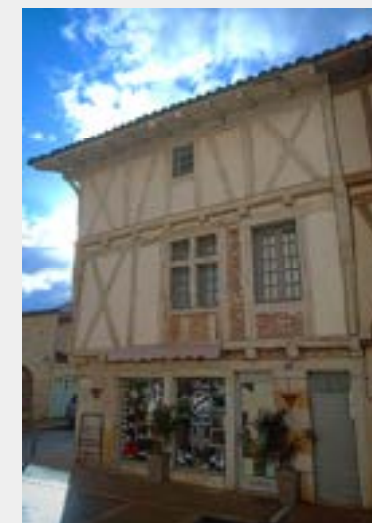
18 rue Alsace Lorraine  
AB529

| Dégradations | Ensemble de la façade |

Nécessite un projet global de restauration respectueuse de la structure ancienne de l'immeuble

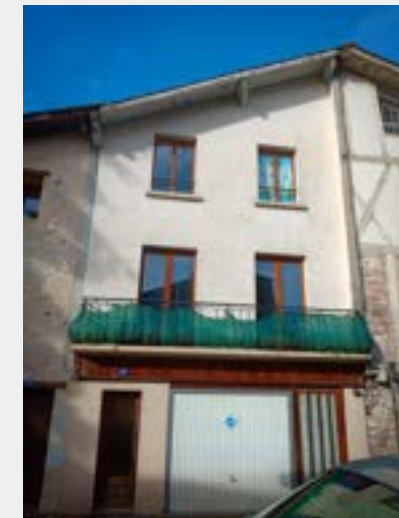
16 rue Alsace Lorraine  
AB530

| Dégradations | Façade non enduite |

Conserver le caractère vernaculaire et ancien de cet immeuble par une restauration discrète et respectueuse.

A réenduire - Le moellon ne doit pas rester apparent, l'enduit à la chaux viendra au nu des baies.

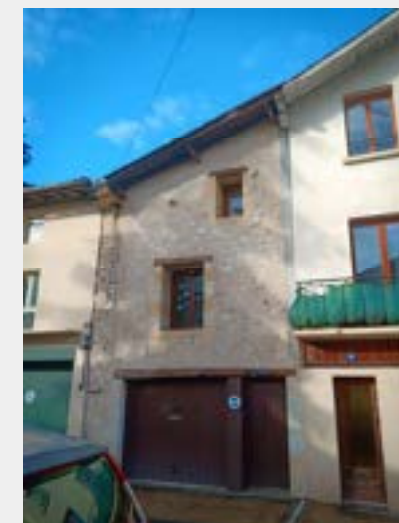
12 rue Alsace Lorraine  
AB532

| Dégradations | Ensemble de la façade : enduit, menuiserie,<br>balcons, entrée et garage RDC |

Maison à pans de bois  
Nécessite un projet global de restauration respectueuse  
de la structure ancienne de l'immeuble

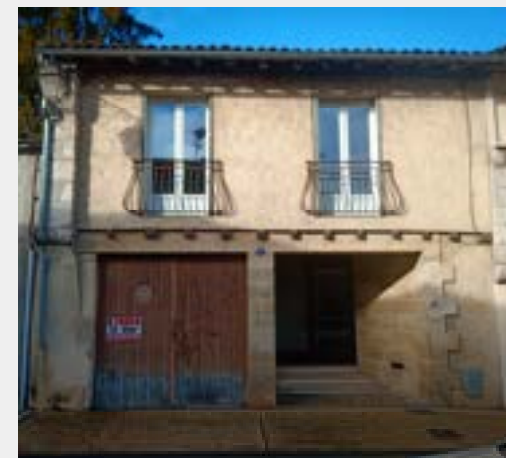
4-6 rue Alsace Lorraine  
AB545

| Dégradations | Conduit cheminée brique e long de la façade |

Façade à conserver et à protéger dans son ensemble et  
dans le détail  
Conserver le caractère de cet immeuble par une  
restauration discrète et respectueuse.

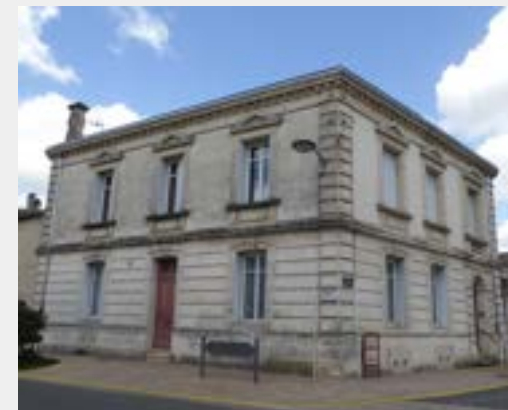
4 boulevard Gratiolet  
AB555

| Dégradations | Porte d'entrée |

Enduit à la chaux façade rue Alsace Lorraine

Masquer les réseaux et fil d'alimentation en façade

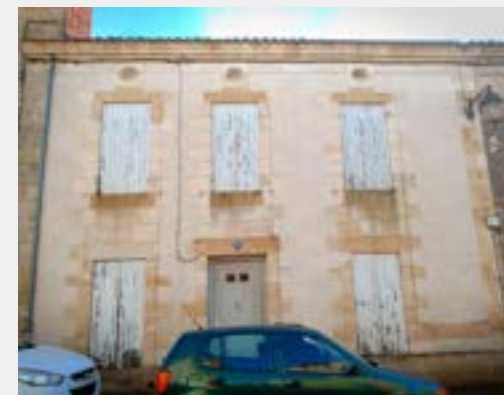
5-7 rue Alsace Lorraine  
AB805

| Dégradations | Ferrures peintes en noir |

Restaurations dans le strict respect de l'existant.

Peinture homogène des volets et ferrures

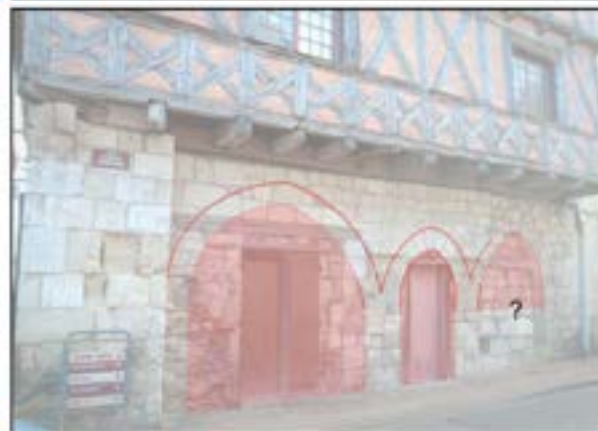
29 rue des frères Reclus

| Dégradations | baies récentes en rez de chaussée |

Conserver le caractère vernaculaire et ancien de cet immeuble par une restauration discrète et respectueuse.

Enduit à la chaux à mettre en œuvre en remplacement de l'actuel.

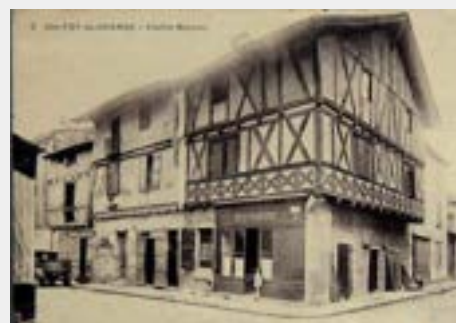
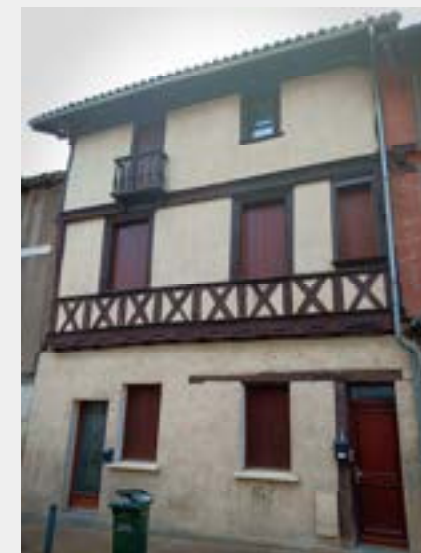
33 rue des frères Reclus

| Dégradations | Devanture commerce |

Façade à conserver dans son ensemble  
Restaurations dans le strict respect de l'existant.  
Masquer les fils d'alimentation en façade

La vitrine commerciale devra suivre les propositions conformes au chapitre traitant des façades commerciales dans le respect de l'existant

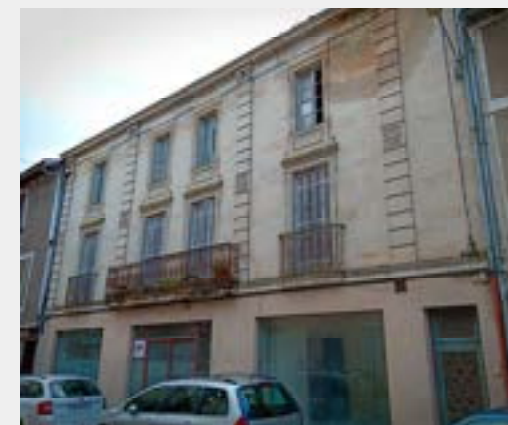
35 rue des frères Reclus  
AB502

| Dégradations | Devanture commerce - Enduit |

Etude et test sur restitution des pans de bois à mener.  
Enduit ciment à remplacer par enduit à la chaux

La vitrine commerciale devra suivre les propositions  
conformes au chapitre traitant des façades  
commerciales dans le respect de l'existant

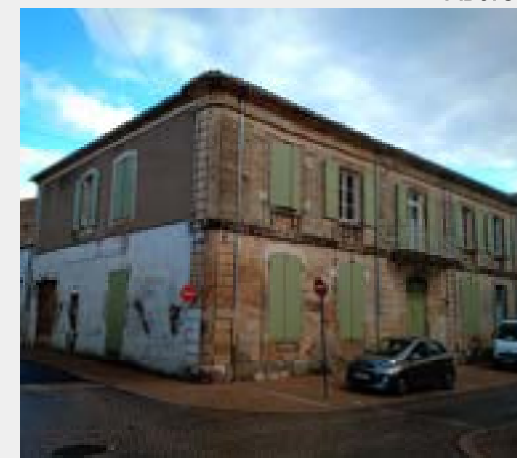
23 rue Alsace Lorraine  
AB498

| Dégradations | Devanture commerce |

Façade à conserver dans son ensemble et dans le détail

Restaurations dans le strict respect de l'existant.  
La vitrine commerciale devra suivre les propositions conformes au chapitre traitant des façades commerciales dans le respect de l'existant

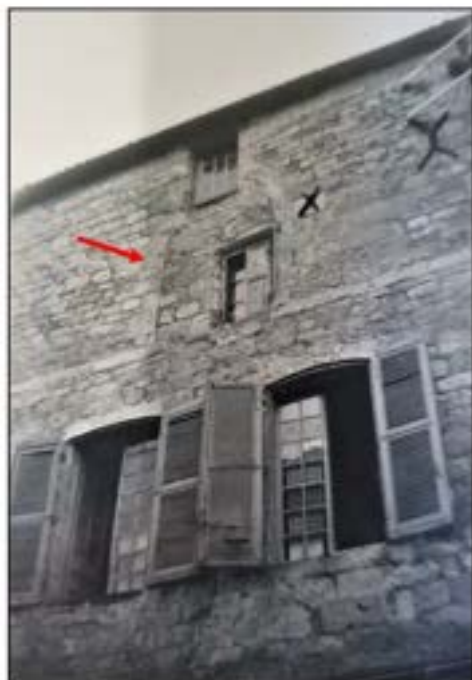
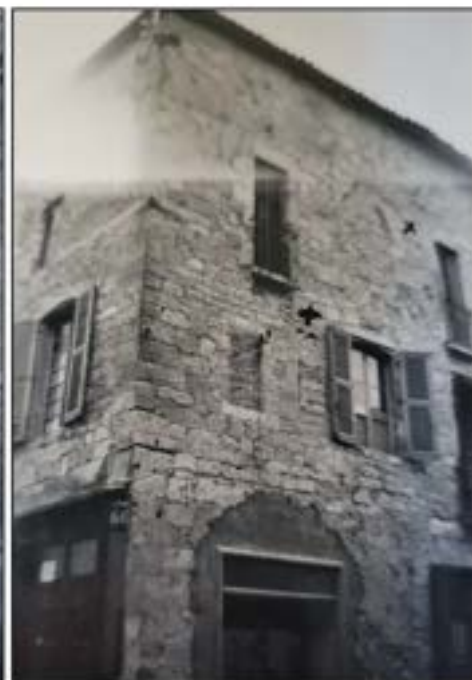
12 et 13- Photos de la maison en 1953, avant travaux. À gauche, on repère une grande baie à réseau gothique (indiquée par la flèche rouge) aujourd'hui masquée sous l'enduit en ciment qui recouvre la façade nord (rapport de classement, MAP).

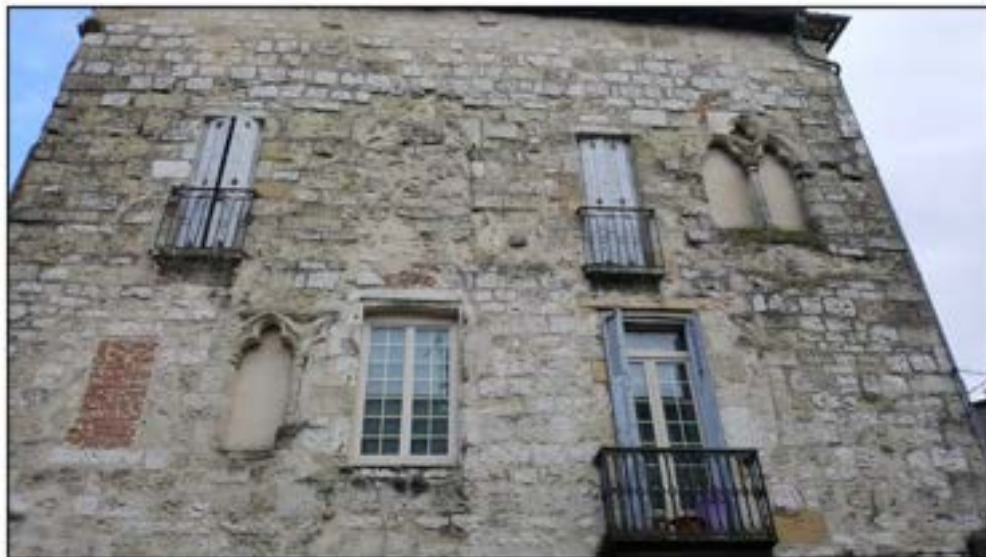
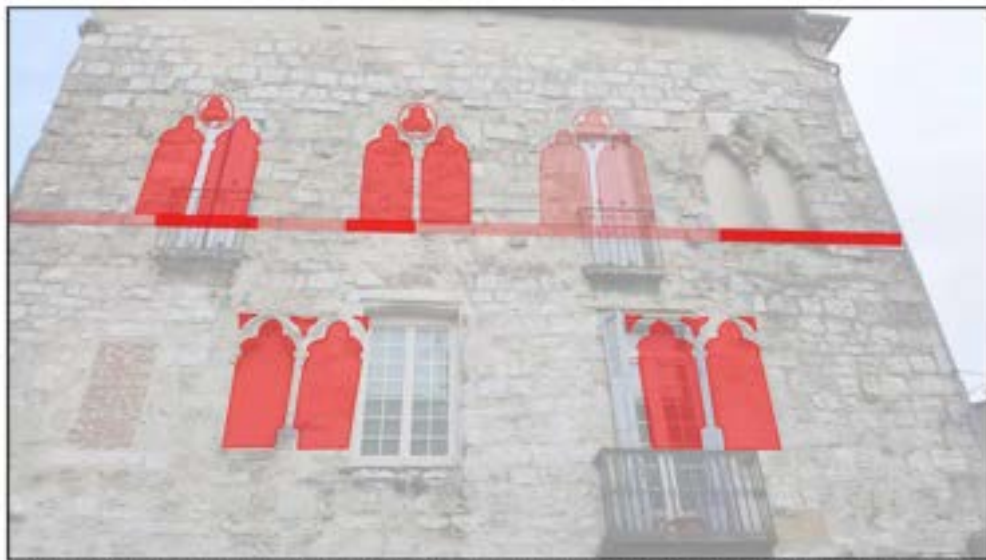
18- 1<sup>er</sup> et 2<sup>e</sup> étage de la façade ouest. Restitution des ouvertures primitives et emplacement du cordon d'appui régnant, avec en rouge soutenu, les parties conservées de ce cordon (cliché et infographie David Souny).

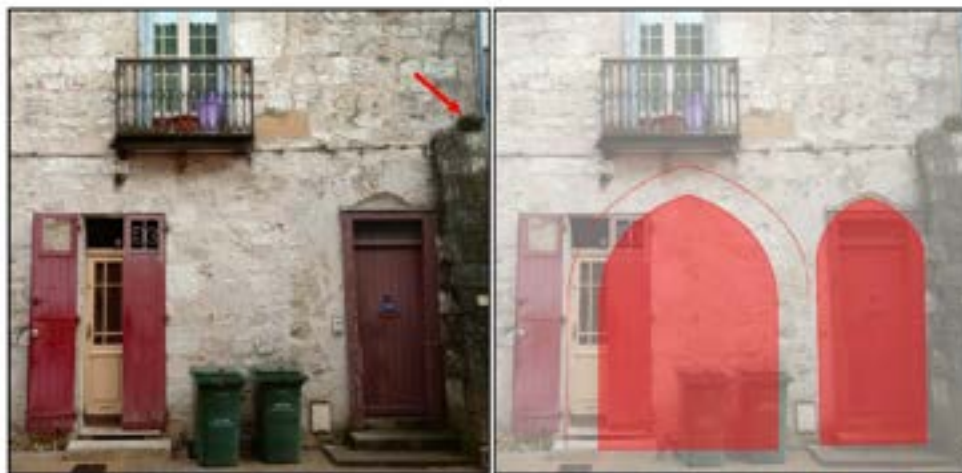
20- Vestiges des ouvertures primitives (grande arcade boutique et porte) au rez-de-chaussée de la façade ouest. Le corbeau (indiqué par la flèche rouge) pourrait correspondre à un support pour un auvent qui devait protéger les ouvertures du rez-de-chaussée (cliché et infographie David Souny).

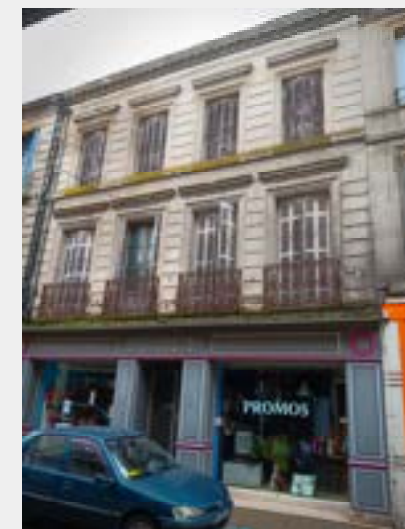
41 rue Victor Hugo  
AB479

| Dégradations | Devanture commerce – casquette béton |

La vitrine commerciale devra suivre les propositions conformes au chapitre traitant des façades commerciales dans le respect de l'existant

Masquer les réseaux et fil d'alimentation en façade ainsi que les coffrets techniques

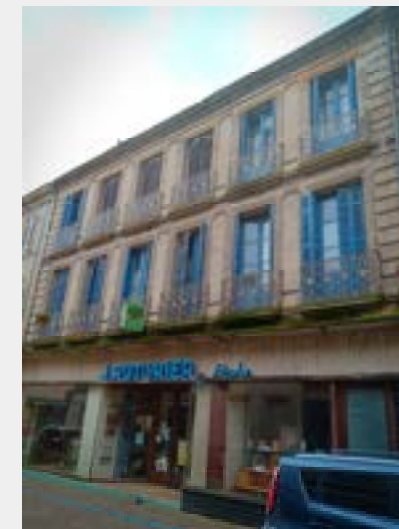
43 rue Victor Hugo  
AB478

| Dégradations | Oui |

Restaurations dans le strict respect de l'existant.  
 Façade à enduire à la chaux rue Chanzy

Masquer les réseaux et fil d'alimentation en façade ainsi que les coffrets techniques

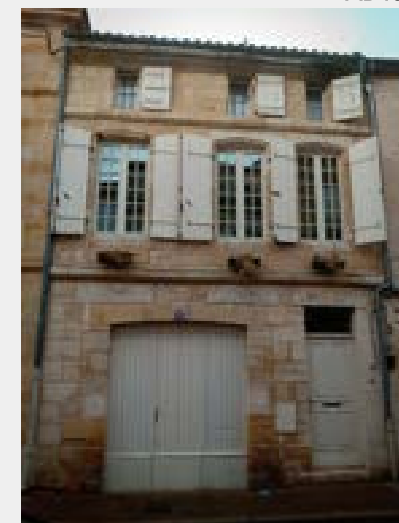
24-22 rue Chanzy  
AB482-483

| Dégradations | |

Façade à conserver dans son ensemble e dans le détail  
Restaurations dans le strict respect de l'existant.

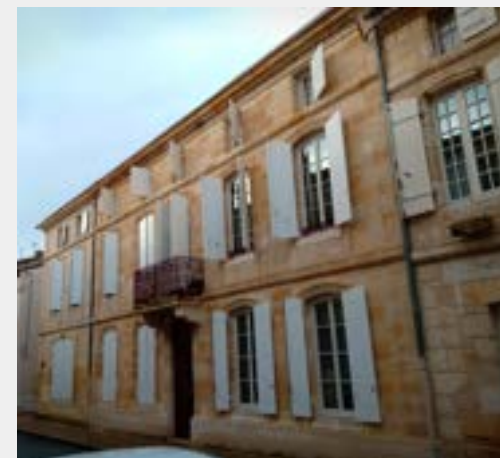
20 rue Chanzy  
AB491

| Dégradations | Transformation porte garage en baie vitrée |

Remplacement des menuiseries PVC par menuiseries bois

Traitement de la baie vitrée à envisager dans le cadre d'un projet respectueux de l'existant

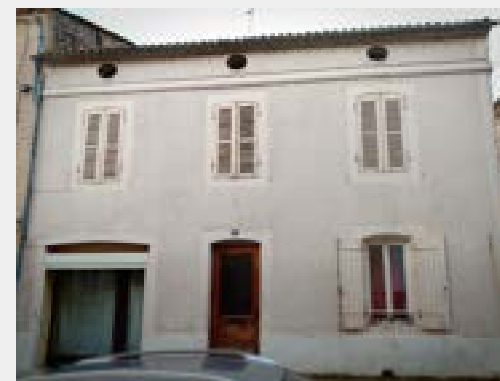
Passage du marché  
AB490

| Dégradations | menuiseries PVC |

Façade à conserver dans son ensemble  
 Restaurations dans le strict respect de l'existant.  
 Remplacer menuiseries PVC par menuiseries en bois

Masquer les coffrets et éléments techniques

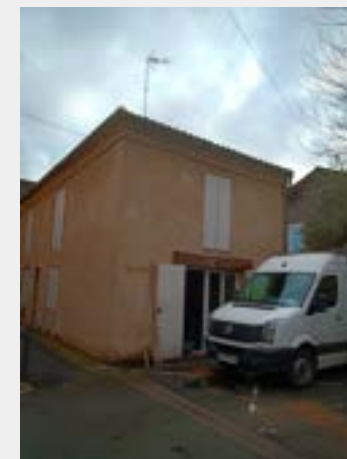
16 rue Chanzy  
AB729

| Dégradations | Non |

Façade à conserver dans son ensemble et dans le détail  
 Restaurations dans le strict respect de l'existant.

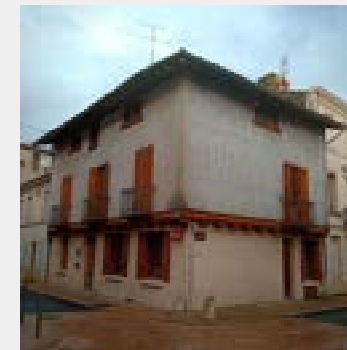
**25 rue Alsace Lorraine  
AB497**

| Dégradations | Rez de chaussée -Devanture commerce -<br>Menuiseries PVC |

Conserver le caractère historique de cet immeuble par  
une restauration discrète et respectueuse.  
Enduit à la chaux à mettre en œuvre en remplacement  
de l'actuel  
Remplacement menuiseries PVC par bois

La vitrine commerciale devra suivre les propositions  
conformes au chapitre traitant des façades  
commerciales dans le respect de l'existant

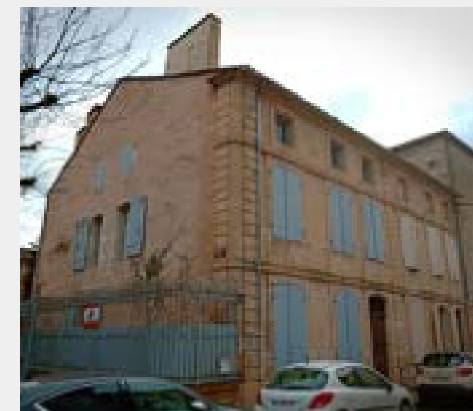
31 rue Alsace Lorraine  
AB486

| Dégradations | menuiserie PVC – climatiseur sur balcon |

Remplacement menuiserie PVC par menuiserie bois

Masquer les réseaux et fil d'alimentation en façade ainsi que les coffrets techniques

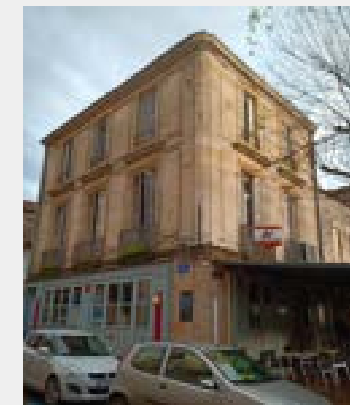
39-41 rue Alsace Lorraine  
AB626

| Dégradations | Immeuble dégradé |

La vitrine commerciale devra suivre les propositions conformes au chapitre traitant des façades commerciales dans le respect de l'existant

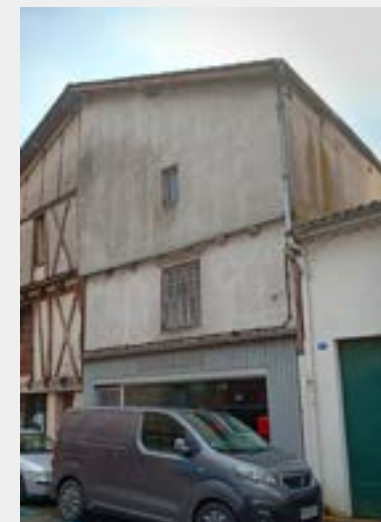
41 rue Alsace Lorraine  
AB476

| Dégradations | Devanture commerce |

La vitrine commerciale devra suivre les propositions conformes au chapitre traitant des façades commerciales dans le respect de l'existant

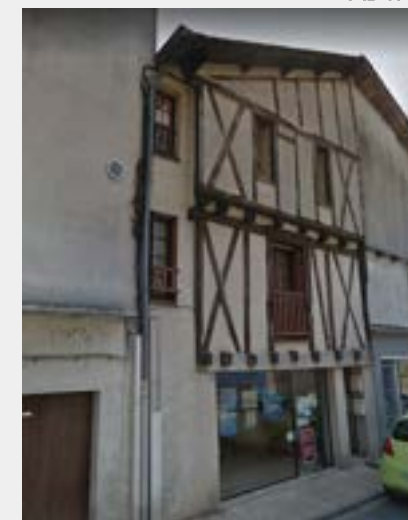
43-41b rue Alsace Lorrain  
35 rue Victor Hugo  
AB727 474

| Dégradations | Devanture commerce – casquette béton |

La vitrine commerciale devra suivre les propositions  
conformes au chapitre traitant des façades  
commerciales dans le respect de l'existant

Masquer les réseaux et fil d'alimentation en façade  
ainsi que les coffrets techniques

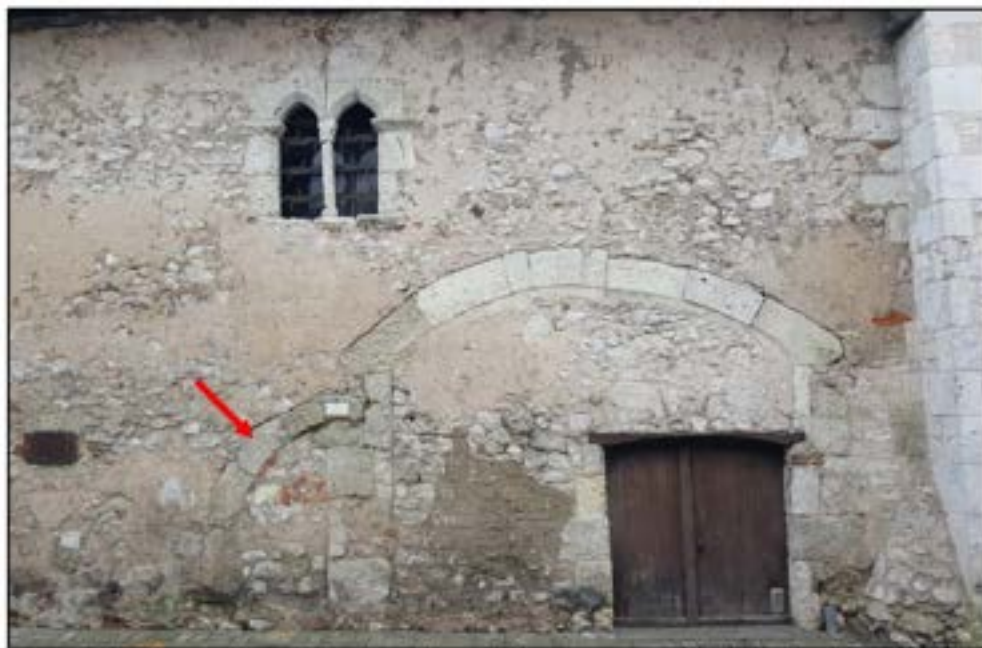
2- Détails des ouvertures sur la façade nord. Au rez-de-chaussée, une grande baie de boutique (ou un portail ?), couverte d'un arc surbaissé, est venue remplacer une porte plus ancienne en arc brisé dont subsiste une partie indiquée par la flèche rouge (cl. David Souny - 2019).

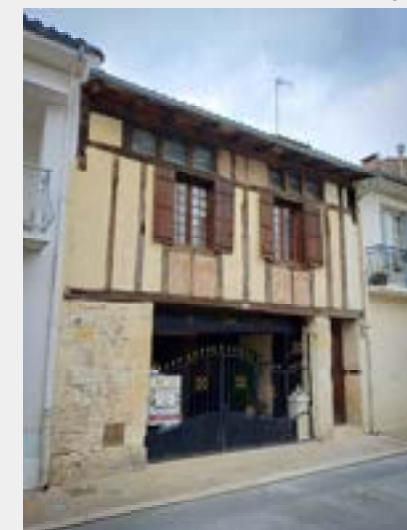
46 rue Victor Hugo  
AB408

| Dégradations | Rez de chaussée - Devanture commerce - |

Masquer les réseaux et fil d'alimentation en façade

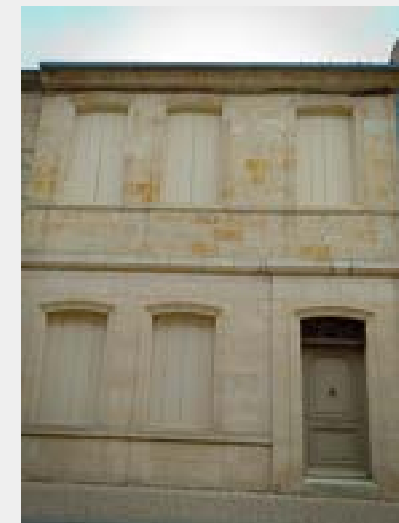
42 rue Victor Hugo  
AB409

| Dégradations | Devanture commerce - Porte d'entrée PVC |

Masquer les réseaux et fil d'alimentation en façade

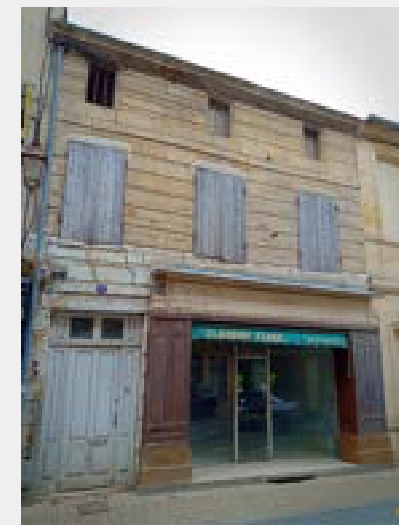
40 rue Victor Hugo  
AB410

| Dégradations | Devanture commerce |

Masquer les réseaux et fil d'alimentation en façade

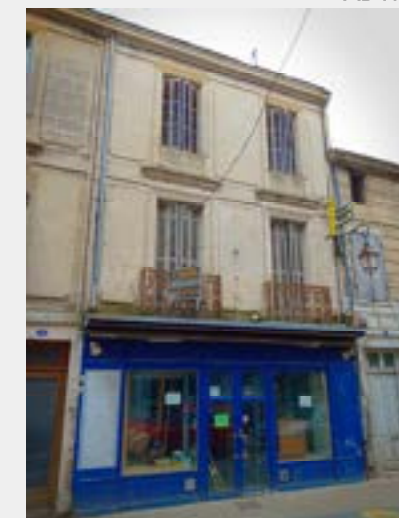
38 rue Victor Hugo  
AB411

| Dégradations | Oui |

Remplacement porte d'entrée par porte pleine en bois.  
Reprise pierre de taille rez de chaussée

La vitrine commerciale devra suivre les propositions conformes au chapitre traitant des façades commerciales dans le respect de l'existant

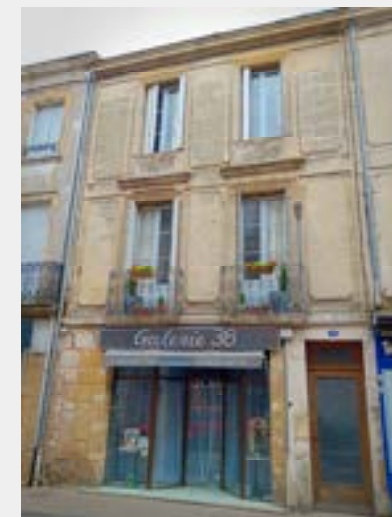
36 rue Victor Hugo  
AB415

| Dégradations | Devanture commerce |

La vitrine commerciale devra suivre les propositions conformes au chapitre traitant des façades commerciales dans le respect de l'existant

Masquer les réseaux et fil d'alimentation en façade

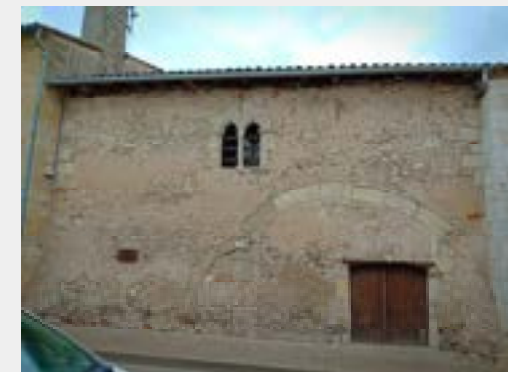
59 rue Alsace Lorraine  
AB735

| Dégradations | Menuiserie – porte d'entrée |

Masquer les coffrets et éléments techniques

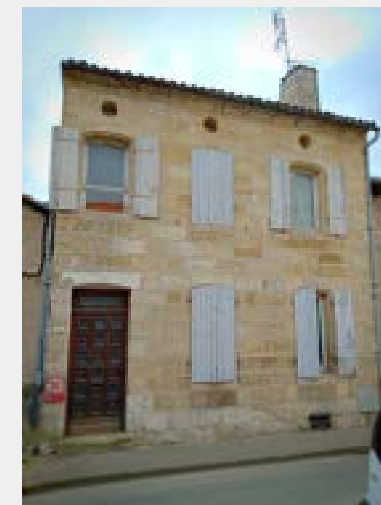
61 rue Alsace Lorraine – 39 rue J.J. Rousseau  
AB395

| Dégradations | Enduit dégradé - ferrures |

Masquer les coffrets et éléments techniques

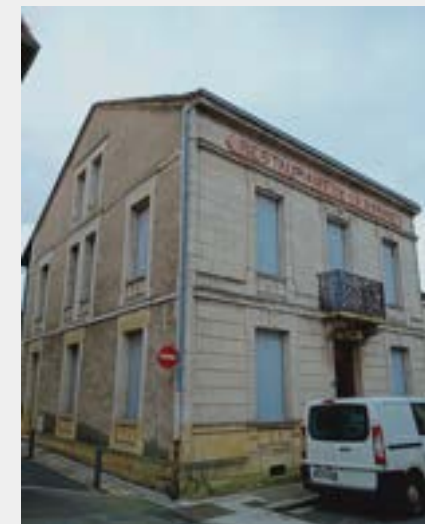
75 rue Alsace Lorraine  
AB746

| Dégradations | Rez de chaussée dégradé |

Restaurations dans le strict respect de l'existant.

Masquer les réseaux et fil d'alimentation en façade ainsi que les coffrets techniques

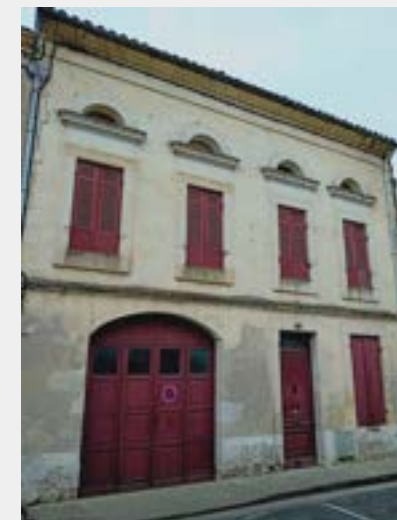
71 rue Alsace Lorraine  
AB380

| Dégradations | Aspect Rez de chaussée |

Peinture homogène des menuiseries et volets sur l'ensemble de l'immeuble

Masquer les réseaux et fil d'alimentation en façade ainsi que les coffrets techniques

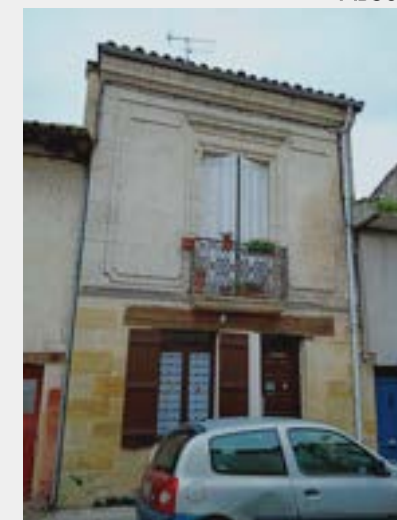
63 rue Alsace Lorraine  
AB393

| Dégradations | Façade non enduite – volets manquants étage |

Façade à conserver dans son ensemble  
 Restaurations dans le strict respect de l'existant.  
 Enduit à la chaux à mettre en œuvre sur parties destinées à être enduites

Masquer les coffrets et éléments techniques

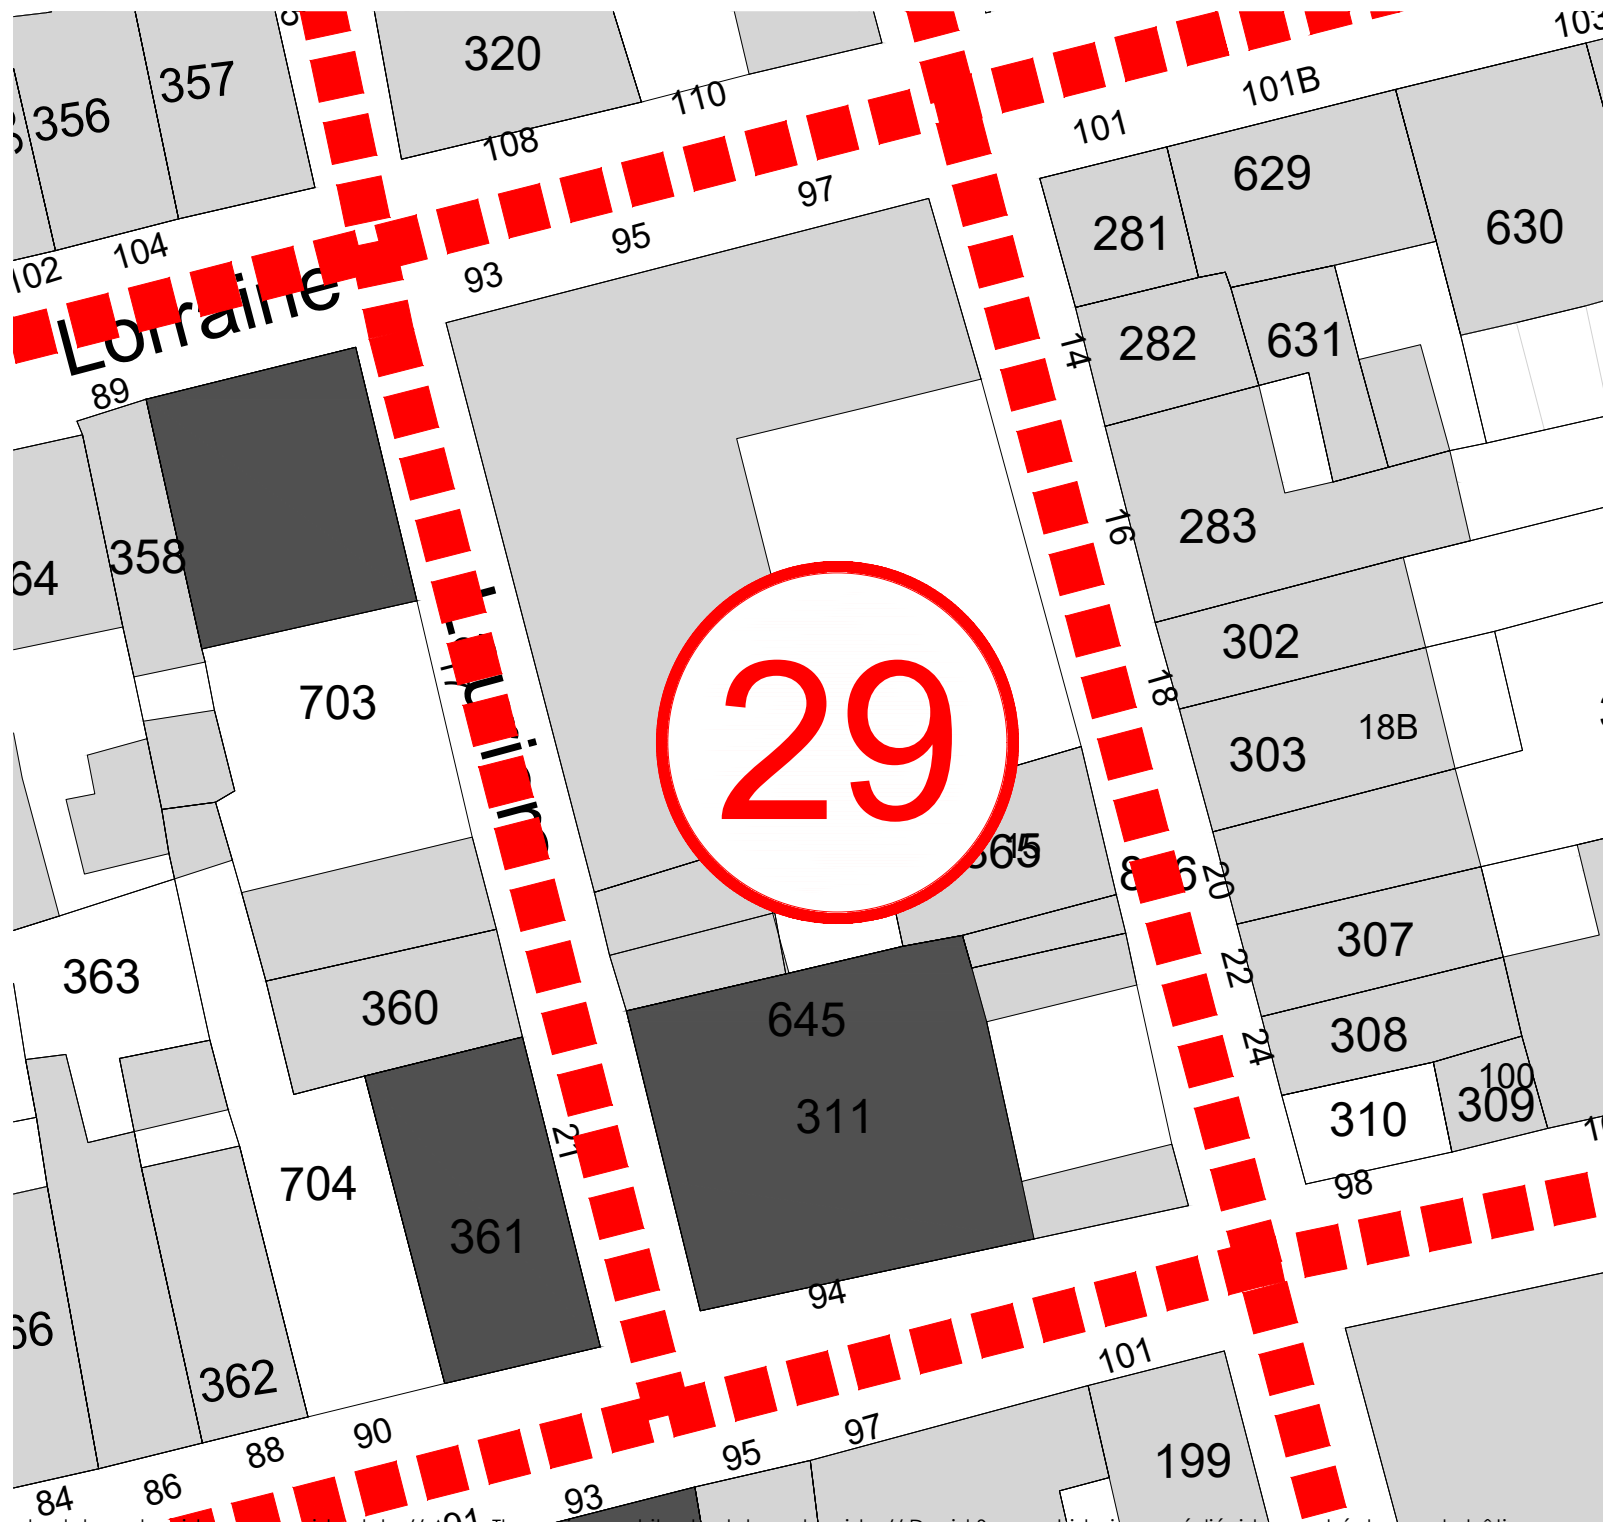
94 rue Chanzy

| Dégradations | Enduit |

Façade à conserver dans son ensemble  
 Conserver le caractère vernaculaire et ancien de cet immeuble par une restauration discrète et respectueuse.  
 Façade à reprendre avec enduit à la chaux  
 Masquer les réseaux et fil d'alimentation en façade ainsi que les coffrets techniques

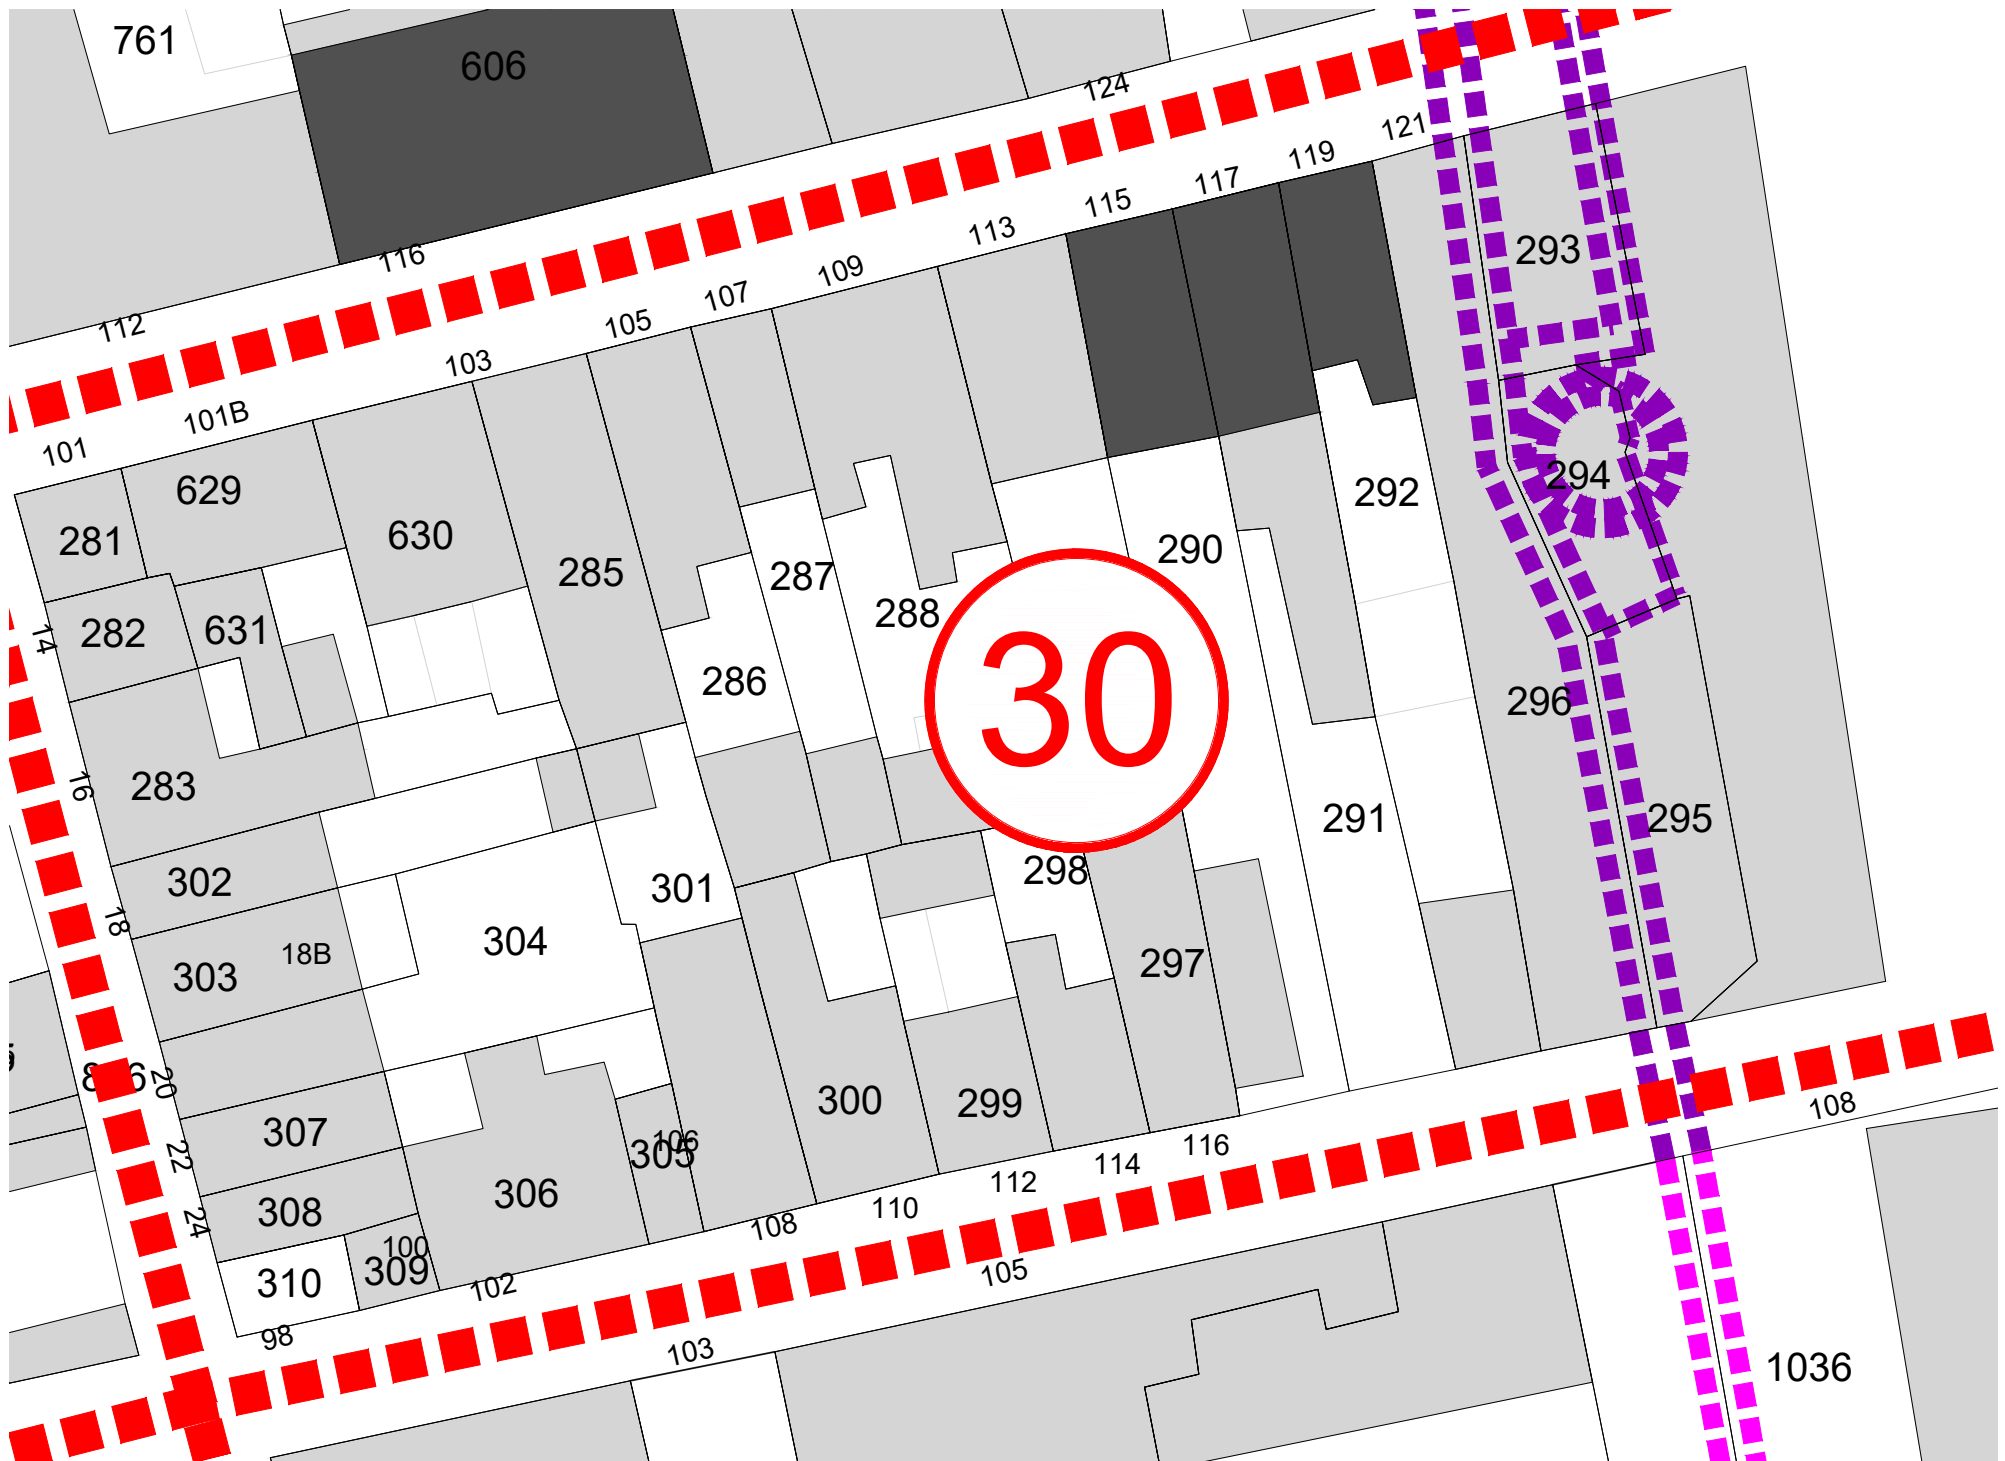
115 rue Alsace Lorraine

| Dégradations | Façade dégradée par mise à nu des moellons, enduits à l'origine – menuiserie |

Façade à conserver dans son ensemble  
 Conserver le caractère vernaculaire et ancien de l'immeuble par une restauration discrète et respectueuse.  
 Enduit à la chaux à mettre en œuvre sur l'ensemble de la façade, au nu des pierres d'encadrement et chainages d'angle.

Remplacement menuiserie PVC en menuiserie bois  
 Masquer les réseaux et fil d'alimentation en façade ainsi que les coffrets techniques

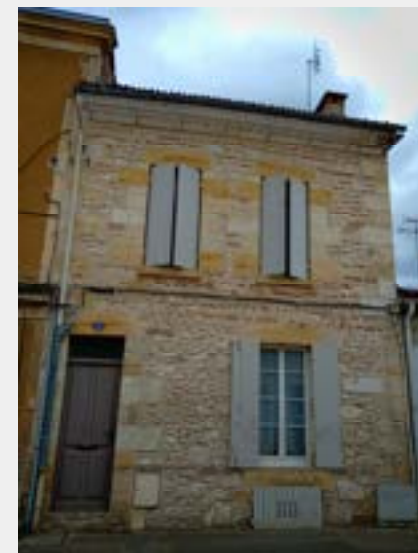
117 rue Alsace Lorraine

| Dégradations | Crépi – Rez de chaussée |

Immeuble semblable à AC292  
 Façade à conserver dans son ensemble  
 Conserver le caractère vernaculaire et ancien de l'immeuble par une restauration discrète et respectueuse  
 Enduit à la chaux à mettre en œuvre sur l'ensemble de la façade, au nu des pierres d'encadrement et chainages d'angle.  
 Restitution des proportions de la baie du rez de chaussée – Oter jardinière en béton  
 Masquer les réseaux et fil d'alimentation en façade ainsi que les coffrets techniques

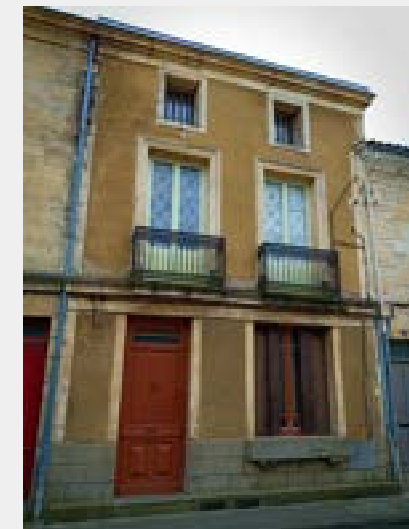
119 rue Alsace Lorraine

| Dégradations | Menuiserie PVC- soubassement ciment |

Remplacement menuiserie PVC en menuiserie bois

Masquer les réseaux et fil d'alimentation en façade ainsi que les coffrets techniques
