COMMUNE DE SAINTE-FOY-LA-GRANDE

SITE PATRIMONIAL REMARQUABLE

Plan de Valorisation de l'Architecture et du Patrimoine

## FICHER IMMEUBLE

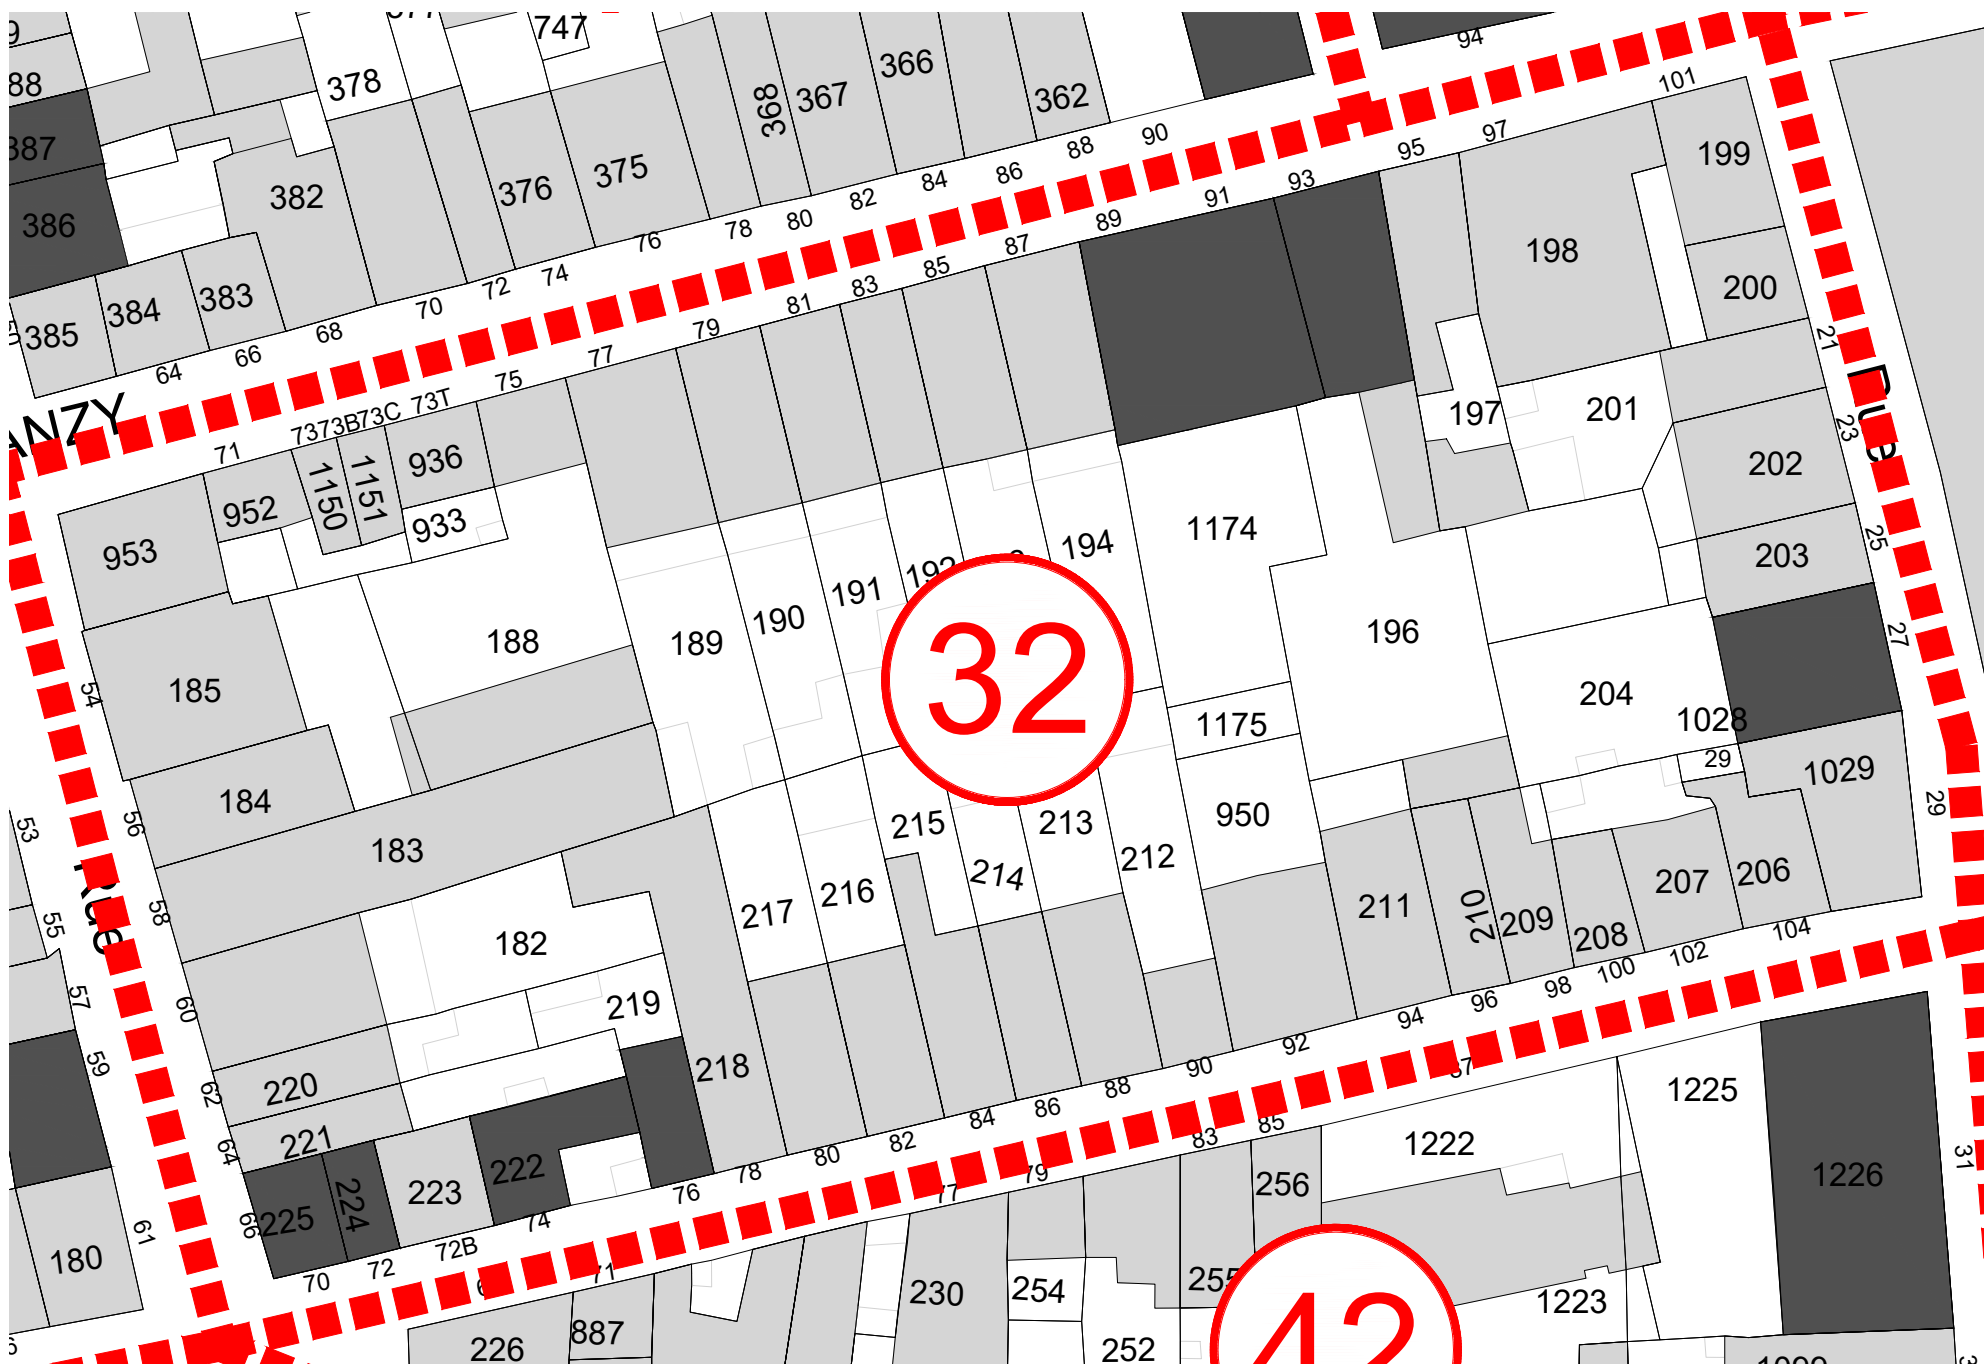
93 rue Chanzy  
AC196

| Dégradations | Volets roulants à l'étage |

Volets roulants à l'étage à remplacer par volets battants en bois  
les éléments architectoniques anciens sont à conserver

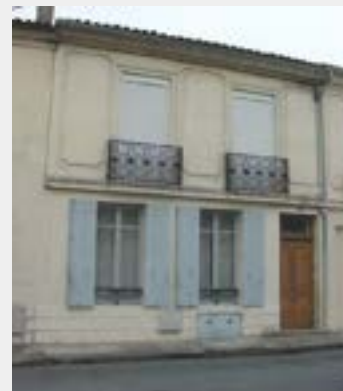
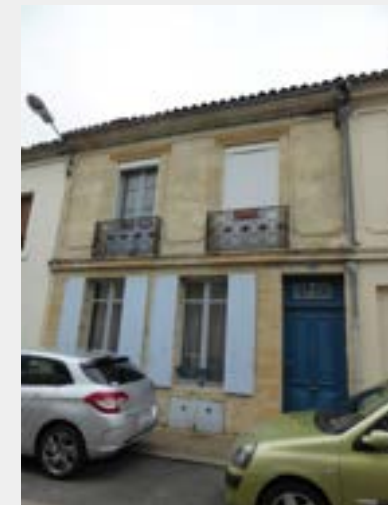
89-91 rue Chanzy  
AC1174

| Dégradations | Ouvertures, matériaux, |

Remplacement des menuiseries PVC par menuiseries bois  
Volets roulants à remplacer

les éléments architectoniques anciens sont à conserver.

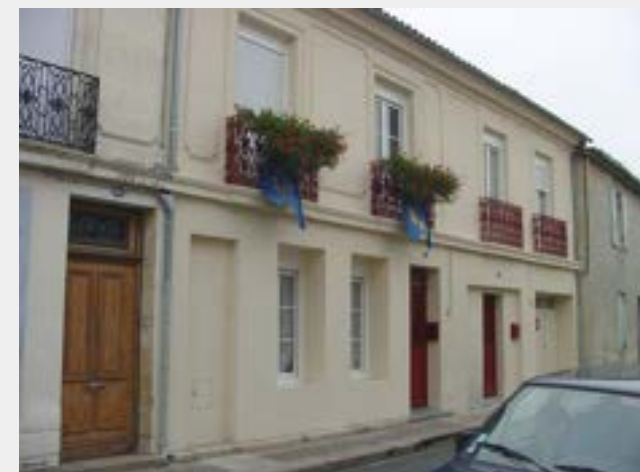
66 rue Jean-Jacques Rousseau  
72- rue Waldeck Rousseau  
AC-224-225

| Dégradations | Façade non enduite<br>Menuiserie PVC |

Façade à réenduire – Le moellon ne doit pas rester apparent, l'enduit viendra au nu du chaînage d'angle et des encadrements de fenêtres

Remplacement menuiserie PVC par menuiserie bois

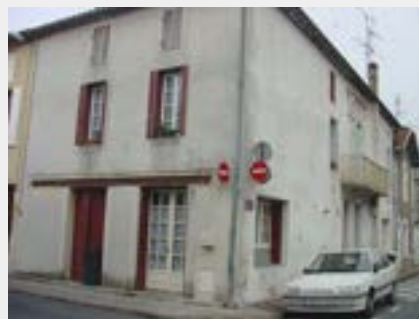
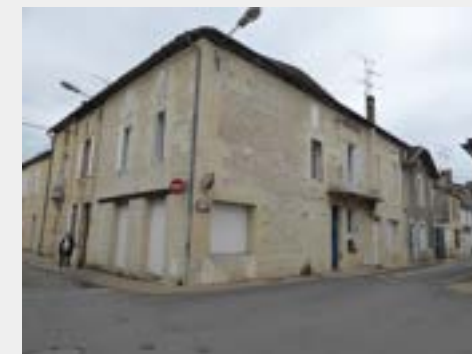
74 rue Waldeck Rousseau  
AC222

| Dégradations | Menuiserie – volets roulants PVC<br>Porte d'entrée PVC |

Remplacement menuiserie PVC par menuiserie bois

Remplacement porte d'entrée et volets roulants PVC

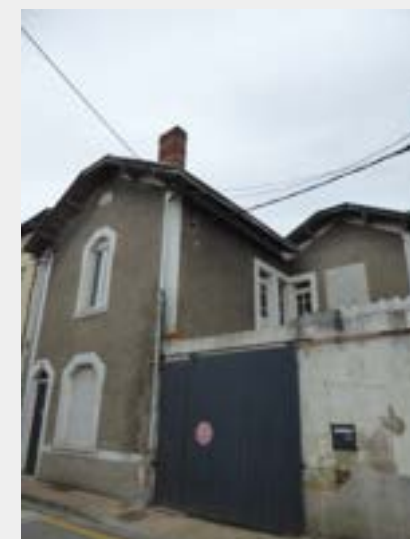
76 rue Waldeck Rousseau  
AC219

| Dégradations | Façade<br>Menuiserie PVC |

Façade à réenduire – Le moellon ne doit pas rester apparent, l'enduit viendra au nu du chaînage d'angle  
Remplacement menuiserie PVC par menuiserie bois

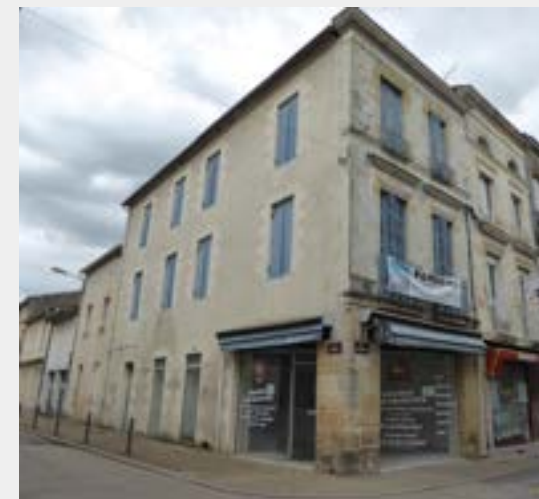
52 rue Victor Hugo  
AC153

| Dégradations | Menuiserie et occultations<br>Devanture commerce |

Ensemble à conserver et protéger en l'état dans son ensemble comme dans le détail.  
Restaurations possibles dans le strict respect de l'existant.  
Remplacement du PVC par menuiserie et volets bois.  
La vitrine devra suivre les propositions conformes au chapitre traitant des façades commerciales dans le respect de l'existant.

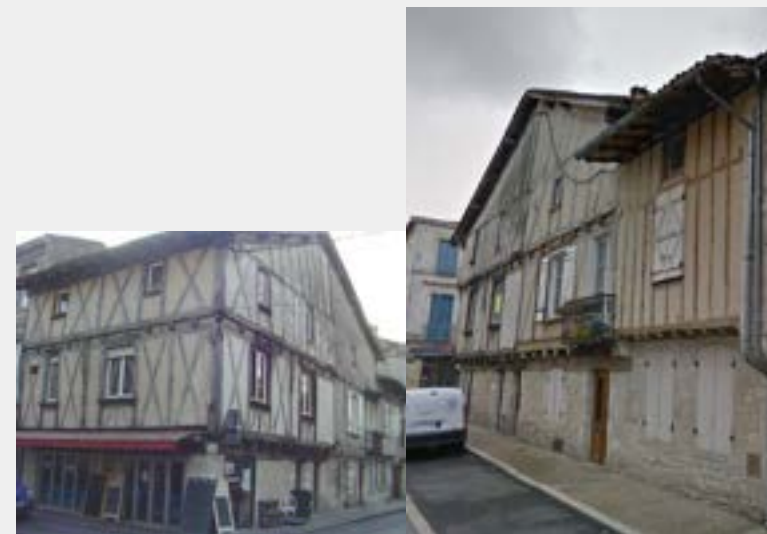
39-37 Rue Chanzy – 45 rue Victor Hugo  
AC58-57-56

| Dégradations | Devanture magasin (AC58) |

Ensemble à conserver et protéger en l'état dans son ensemble  
 Restaurations possibles dans le strict respect de l'existant.  
 Transformation devanture magasin  
 Balcon pouvant être déposé pour retrouver la façade initiale (AC57)

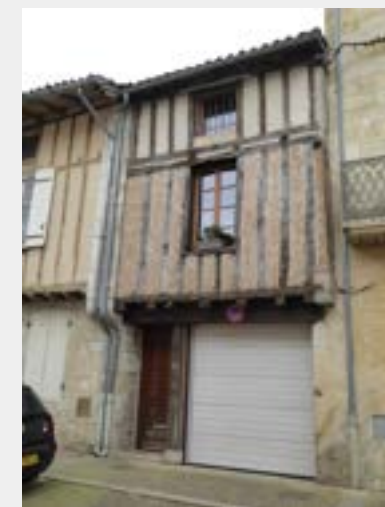
35 Rue Chanzy  
AC55

| Dégradations | Volet roulant porte garage |

Ensemble à conserver et protéger en l'état dans son ensemble  
 Restaurations possibles dans le strict respect de l'existant.  
 Remplacement porte de garage

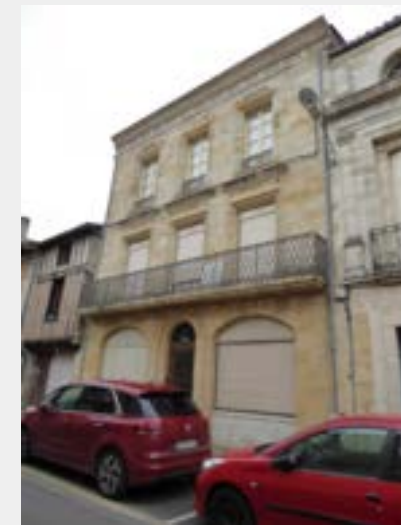
33 rue Chanzy

| Dégradations | Volets roulants |

Ensemble à conserver et protéger en l'état  
dans son ensemble  
Remplacements de volets roulants par  
volets intérieurs bois

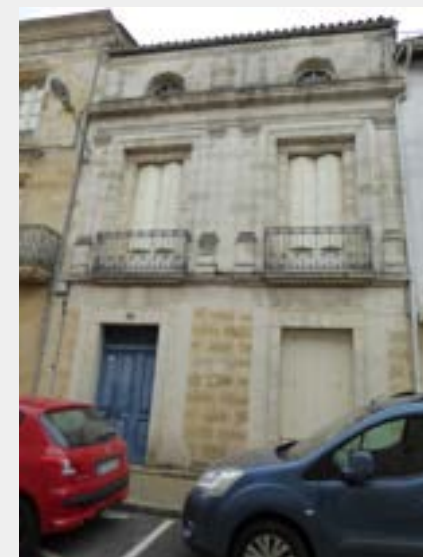
31 rue Chanzy

| Dégradations | Traitement rez-de-chaussée |

Ensemble à conserver et protéger en l'état  
dans son ensemble  
Restaurations possibles dans le strict  
respect de l'existant.

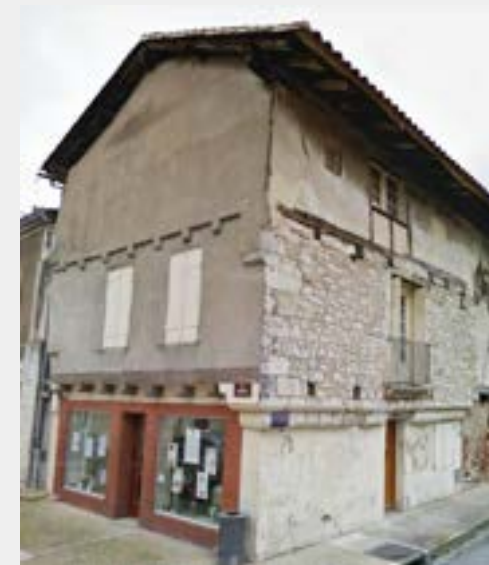
25 rue Chanzy

| Dégradations | Crépi ciment -Devanture |

Immeuble d'angle structurant  
 maison à pans de bois à double encorbellement  
 A restaurer dans le strict respect de l'existant  
 La vitrine devra suivre les propositions conformes au chapitre traitant des façades commerciales dans le respect de l'existant.

Enduit à la chaux à mettre en œuvre  
 Balcon pouvant être déposé pour retrouver la façade initiale

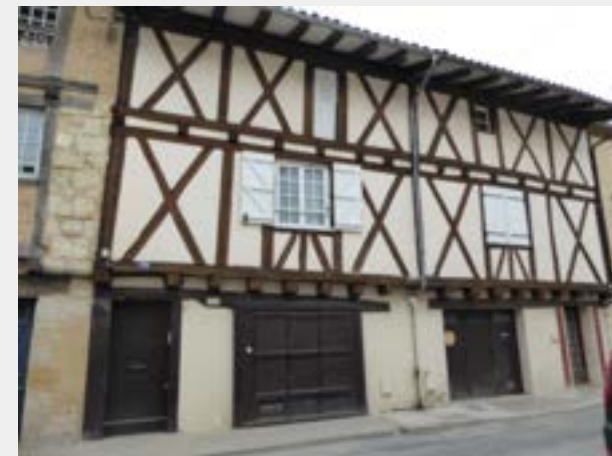
50-52 rue des Fr. Reclus

| Dégradations | Porte de garage – porte d'entrée |

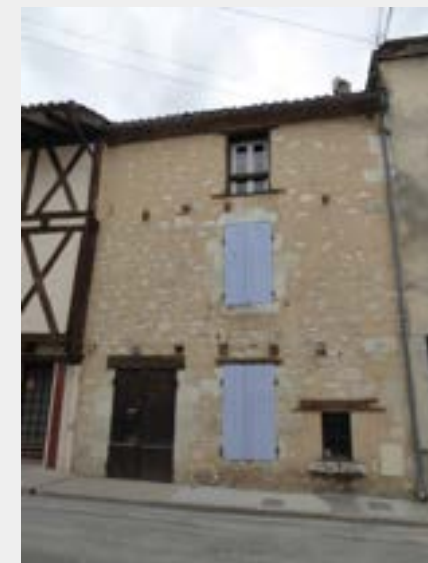
54 rue des Fr. Reclus

| Dégradations | Menuiserie PVC |

Remplacement menuiserie PVC en menuiserie bois

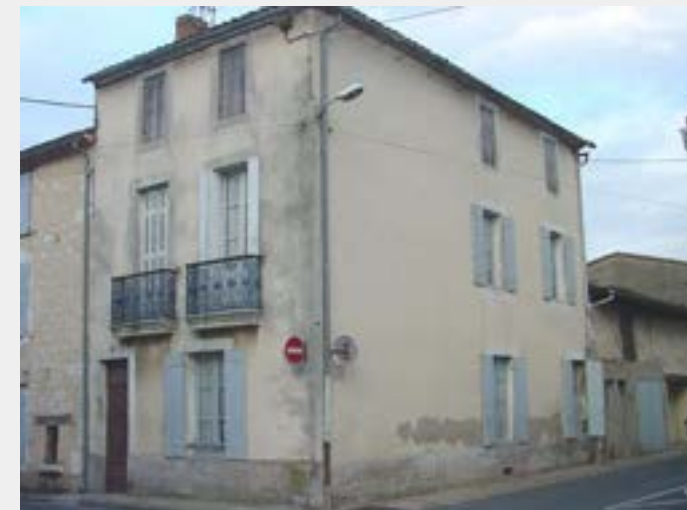
Rue des Fr. Reclus - 20 rue Waldeck Rousseau

| Dégradations | Enduit ciment peint |

Ravalement façade : Enduit à la chaux à mettre en œuvre

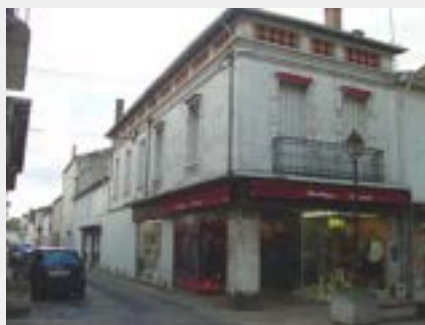
36 rue Waldeck Rousseau – 59 rue Victor Hugo

| Dégradations | Oui |

Immeuble d'angle structurant  
 Restaurations possible dans le strict respect de l'existant  
 Déplacement du climatiseur

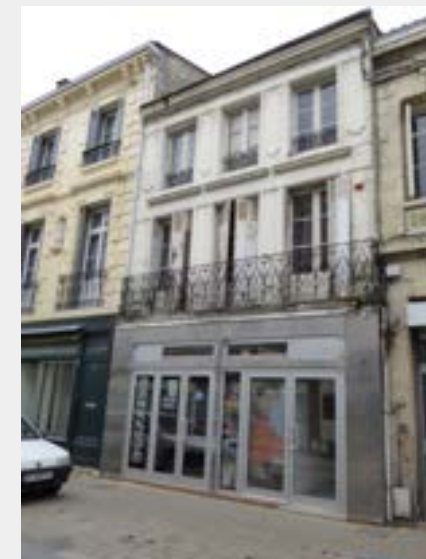
51 rue Victor Hugo

| | Volets dégradés – Devanture magasin |

La vitrine devra suivre les propositions conformes au chapitre traitant des façades commerciales dans le respect de l'existant

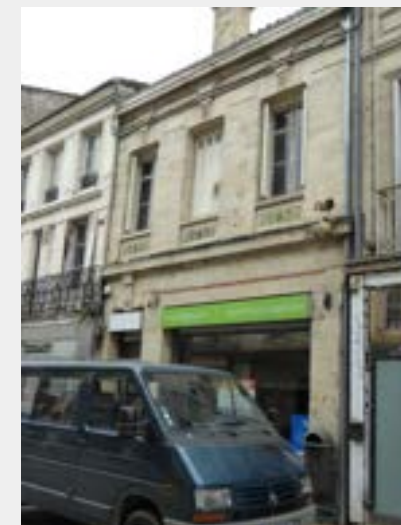
49 rue Victor Hugo

| Dégradations | Devanture magasin |

La vitrine devra suivre les propositions conformes au chapitre traitant des façades commerciales dans le respect de l'existant

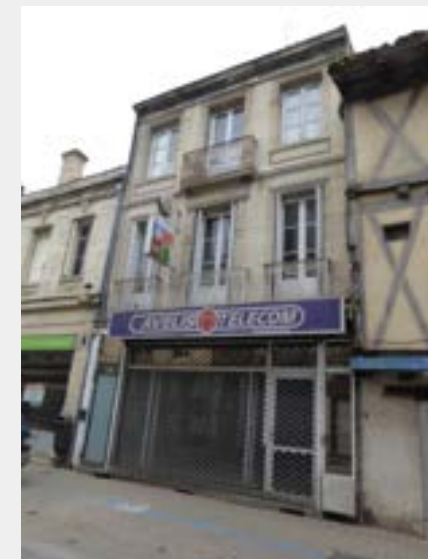
47 cours Victor Hugo

| Dégradations | Devanture commerce |

La vitrine devra suivre les propositions conformes au chapitre traitant des façades commerciales dans le respect de l'existant

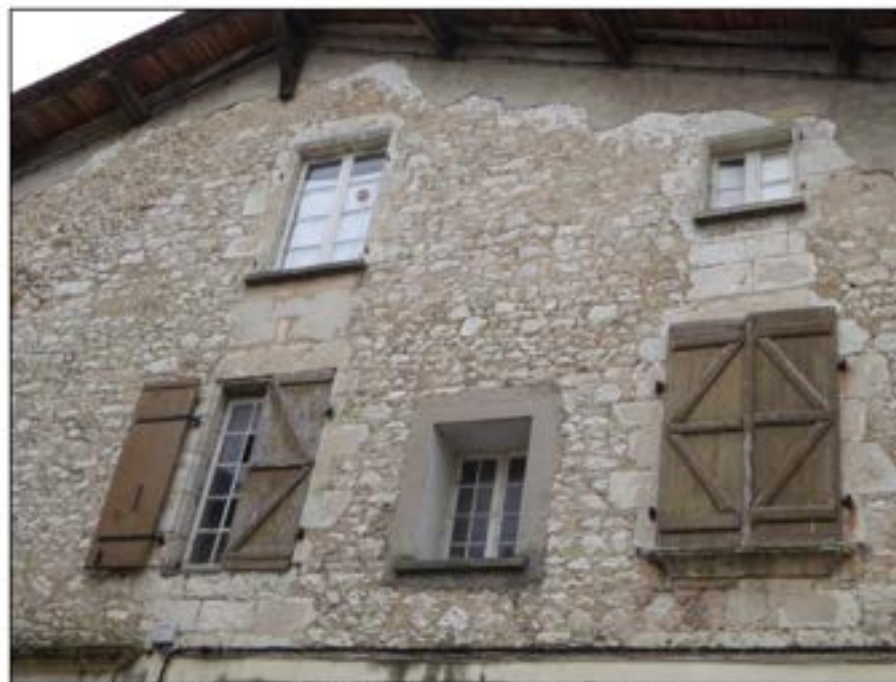
7- Fenêtres de la façade nord dont seule celle en bas à droite a conservé son appui d'origine. Les encadrements chanfreinés d'origine des baies du 1<sup>er</sup> étage ont été retaillés pour ménager les feuillures des volets (cl. Etienne Saliège - 2019).

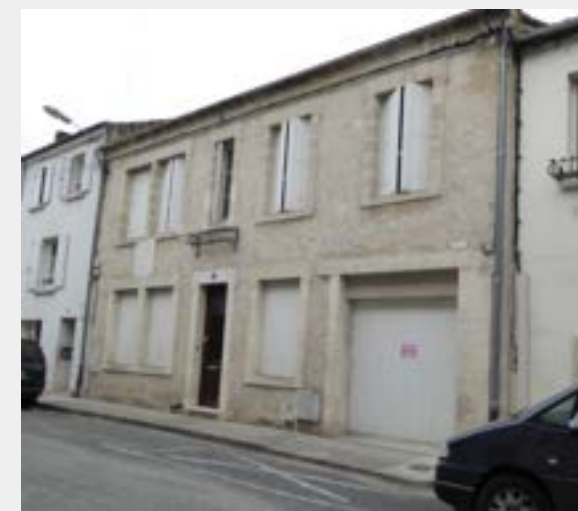
41 Rue des Frères Reclus

| Dégradations | Jardinière fer forgé |

Enduit à la chaux à mettre en œuvre sur l'ensemble de la façade, au nu des pierres d'encadrement

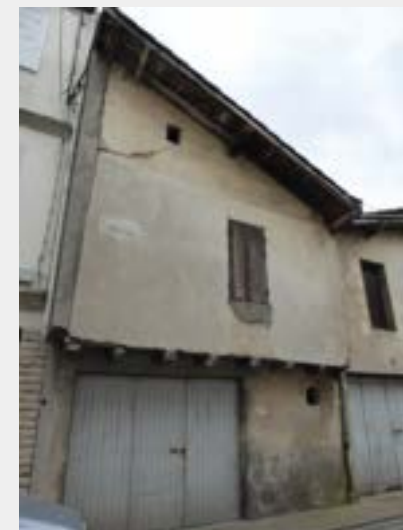
66 Rue des Frères Reclus  
AC82

| Dégradations | Porte de garage métallique non<br>peinte – porte d'entrée |

Ensemble à conserver et protéger en l'état dans son ensemble comme dans le détail  
Restauration possible dans le strict respect de l'existant.

Remplacement porte de garage et porte d'entrée par portes bois

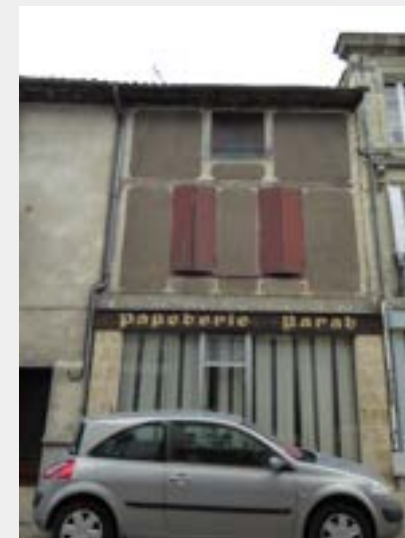
69 Rue Victor Hugo  
AC95

Bâtiment identique au AC96

La vitrine commerciale devra suivre les propositions conformes au chapitre traitant des façades commerciales dans le respect de l'existant

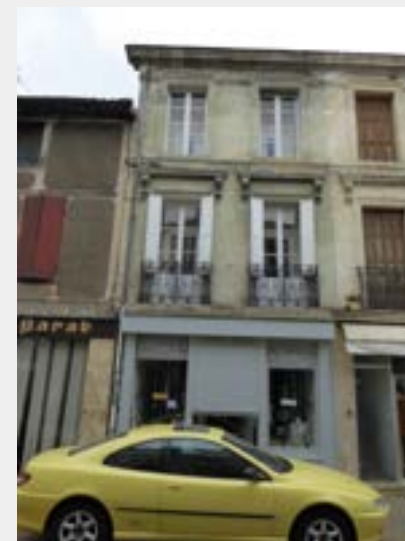
67 Rue Victor Hugo  
AC96

Bâtiment identique au AC95

La vitrine commerciale devra suivre les propositions conformes au chapitre traitant des façades commerciales dans le respect de l'existant

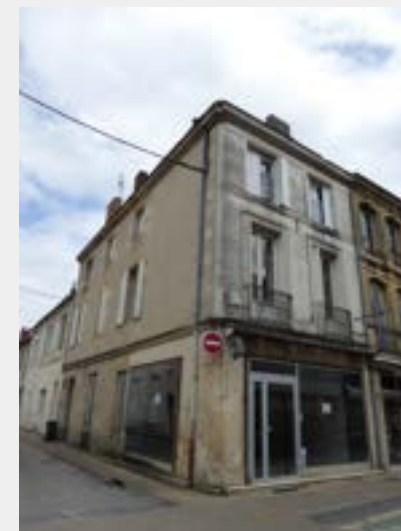
63 Rue Jean-Jacques Rousseau  
AC130

| Dégradations | Enduit peint |

Enduit ciment à remplacer par enduit à la chaux

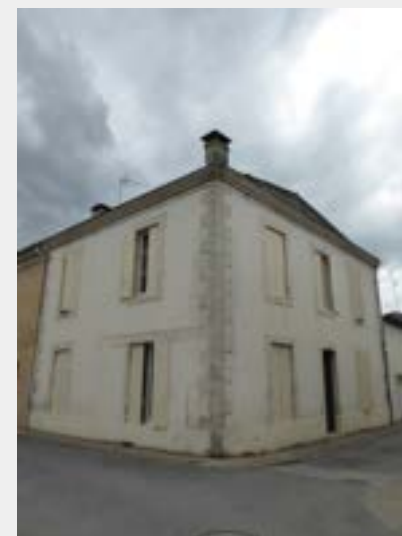
84 Rue Victor Hugo - Rue Marceau  
AC109

| Dégradations | Façade pierre peinte - Crépi en<br>rez-de-chaussée<br>Devanture commerce - Enseigne<br>en drapeau |

Restauration possible dans le strict respect de l'existant.  
La vitrine commerciale devra suivre les propositions conformes au chapitre traitant des façades commerciales dans le respect de l'existant

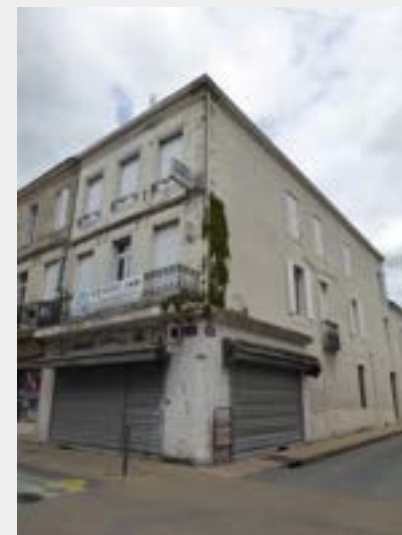
82 Rue Victor Hugo  
AC108

| Dégradations | Crépi en rez-de-chaussée -<br>vitrine commerciale- menuiseries<br>PVC |

Restauration possible dans le strict respect de l'existant.

La vitrine commerciale devra suivre les propositions conformes au chapitre traitant des façades commerciales dans le respect de l'existant

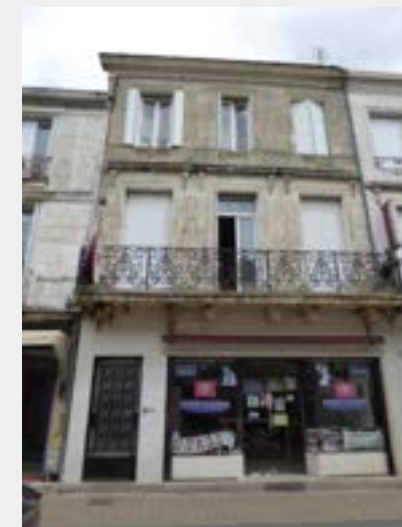
80 Rue Victor Hugo  
AC107

| Dégradations | Menuiseries PVC - devanture commerce |

Restauration possible dans le strict respect de l'existant.

La vitrine commerciale devra suivre les propositions conformes au chapitre traitant des façades commerciales dans le respect de l'existant

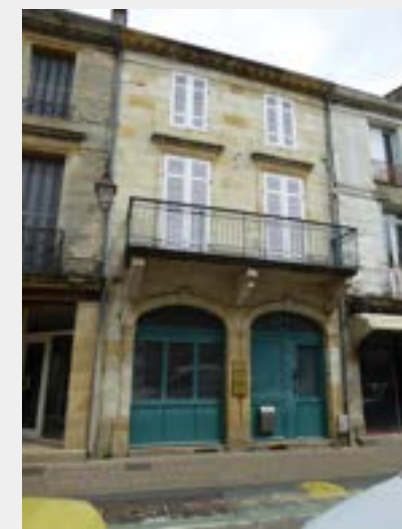
76 Rue Victor Hugo  
AC105

| Dégradations | Devanture commerciale |

Restauration possible dans le strict respect de l'existant.

Eviter les vitrines en retrait - La vitrine commerciale devra suivre les propositions conformes au chapitre traitant des façades commerciales dans le respect de l'existant

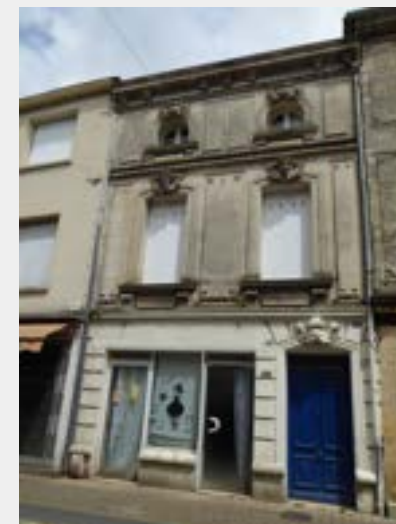
70 Rue Victor Hugo  
AC99

| Dégradations | Volets, menuiserie en très mauvais état - garde-corps manquant - Devanture commerciale |

Ensemble à conserver et protéger dans son ensemble comme dans le détail.

La vitrine commerciale devra suivre les propositions conformes au chapitre traitant des façades commerciales dans le respect de l'existant

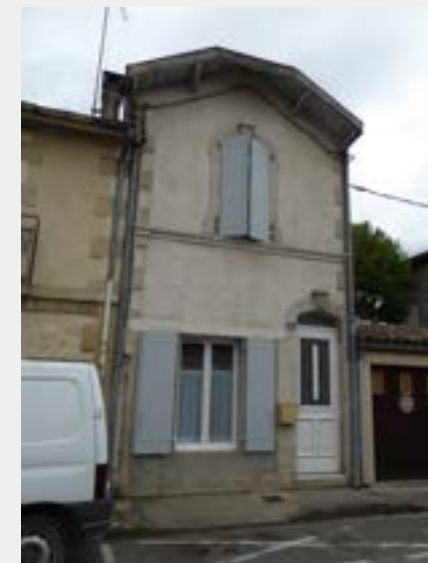
67 rue Marceau

| Dégradations | Scellement ciment gond de volet |

Façade à conserver dans son ensemble comme dans le détail  
Restaurations dans le strict respect de l'existant.  
Masquer les réseaux et fil d'alimentation en façade

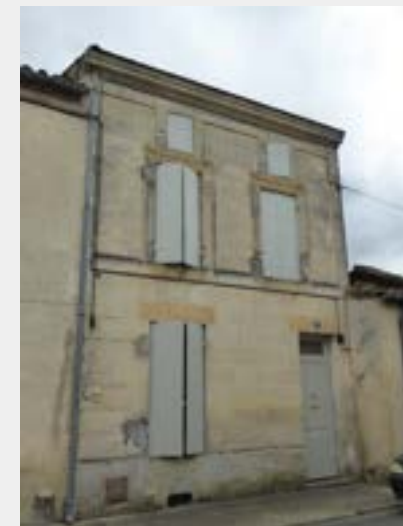
59-61 Rue Marceau  
AC591-592

| Dégradations | RDC - Menuiseries pvc - auvent |

Maisons jumelées  
 Façade à conserver dans son ensemble.  
 Restaurations dans le strict respect de l'existant.  
 Remplacement volets pvc par volet bois  
 Reprendre le traitement de façade du RDC par un enduit chaux  
 Oter auvent porte d'entrée (59)  
 Masquer les réseaux et fil d'alimentation en façade ainsi que les coffrets et éléments techniques

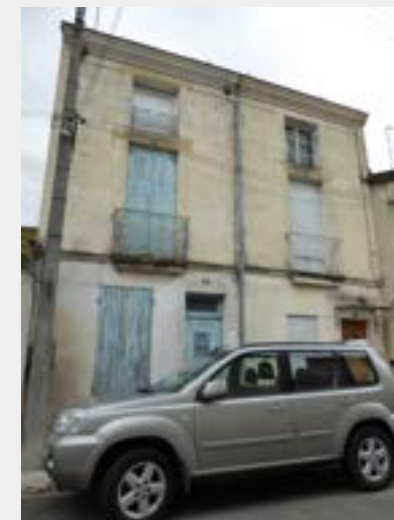
86 rue Victor Hugo - 41 Rue Marceau  
AC1003

| Dégradations | Devanture commerce - Menuiserie et volets pvc |

Façade à conserver dans son ensemble comme dans le détail  
 Restaurations dans le strict respect de l'existant  
 Façade à enduire rue Marceau– Le moellon ne doit pas rester apparent, l'enduit viendra au nu de la structure en pierre de taille.  
 Remplacement des menuiseries et volets pvc en menuiserie bois

La vitrine commerciale devra suivre les propositions conformes au chapitre traitant des façades commerciales dans le respect de l'existant

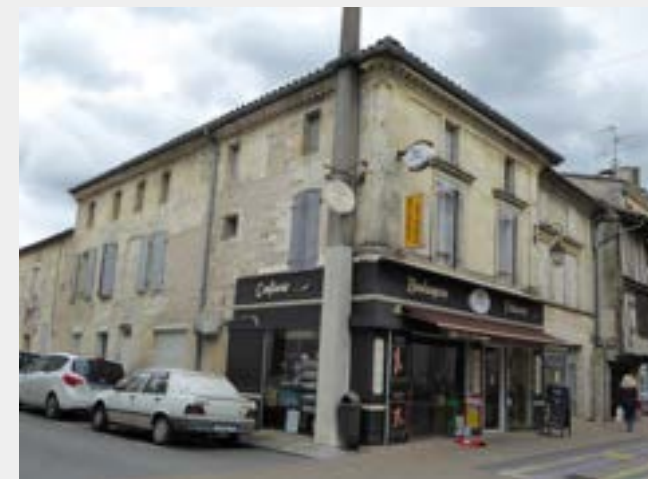
88 Rue Victor Hugo  
AC602

| Dégradations | Devanture commerce – joints pierre de taille |

Façade à conserver dans son ensemble comme dans le détail  
Restaurations dans le strict respect de l'existant

La vitrine commerciale devra suivre les propositions conformes au chapitre traitant des façades commerciales dans le respect de l'existant

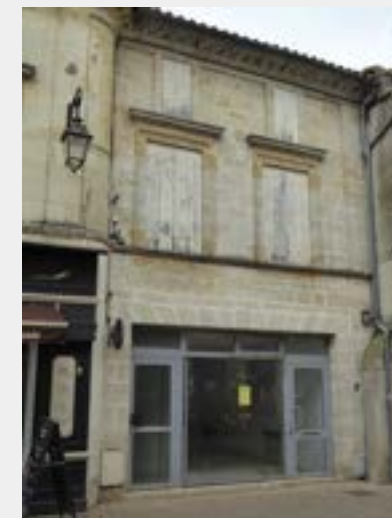
90 Rue du Victor Hugo  
AC603

| Dégradations | Enduit |

Façade à conserver dans son ensemble comme dans le détail  
Restaurations dans le strict respect de l'existant

Enduit à la chaux à mettre en œuvre en remplacement de l'actuel

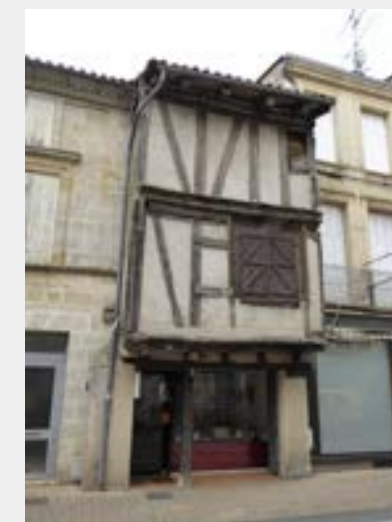
92 Rue Victor Hugo  
AC604

| Dégradations | Devanture commerce |

Façade à conserver dans son ensemble comme dans le détail  
Restaurations dans le strict respect de l'existant

La vitrine commerciale devra suivre les propositions conformes au chapitre traitant des façades commerciales dans le respect de l'existant

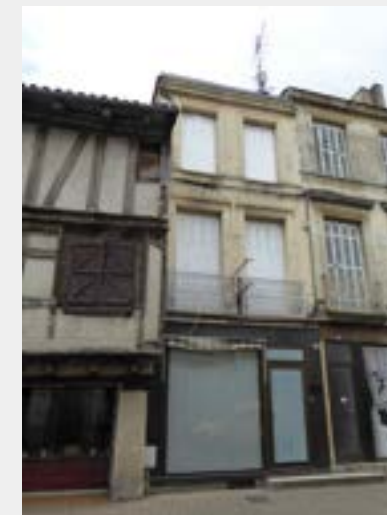
94 Rue Victor Hugo  
AC605

| Dégradations | Devanture commerce |

Façade à conserver dans son ensemble comme dans le détail  
Restaurations dans le strict respect de l'existant

La vitrine commerciale devra suivre les propositions conformes au chapitre traitant des façades commerciales dans le respect de l'existant

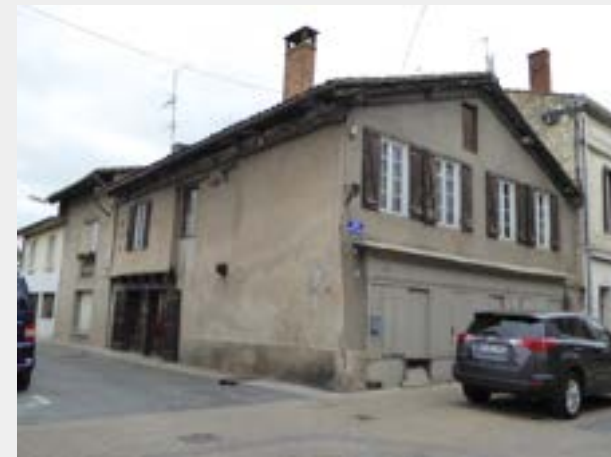
| Dégradations | Menuiserie PVC-Rez de chaussée - Devanture |

Étage à conserver dans son ensemble. Restauration nécessaire du rez de chaussée dans le strict respect de l'existant.

La vitrine commerciale devra suivre les propositions conformes au chapitre traitant des façades commerciales dans le respect de l'existant

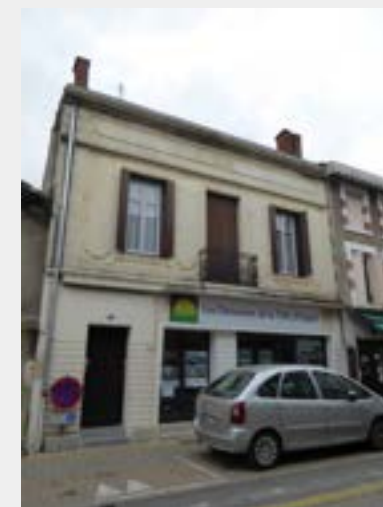
89 rue Victor Hugo

| Dégradations | Devanture commerciale |

Immeuble jumelé avec AC729  
Restauration dans le strict respect de l'existant.

La vitrine commerciale devra suivre les propositions conformes au chapitre traitant des façades commerciales dans le respect de l'existant

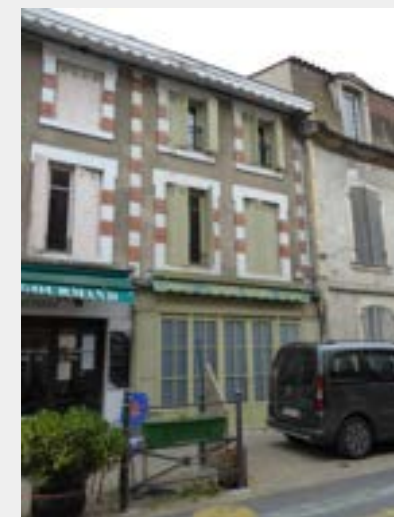
83 Rue Victor Hugo  
AC730

Enduit dégradé

Ensemble à conserver et protéger en  
l'état dans son ensemble comme dans  
le détail.

Restauration dans le strict respect de  
l'existant.

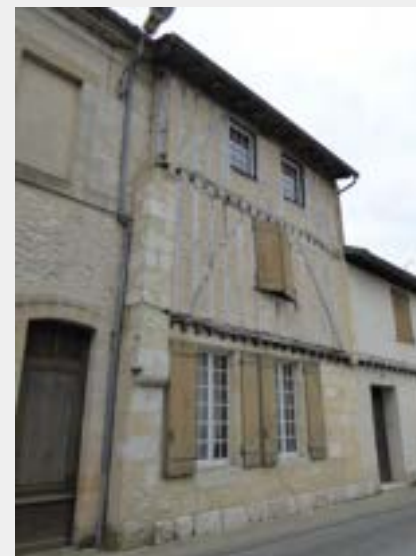
| Dégradations | Enduit - volets |

Masquer les coffrets techniques

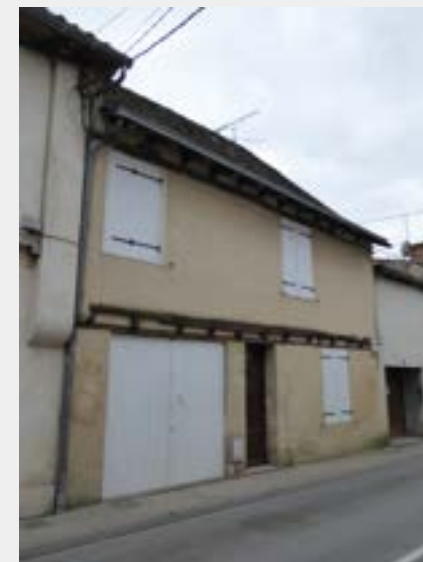
19 Rue Marceau  
AC739

| Dégradations | Fenêtres r de ch. - soubassement |

Enduit à la chaux à mettre en œuvre en remplacement de l'actuel  
Les baies modifiées en RdC doivent retrouver un gabarit adapté, restituant la cohérence de la façade.  
Masquer les coffrets et éléments techniques

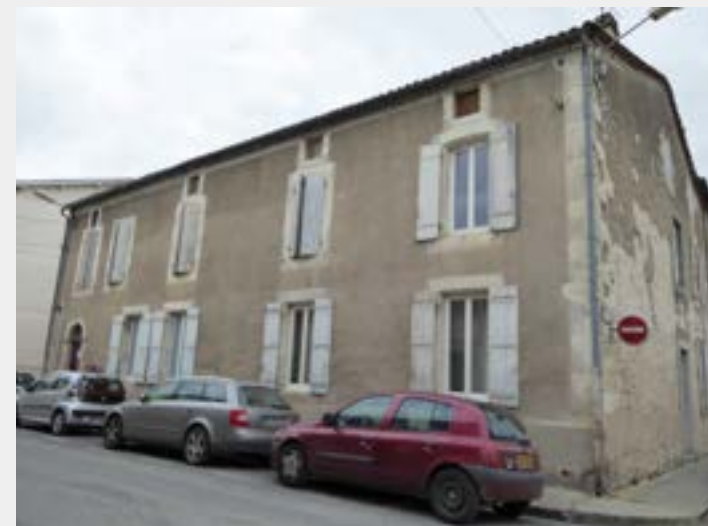
53 rue des frères Reclus - 13 rue Marceau

| Dégradations | Menuiserie PVC - soubassement<br>ciment<br>Enduit dégradé rue Marceau |

Immeuble en L : habitation rue des frères Reclus  
- Hangar rue Marceau  
Conserver le caractère vernaculaire et ancien de l'immeuble par une restauration discrète et respectueuse.  
Le bâtiment rue Marceau peut faire l'objet d'un projet d'ensemble architectural en tenant compte des éléments architectoniques anciens.

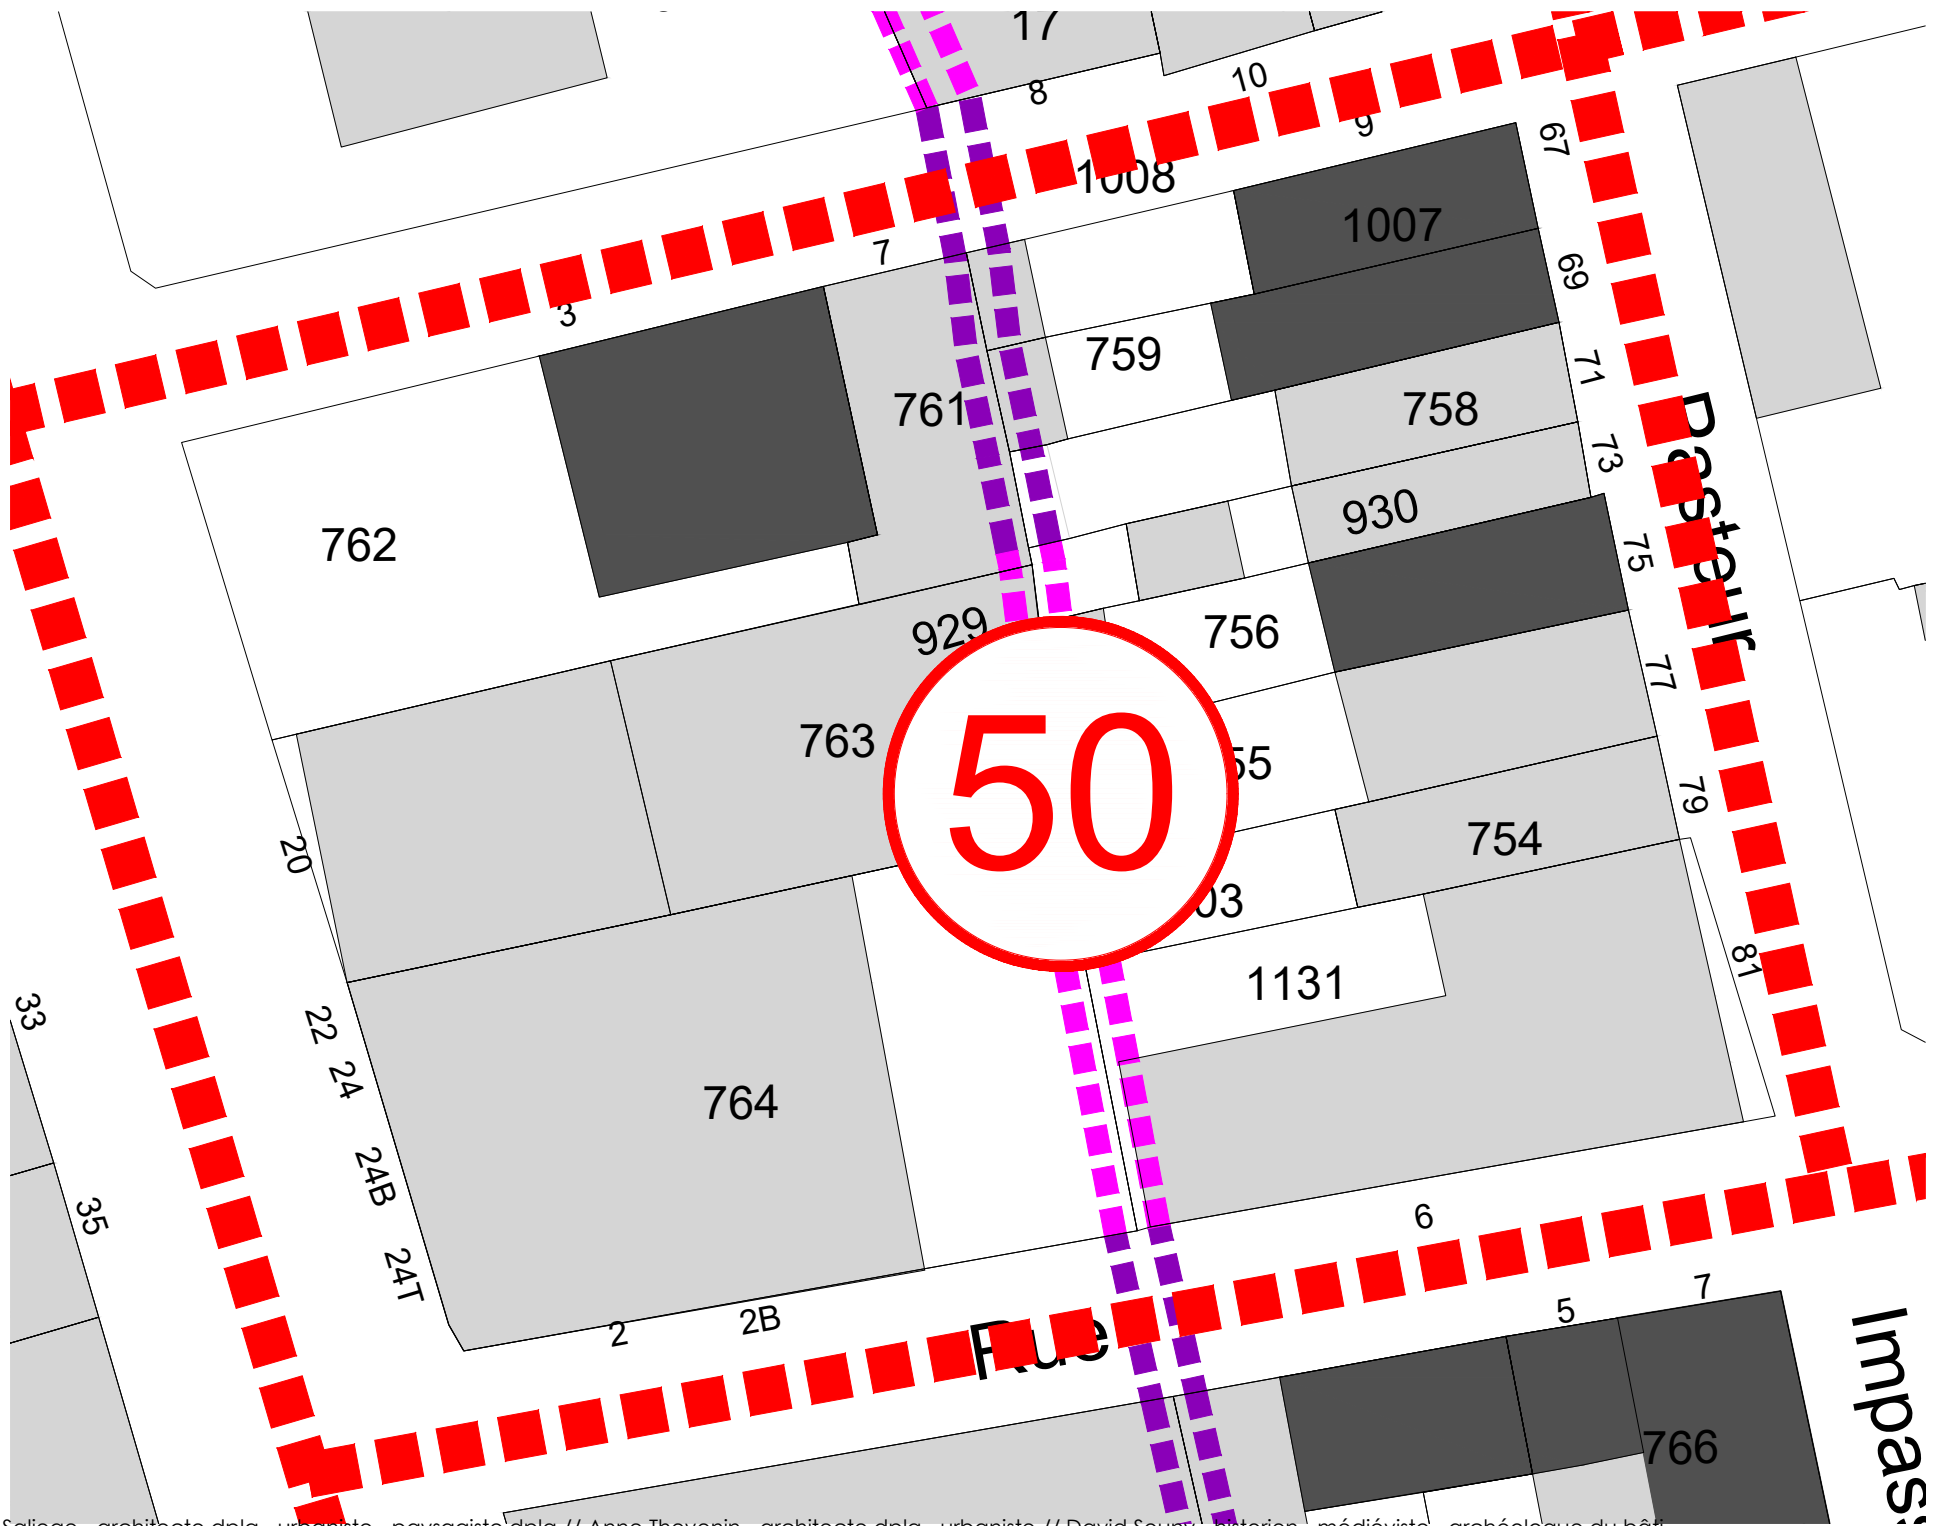
75 rue Pasteur

| Dégradations | R de C. : peinture - menuiserie PVC |

Façade à conserver dans son ensemble comme dans le détail  
 Restaurations dans le strict respect de l'existant  
 Pas de peinture en R de C – Restituer comme 1<sup>er</sup> étage en pierre de taille.  
 Masquer les réseaux et fil d'alimentation en façade ainsi que les coffrets et éléments techniques

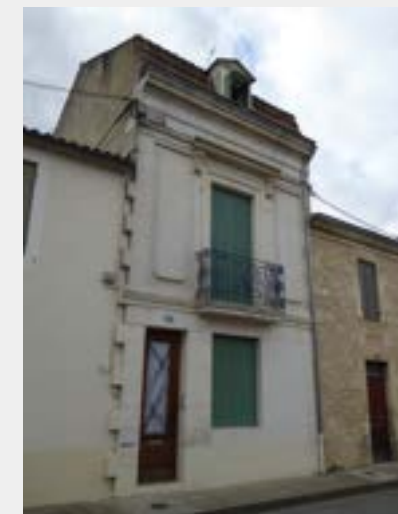
67 rue Pasteur – 9 rue Marceau  
AC 1007

| Dégradations | Enduit |

A réenduire - Le moellon ne doit pas rester apparent, l'enduit viendra au nu de la structure en pierre de taille.  
Masquer les réseaux et fil d'alimentation en façade ainsi que les coffrets et éléments techniques

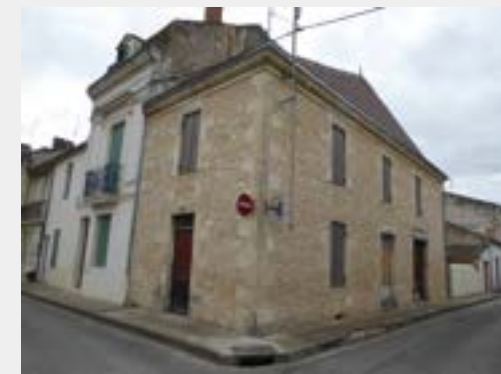
3 rue Marceau  
AC762

| Dégradations | Porte Garage |

Le garage peut être surélevé dans le cadre d'un projet d'architecture proposant une construction avec toiture couverte.

Porte garage à changer sans oculi

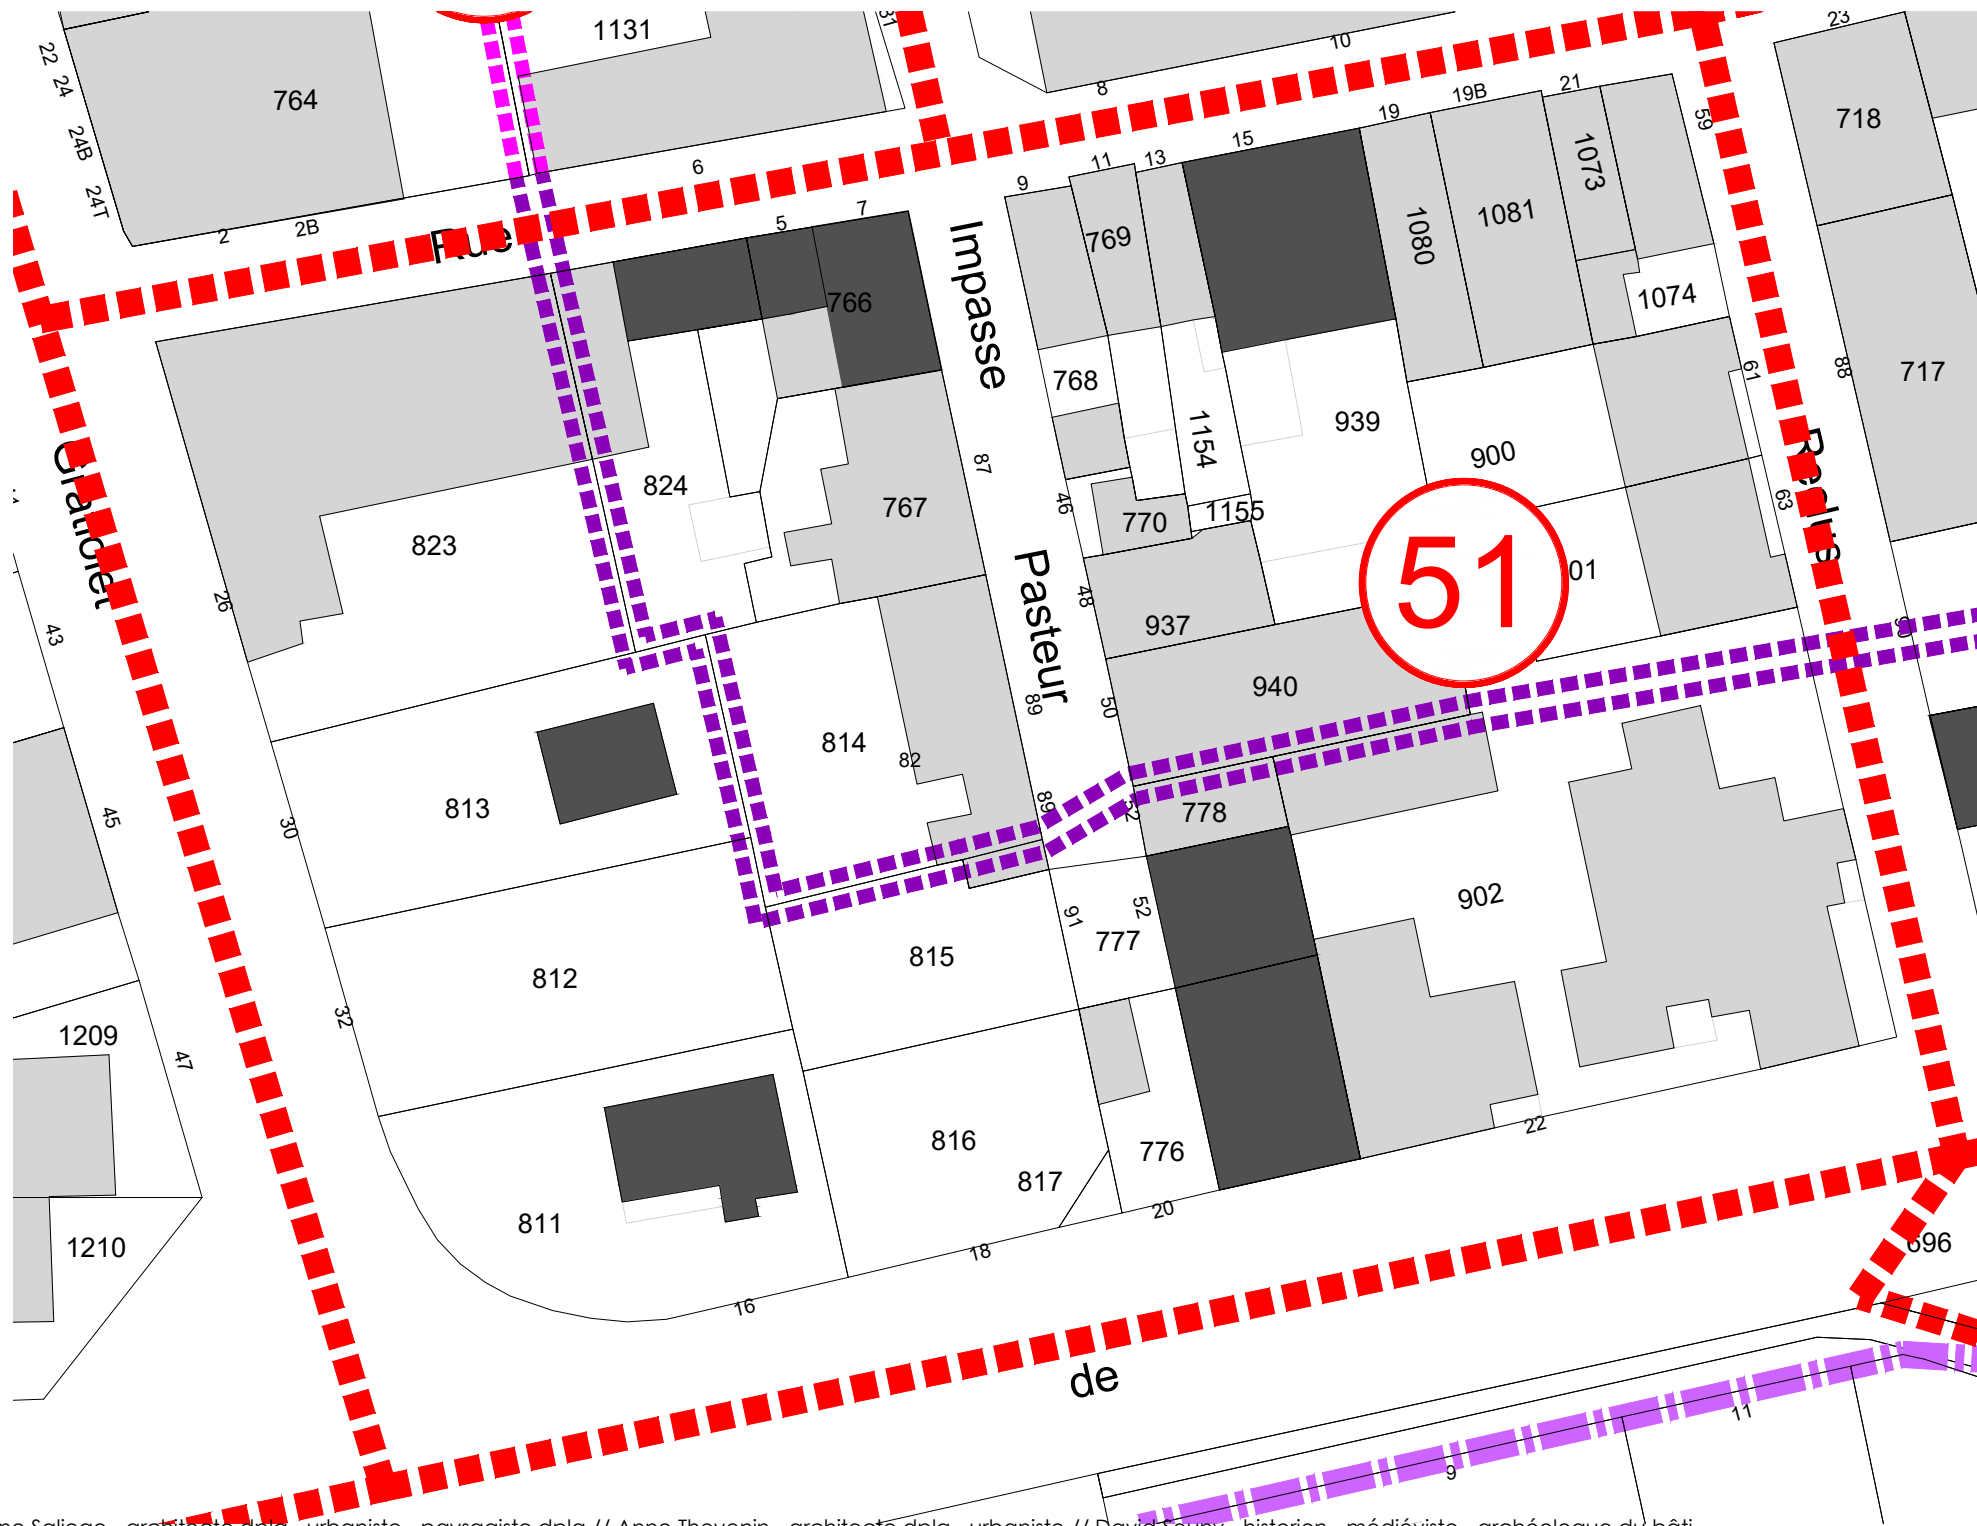
7 rue du quatre septembre

| Dégradations | R de C. : peinture - menuiserie PVC |

Façade à conserver dans son ensemble comme dans le détail  
 Restaurations dans le strict respect de l'existant  
 Masquer les réseaux et fil d'alimentation en façade ainsi que les coffrets et éléments techniques
