COMMUNE DE SAINTE-FOY-LA-GRANDE

SITE PATRIMONIAL REMARQUABLE

Plan de Valorisation de l'Architecture et du Patrimoine

## FICHER IMMEUBLE

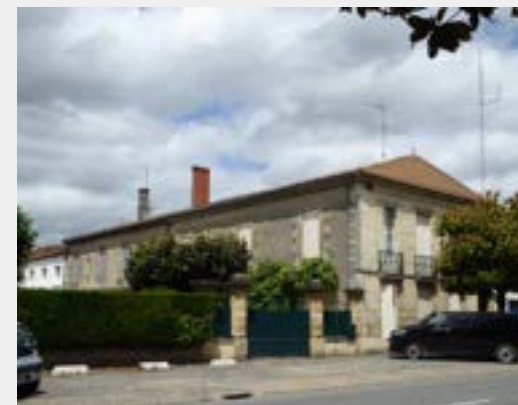
24-26 avenue de Verdun

| Dégradations | Moellons apparents |

Façade à conserver dans son ensemble comme dans le détail  
 Restaurations dans le strict respect de l'existant  
 A réenduire - Le moellon ne doit pas rester apparent, l'enduit viendra au nu de la structure en pierre de taille.

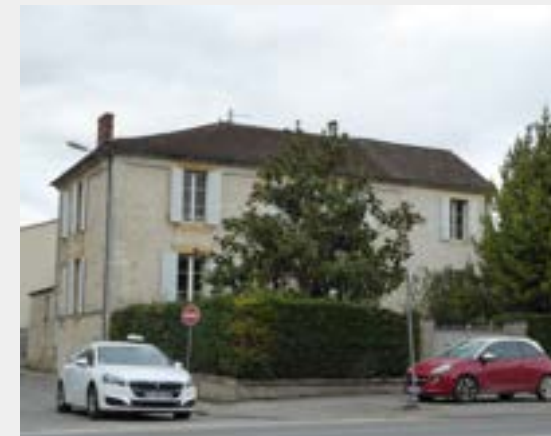
| Dégradations | Devanture commerce |

Façade à conserver dans son ensemble comme dans le détail.  
 Restaurations dans le strict respect de l'existant.  
 La vitrine commerciale devra suivre les propositions conformes au chapitre traitant des façades commerciales dans le respect de l'existant

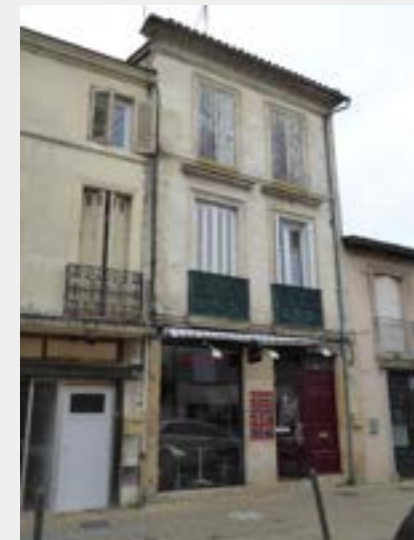
97 rue Victor Hugo  
AC708

| Dégradations | Devanture commerce - Porte d'entrée PVC |

La vitrine commerciale devra suivre les propositions conformes au chapitre traitant des façades commerciales dans le respect de l'existant

Masquer les coffrets et éléments techniques

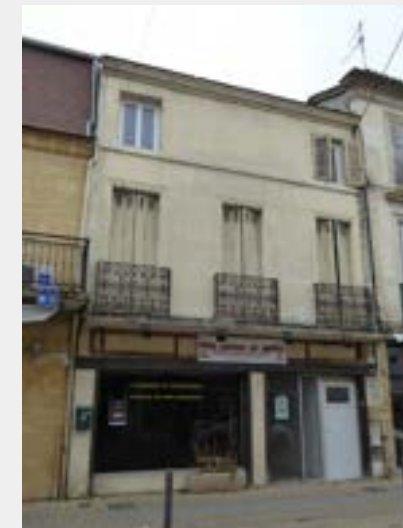
105 rue Victor Hugo  
AC1204

| Dégradations | Devanture commerce |

Restaurations dans le strict respect de l'existant.  
Masquer les réseaux et fil d'alimentation en façade ainsi que les coffrets et éléments techniques.

La vitrine commerciale devra suivre les propositions conformes au chapitre traitant des façades commerciales dans le respect de l'existant

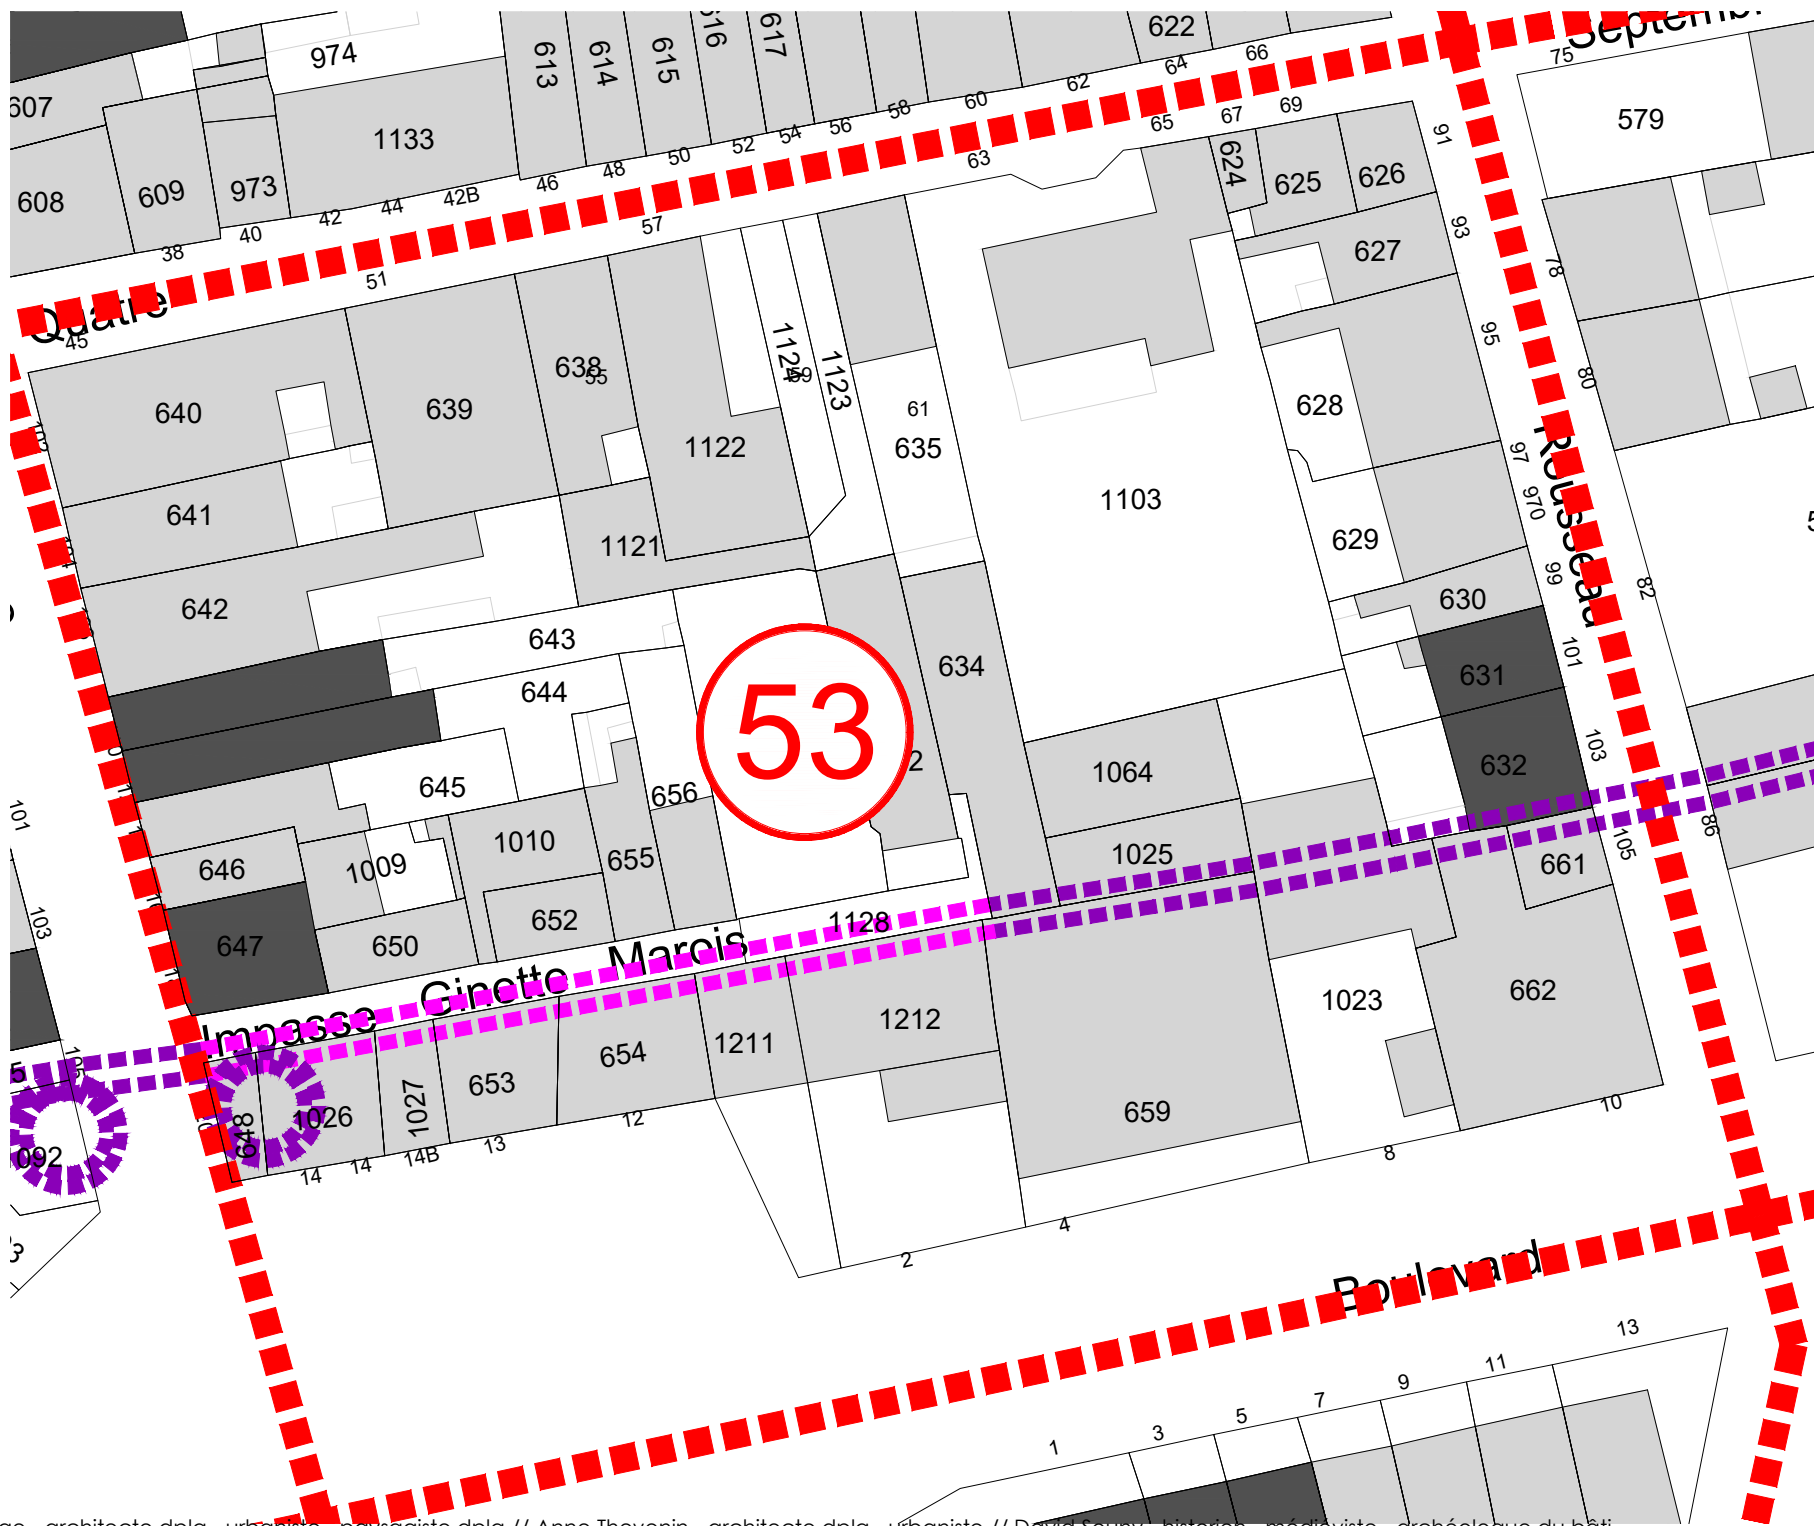
110-112 rue Victor Hugo

| Dégradations | Menuiserie PVC AC644<br>Devanture commerce AC 643 |

Masquer les réseaux et fil d'alimentation en façade ainsi que les coffrets et éléments techniques.

La vitrine commerciale devra suivre les propositions conformes au chapitre traitant des façades commerciales dans le respect de l'existant.

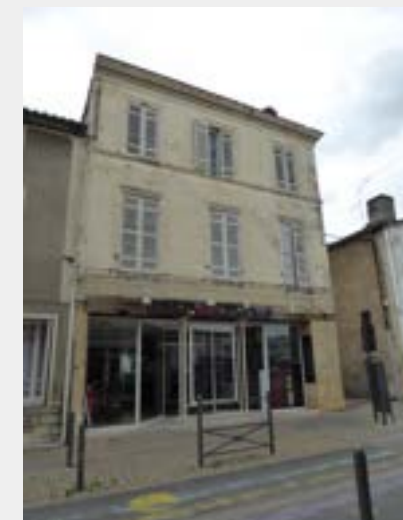
101 rue Jean-Jacques Rousseau  
AC631

| Dégradations | Façade dénaturée |

Restaurations dans le strict respect de l'existant.  
Masquer les réseaux et fil d'alimentation en façade ainsi que les coffrets et éléments techniques.

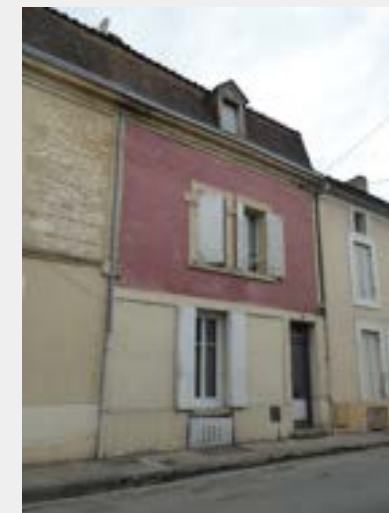
103 rue Jean-Jacques Rousseau  
AC632

| Dégradations | Enduit à refaire – porte d'entrée- peintures |

Reprendre l'ensemble de la façade en enduit chaux  
Peinture volets de même couleur que les volets

Masquer les réseaux et fil d'alimentation en façade ainsi que les coffrets et éléments techniques.

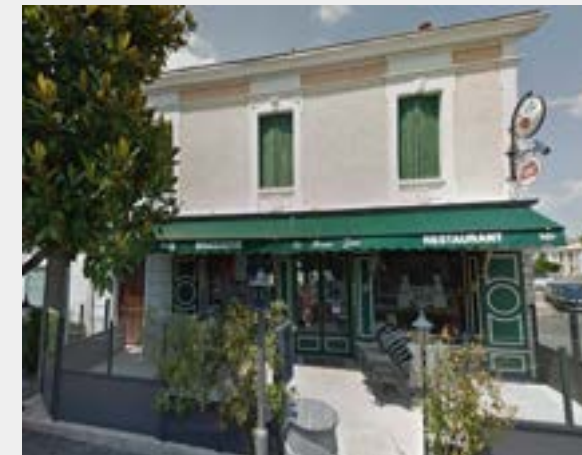
| Dégradations | Façade dégradée par mise à nu des moellons |

Restaurations dans le strict respect de l'existant.  
 Enduit à la chaux – Le moellon ne doit pas rester apparent, l'enduit viendra au nu de la structure en pierre de taille.

Masquer les réseaux et fil d'alimentation en façade ainsi que les coffrets et éléments techniques

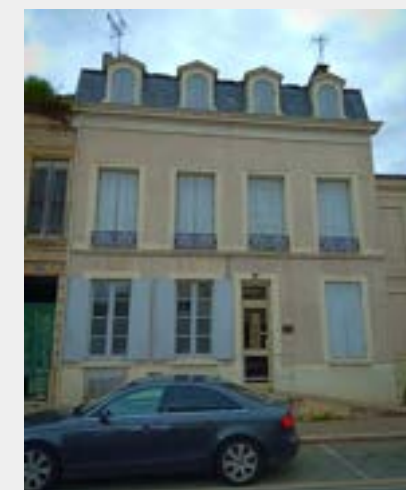
10 boulevard Larégnère  
AC319

| Dégradations | Soubassement peint |

Façade à conserver dans son ensemble comme dans le détail.

Restaurations dans le strict respect de l'existant.

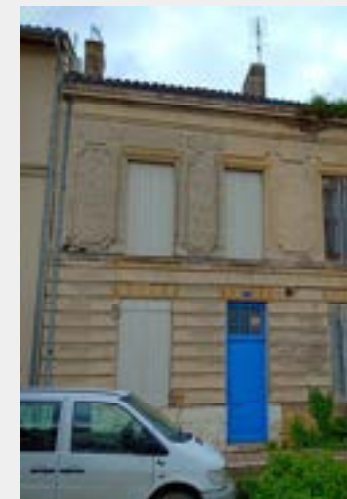
8 boulevard Larégnère  
AC320

| Dégradations | Etat général de délabrement |

Façade à conserver dans son ensemble comme dans le détail.

Restaurations dans le strict respect de l'existant.

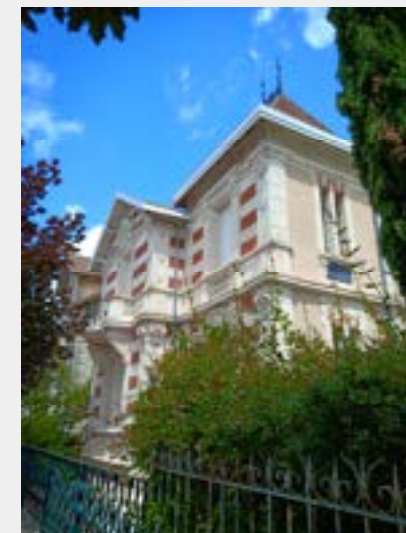
5 avenue Paul Bert  
AC415

| Dégradations | PVC menuiserie, volets |

Façade à conserver dans son ensemble comme dans le détail.

Restauration dans le respect des caractéristiques du type architectural Masquer les réseaux et fil d'alimentation en façade ainsi que les coffrets et éléments techniques

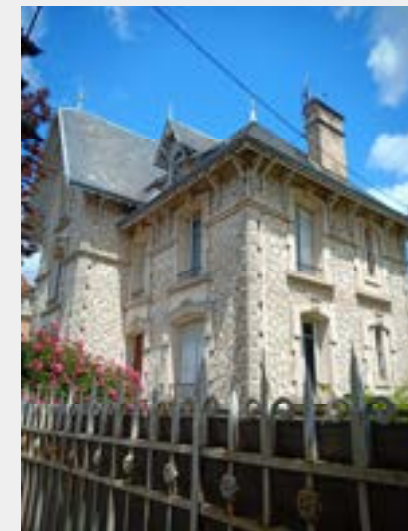
17 avenue Paul Bert  
AC427

| Dégradations | Menuiserie PVC |

Restauration dans le respect des caractéristiques du type architectural

Remplacement menuiserie PVC par menuiserie bois

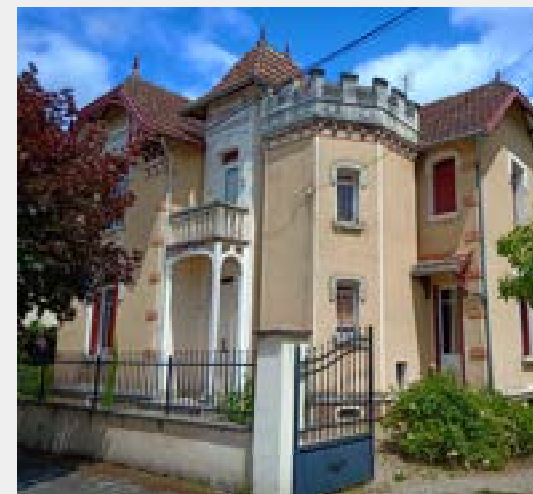
25 avenue Paul Bert  
AC912

| Dégradations | Auvent |

Façade à conserver dans son ensemble

Restaurations dans le strict respect de l'existant.

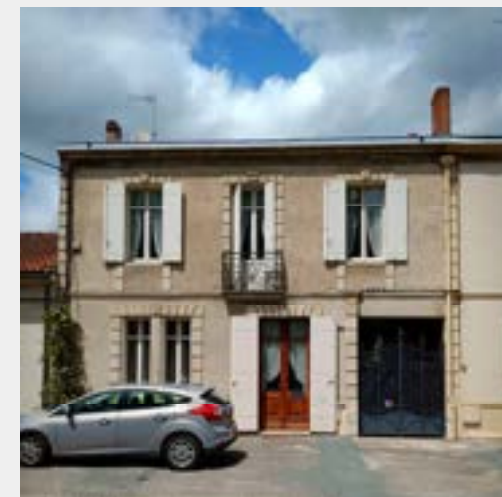
30 avenue de la gare  
AC458

| Dégradations | Enduit et pierres peints |

Façade à conserver dans son ensemble comme dans le détail.

Restaurations dans le strict respect de l'existant.  
Masquer les réseaux et fil d'alimentation en façade ainsi que les coffrets et éléments techniques

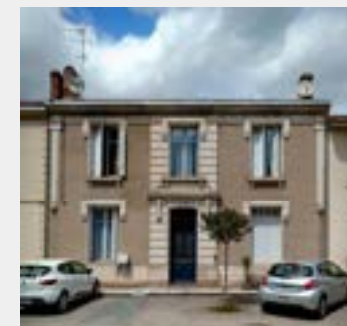
34 avenue de la gare  
AC855

| Dégradations | Tuyau d'évacuation sur façade |

Déplacer le tuyau d'évacuation apparent

Masquer les réseaux et fil d'alimentation en façade ainsi que les coffrets et éléments techniques

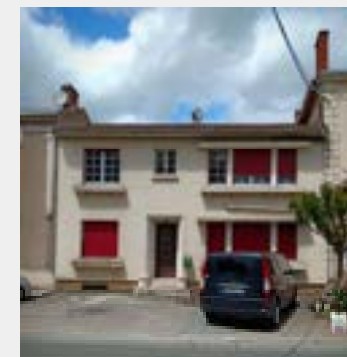
36 avenue de la gare  
AC856

| Dégradations | Façades peintes – devanture commerce |

Masquer les réseaux et fil d'alimentation en façade ainsi que les coffrets et éléments techniques

La vitrine commerciale devra suivre les propositions conformes au chapitre traitant des façades commerciales dans le respect de l'existant

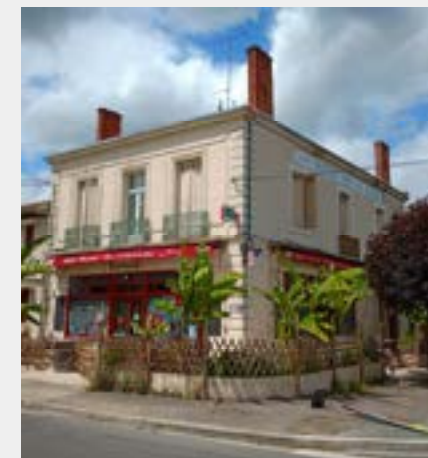
4 avenue Paul Bert  
AC453

| Dégradations | Menuiserie pvc - façade peinte |

Restituer les menuiseries bois en cohérence avec le gabarit des baies

Masquer les réseaux et fil d'alimentation en façade ainsi que les coffrets et éléments techniques

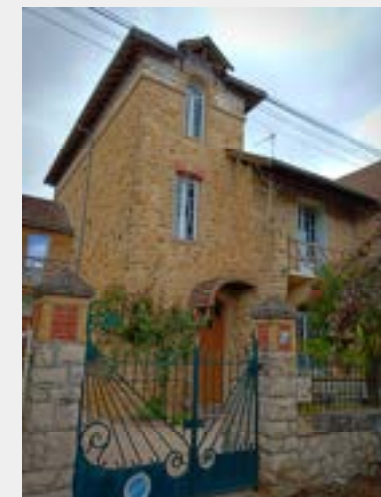
14 avenue Paul Bert  
AC1051

| Dégradations | Menuiserie et volets PVC |

Restaurations dans le respect des caractéristiques du type architectural.

Remplacement menuiserie et volets PVC par bois

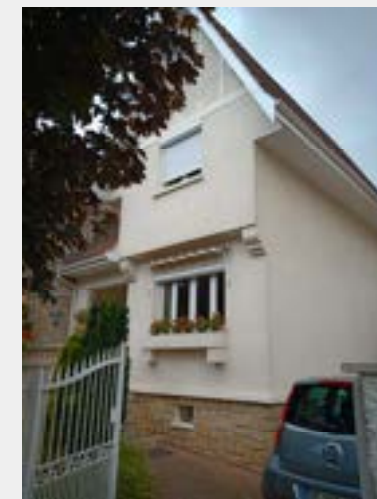
16 avenue Paul Bert  
AC440

| Dégradations | Matériau couverture – porte d'entrée |

Façade à conserver dans son ensemble comme dans le détail.

Restaurations dans le respect des caractéristiques du type architectural.

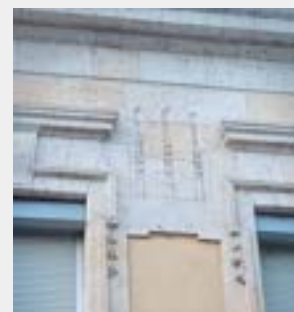
12 rue Jean-Louis Faure

| Dégradations | Volets roulants |

Remplacement volets roulants

Masquer les coffrets et éléments techniques.

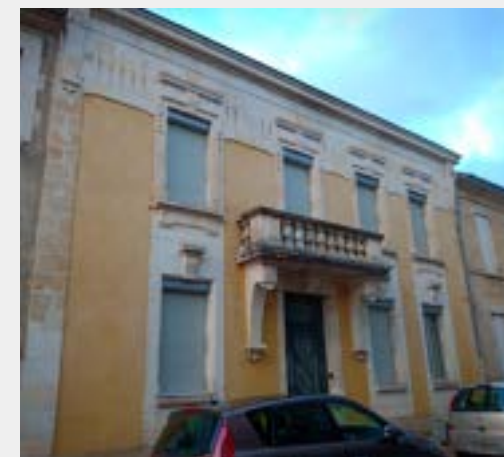
14 rue Jean-Louis Faure  
AB 816

| Dégradations | Façade arrière -porte XVIIe |

Façade à conserver dans son ensemble comme dans le détail.

Restaurations dans le strict respect de l'existant.  
Masquer les réseaux et fil d'alimentation en façade ainsi que les coffrets et éléments techniques.

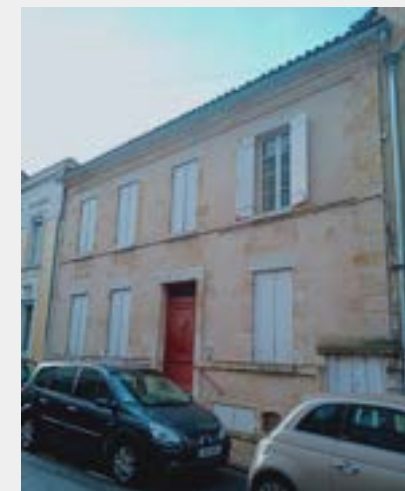
| Dégradations | Façade dénaturée – Porte garage |

Restaurations dans le strict respect de l'existant.  
Restituer façade principale Vérifier si l'étage de la façade principale est en pierre de taille à comme façade arrière  
Reprendre les parties enduites en enduit chaux

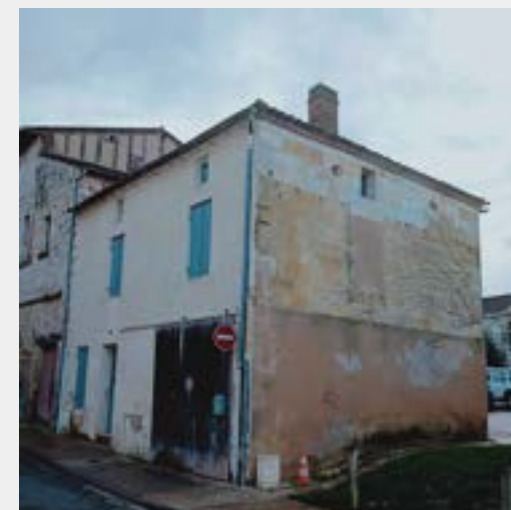
9-11 rue Louis Pasteur  
AB 6-7

| Dégradations | Dégradation de l'ensemble de l'immeuble<br>Remaniement du rez de chaussée |

Ancien couvent de Récollets  
Restauration totale dans le strict respect de l'existant.  
Reprendre l'ensemble de la façade en enduit chaux

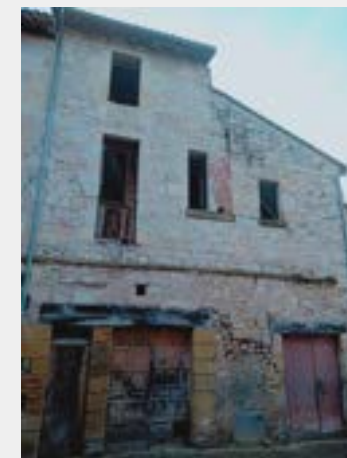
13-15 rue Louis Pasteur  
AB 8-9

| Dégradations | Dégradation de l'ensemble de l'immeuble |

Ancien couvent de Récollets  
Restauration totale dans le strict respect de l'existant.

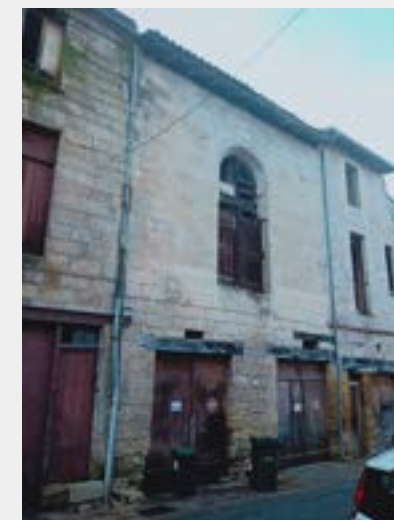
17 rue Louis Pasteur  
AB10

| Dégradations | Dégradation de l'ensemble de l'immeuble |

Ancien couvent de Récollets  
Restauration totale dans le strict respect de l'existant.

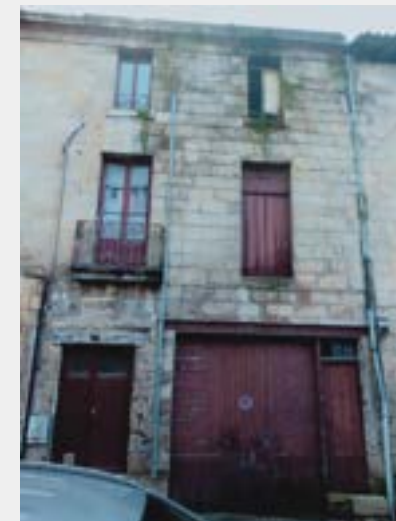
19 rue Louis Pasteur  
AB 817

| Dégradations | Rez de chaussée dégradé – Devanture commerce |
