COMMUNE DE SAINTE-FOY-LA-GRANDE  
SITE PATRIMONIAL REMARQUABLE  
Plan de Valorisation de l'Architecture et du Patrimoine  
**FICHER IMMEUBLE**

Le présent document constitue le fichier immeuble relatif au Site Patrimonial Remarquable de Sainte-Foy-La-Grande. Cet outil de gestion du patrimoine architectural permet d'accéder à l'ensemble des édifices et constructions identifiés comme à protéger au plan réglementaire. Issu de la ZPPAUP, il a été entièrement revu et corrigé pour correspondre aux attentes du SPR et du PVAP.

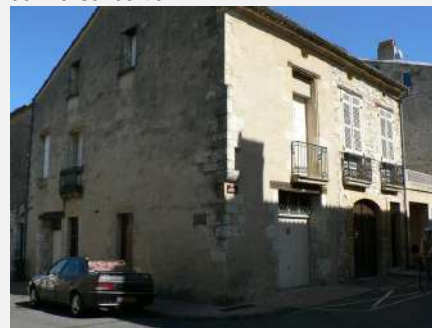
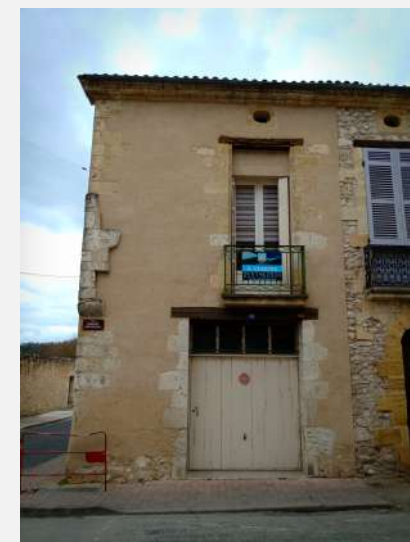
12 Rue Denfert Rochereau  
AB 64

| Dégradations | Façade dégradée par mise à nu des moellons, enduits à l'origine (traces de brique) |

A réenduire – Le moellon ne doit pas rester apparent, l'enduit viendra au nu de la structure en pierre de taille.

les éléments architectoniques anciens sont à conserver.

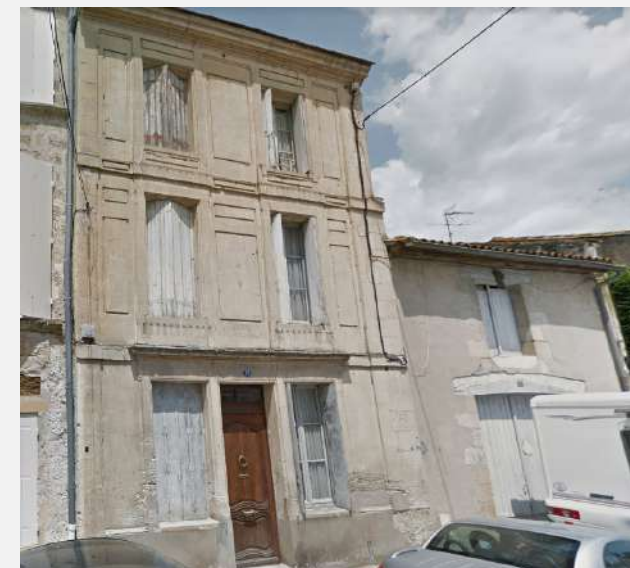
33 Rue Denfert Rochereau  
AB 71

| Dégradations | Maçonneries à restaurer |

Façade à conserver dans son ensemble comme dans le détail, menuiseries et porte d'entrée compris.

Conserver le caractère vernaculaire et ancien de cet immeuble par une restauration discrète et respectueuse.

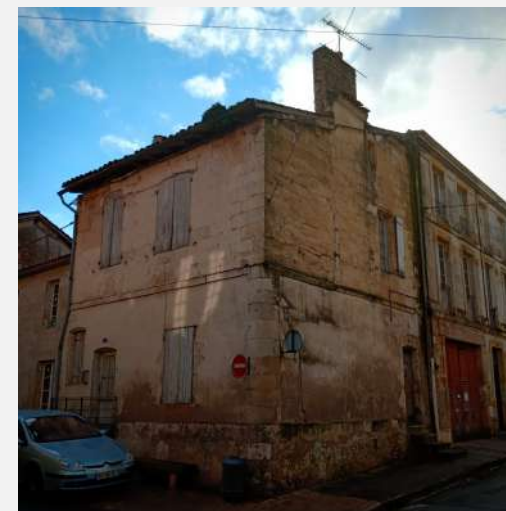
31-31 bis Rue Denfert Rochereau  
AB 77-78

| Dégradations | AB 78 porte de garage |

Revoir portes de garage existantes dans le cadre d'un projet architectural (changement de destination ou autre)

Masquer les réseaux et fil d'alimentation en façade ainsi que les coffrets techniques

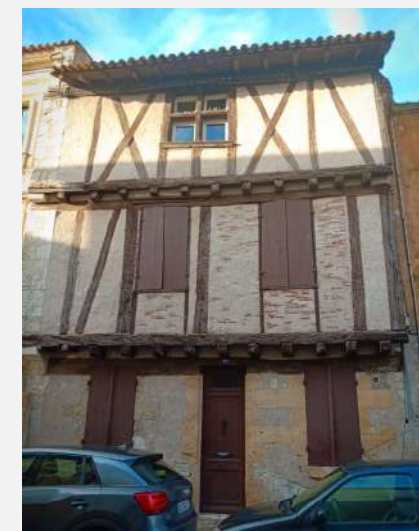
42-44 Rue Jean-Louis Faure  
AB 87

Nombreuses dégradations

Projet de restauration à soumettre  
pour l'ensemble de la façade, en  
proposant une restitution cohérente  
de la trame des ouvertures.

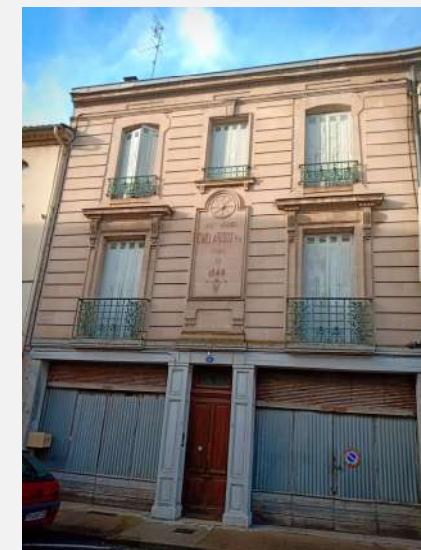
54 Rue Jean-Louis Faure  
AB 76

Façade Pierre enduit  
 Menuiseries Bois à carreaux  
 Occultations Volets battants bois  
 Toiture Tuile canal  
 Cheminée  
 Eléments intéressants, autres (cour, éléments annexes...) Porte d'entrée  
 Vacance Non  
 Accessibilité aux étages Oui  
 Commerces Non  
 Dégradations Enduit ciment

Restaurations possible dans le strict respect de l'existant.

Enduit à la chaux à mettre en œuvre

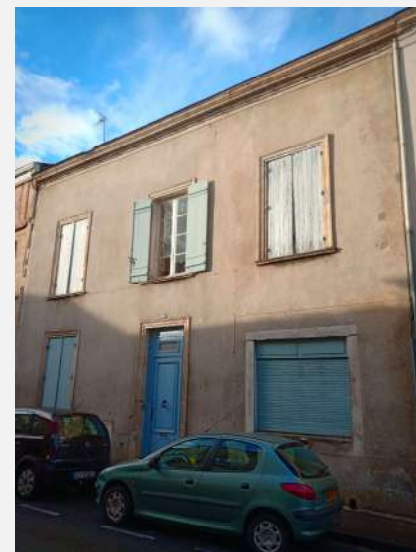
56 Rue Jean-Louis Faure  
AB 75

Façade Pierre et enduit  
 Menuiseries Bois à carreaux  
 Occultations Volets bois plein et volet intérieurs  
 Toiture Tuile canal  
 Cheminée brique  
 Eléments intéressants, autres (cour, éléments annexes...) Menuiseries ferronneries et modénature, porte d'entrée,  
 Vacance Non  
 Accessibilité aux étages Oui  
 Commerces Non  
 Dégradations Enduit dégradé, ouverture modifiée en RDC

Restaurations possible dans le strict respect de l'existant.

Enduit à la chaux à mettre en œuvre  
 La baie modifiée en RDC doit retrouver un gabarit adapté, restituant la cohérence de la façade.

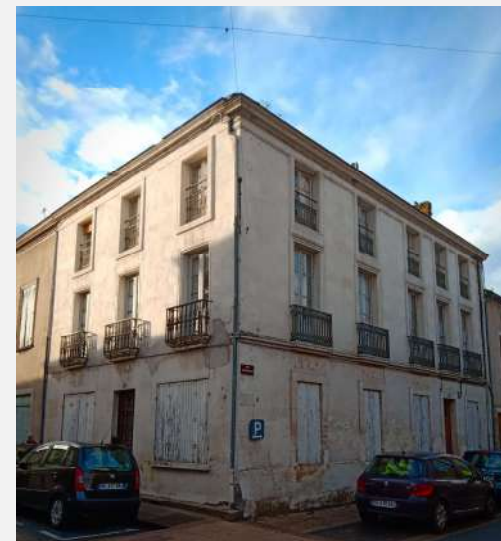
7 Rue Victor Hugo  
AB 763

2+combles  
2  
Oui  
encadrement pierre mouluré et  
feronneries ouvragées, corniche et  
bandeau à moulures  
Pierre et enduit  
Bois à carreaux  
Volets accordéons bois intérieurs.  
Tuile canal  
?  
Menuiseries anciennes et  
feronneries, modénature  
Non  
Oui  
Non  
Enduit dégradé

Ensemble à conserver et protéger en  
l'état dans son ensemble comme  
dans le détail.  
Restaurations possible dans le strict  
respect de l'existant.

Masquer les coffrets techniques et les  
fils d'alimentation en façade

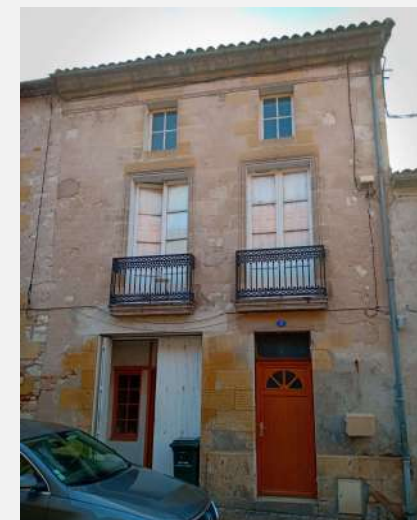
17 Rue Denfert Rochereau  
AB 50

Façade Pierre à décors  
 Menuiseries Bois à carreaux  
 Occultations Volets anciens battants/accordéons bois  
 Toiture Tuile canal  
 Cheminée Briques  
 Eléments intéressants, autres (cour, éléments annexes...) RdC surélevé (cf risque de crues)  
 Vacance Balcon et ferronneries ouvragées  
 Accessibilité aux étages Non  
 Commerces Oui  
 Dégradations Non  
 Enduit dégradé

Façade à conserver dans son ensemble comme dans le détail, menuiseries et porte d'entrée compris.  
 Conserver le caractère vernaculaire et ancien de cet immeuble par une restauration discrète et respectueuse.  
 Enduit à la chaux à mettre en œuvre en remplacement de l'actuel

Masquer les réseaux et fil d'alimentation en façade ainsi que les coffrets techniques

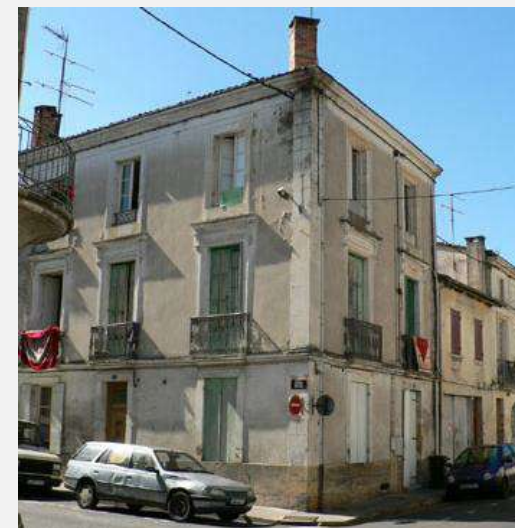
13 Rue Denfert Rochereau  
AB 52

Façade Pierre à décors et enduit  
 Menuiseries Bois à carreaux  
 Occultations Volets anciens battants/accordéons bois  
 Toiture Tuile canal  
 Cheminée Briques  
 Eléments intéressants, autres (cour, éléments annexes...) Menuiseries et decor de façade, baie cintrée du RdC, ferronneries ouvragées  
 Vacance Non  
 Accessibilité aux étages Oui  
 Commerces Non  
 Dégradations Non  
 Enduit dégradé

Façade à conserver dans son ensemble comme dans le détail, menuiseries et porte d'entrée compris.  
 Conserver le caractère vernaculaire et ancien de cet immeuble par une restauration discrète et respectueuse.  
 Enduit à la chaux à mettre en œuvre en remplacement de l'actuel

Masquer les réseaux et fil d'alimentation en façade ainsi que les coffrets techniques

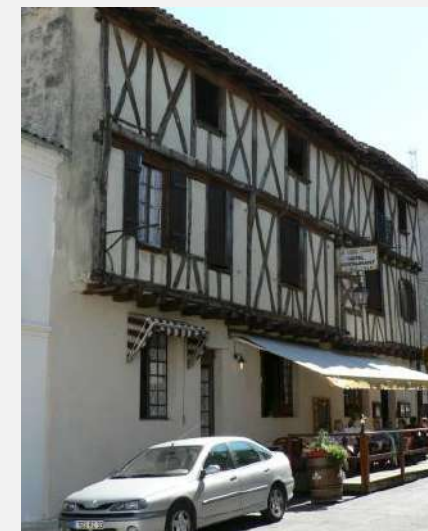
12 Rue Louis Pasteur – 18 Place Gambetta  
AB 39 – AB 37

Pierre à décors et enduit  
Bois à carreaux  
Volets anciens battants/accordéons bois  
Tuile canal  
Briques  
Menuiseries et décor de façade,  
baie cintrée du RdC, ferronneries ouvragées  
Non  
Oui  
Non  
Enduit dégradé

Conserver le caractère vernaculaire et  
ancien de cet immeuble par une restauration  
discrète et respectueuse.

Enduit à la chaux à mettre en œuvre en  
remplacement de l'actuel

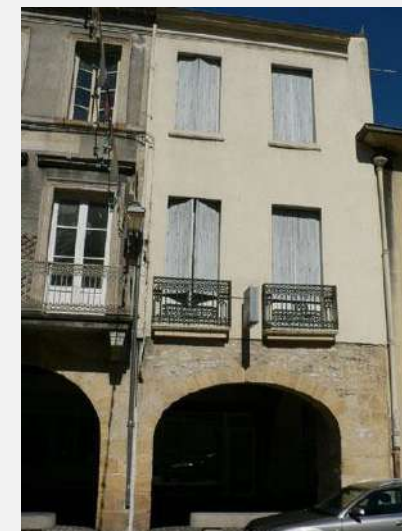
14 Place Jean Jaurès  
AB 592

| Dégradations | Absence d'enduit sur façade pierre |

Masquer les réseaux et fil d'alimentation en façade ainsi que les coffrets techniques

Conserver la porte d'entrée

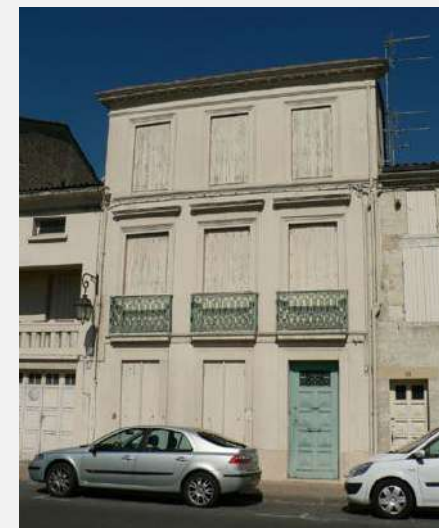
16-17-18 Place Jean Jaurès  
AB 941 – AB 942

| Dégradations | Absence d'enduit sur façade pierre |

Enduit à la chaux à mettre en œuvre sur parties destinées à être enduites

Masquer les réseaux et fil d'alimentation en façade ainsi que les coffrets techniques

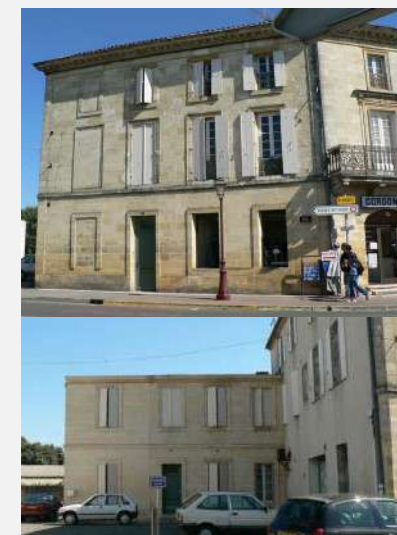
2 allée Michel de Montaigne  
AB 893

Façade Béton enduit  
Menuiseries Métal peint  
Occultations ?  
Toiture Tuile et plaques fibrociment  
Cheminée Briques  
Eléments intéressants, autres (cour, éléments annexes...) Porte d'entrée, balcons et ferronneries et détails pierre ouvragés  
Vacance ?  
Accessibilité aux étages Oui  
Commerces Non  
Dégradations Porte de garage métallique, risque d'amiante en couverture au moins

Masquer les réseaux et fil d'alimentation en façade ainsi que les coffrets techniques

Conserver le découpage des menuiseries et de la porte d'entrée

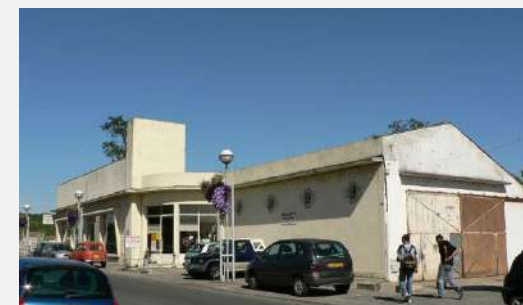
2-4 Avenue Ithier Gorin  
AB 669 – AB 668

Façade Pierre de taille  
Menuiseries Bois à carreaux  
Occultations Volets anciens battants bois plein  
Toiture Tuile canal  
Cheminée  
Eléments intéressants, autres (cour, éléments annexes...)  
Vacance Non  
Accessibilité aux étages Oui  
Commerces Oui pour partie  
Dégradations Façade commerciale

Masquer les réseaux et fil d'alimentation en façade ainsi que les coffrets techniques

Revoir façade commerciale

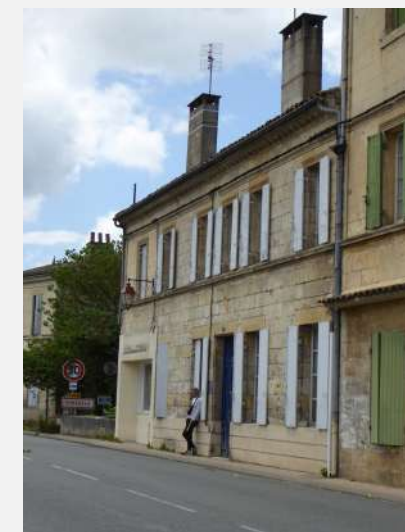
6 Avenue Ithier Gorin  
AB 583

| Dégradations | avant toit en RDC, porte d'entrée |

Conserver le caractère vernaculaire et ancien de cet immeuble par une restauration discrète et respectueuse.

Déposer avant toit tuiles en RDC

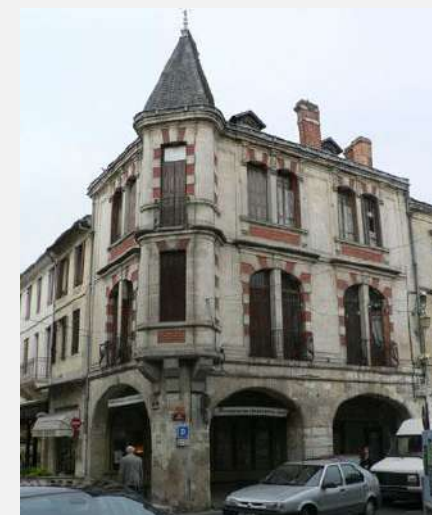
26 Rue de la République  
AB 32

| Dégradations | Enduit dégradé, auvent précaire, occultations dernier niveau |

Masquer les réseaux et fil d'alimentation en façade ainsi que les coffrets techniques

Remplacer les occultations non adaptées par des persiennes au dernier niveau.

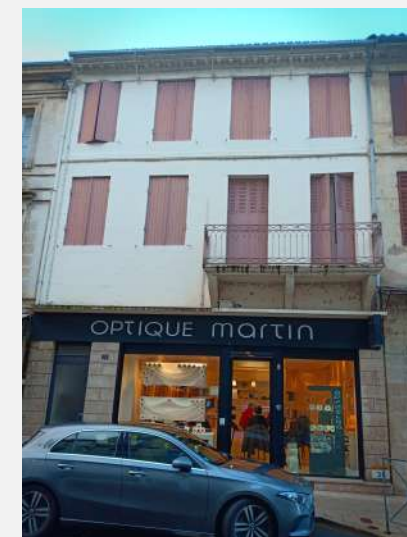
22 Rue de la République  
AB 30

Façade Pierre  
 Menuiseries Bois à carreaux  
 Occultations Volets bois intérieurs  
 Toiture Tuile canal  
 Cheminée  
 Eléments intéressants, autres (cour, éléments annexes...) Balcons en ferronnerie  
 Vacance Non  
 Accessibilité aux étages Oui  
 Commerces Oui  
 Dégradations Auvent, store banne

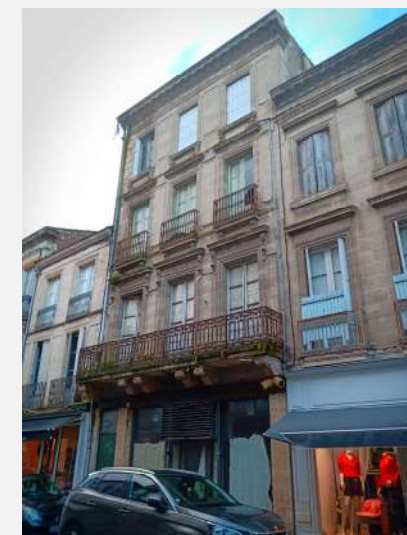
10 Rue de la République  
AB 868

| Dégradations | Devanture - enseigne |

Conserver le caractère vernaculaire et ancien de cet immeuble par une restauration discrète et respectueuse.

Masquer les réseaux et fil d'alimentation en façade ainsi que les coffrets techniques  
La vitrine commerciale devra suivre les propositions conformes au chapitre traitant des commerces dans le respect de l'existant

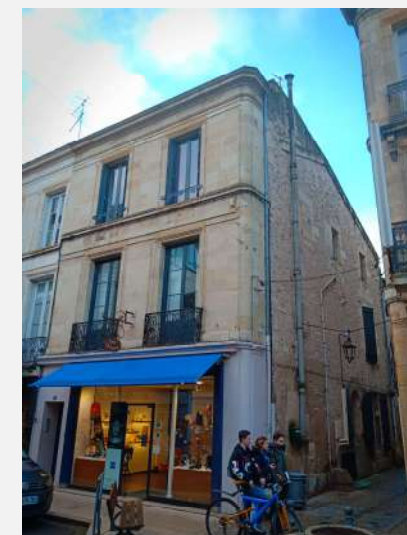
4-6 Rue de la République  
AB 21

| Dégradations | Enseigne |

Masquer les réseaux et fil d'alimentation en façade ainsi que les coffrets techniques

La vitrine commerciale devra suivre les propositions conformes au chapitre traitant des commerces dans le respect de l'existant

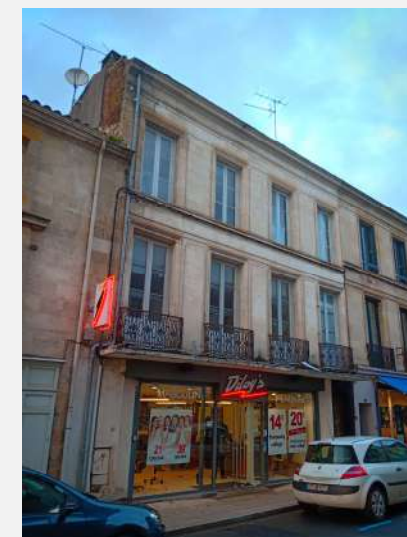
2 Rue de la République  
AB 20

| Dégradations | Devanture de commerce |

Remplacement des menuiseries pvc par menuiserie bois  
Remplacement des volets roulants par volets intérieurs

La vitrine commerciale devra suivre les propositions conformes au chapitre traitant des commerces dans le respect de l'existant

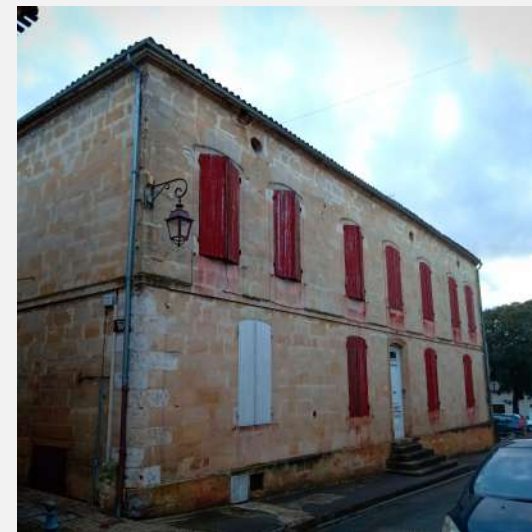
7 Rue Jean-Louis Faure  
AB 16

| Dégradations | Enduit |

Façade à conserver dans son ensemble comme dans le  
détail.  
Conserver le caractère vernaculaire et ancien par une  
restauration discrète et respectueuse.

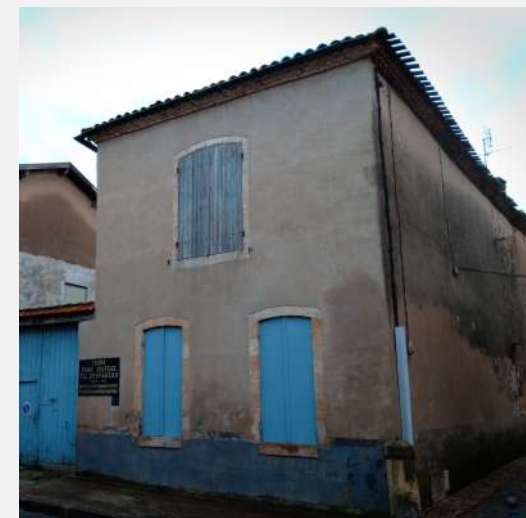
11 Rue Jean-Louis Faure  
AB 780

| Dégradations | Porte garage |

Façade à conserver dans son ensemble comme dans le détail.  
 Restaurations dans le respect des caractéristiques du type architectural.  
 Masquer les réseaux et fil d'alimentation en façade ainsi que les coffrets techniques

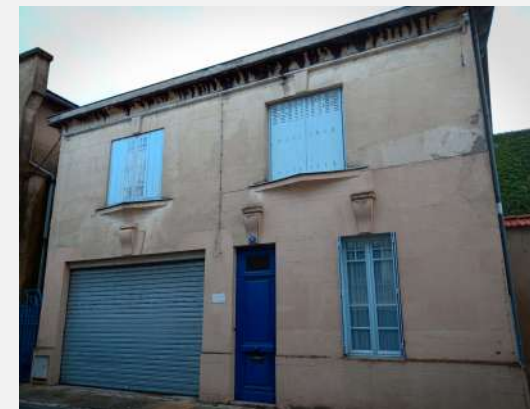
15 Rue Jean-Louis Faure  
AB 693

| Dégradations | Devanture de commerce |

Remplacement des menuiseries pvc par menuiserie bois  
 Remplacement des volets roulants par volets intérieurs

La vitrine commerciale devra suivre les propositions conformes au chapitre traitant des commerces dans le respect de l'existant

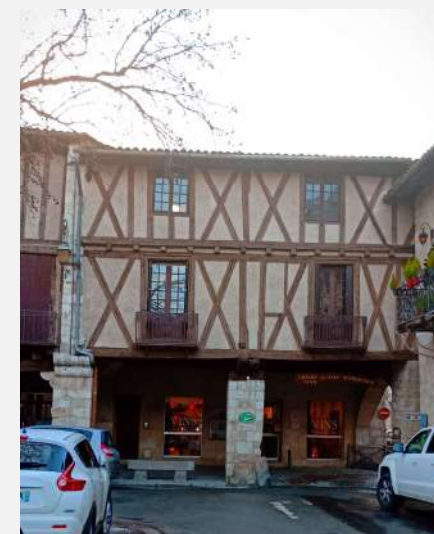
23 Rue Louis Pasteur  
AB 12-13

| Dégradations | Enseignes commerce |

Façade à conserver dans son ensemble comme dans le détail.  
Conserver le caractère vernaculaire et ancien par une restauration discrète et respectueuse.

Conserver et/ou restituer les sols pavés vernaculaires du couvert.

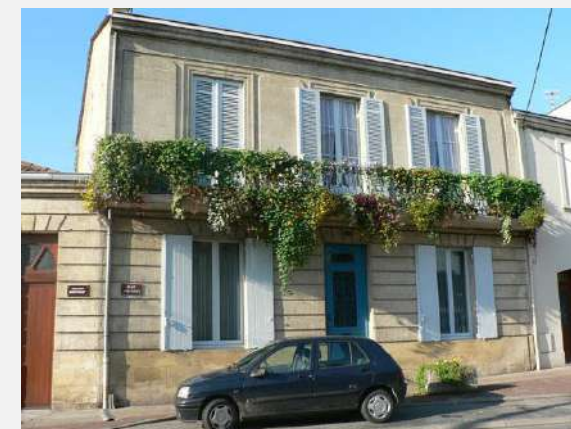
1 Boulevard Gratiolet  
AB 571

| Dégradations | Porte de garage gauche en métal |

Masquer les réseaux et fil d'alimentation en  
façade ainsi que les coffrets techniques

Possibilité de surélévation sous réserve d'un  
projet architectural qualitatif.

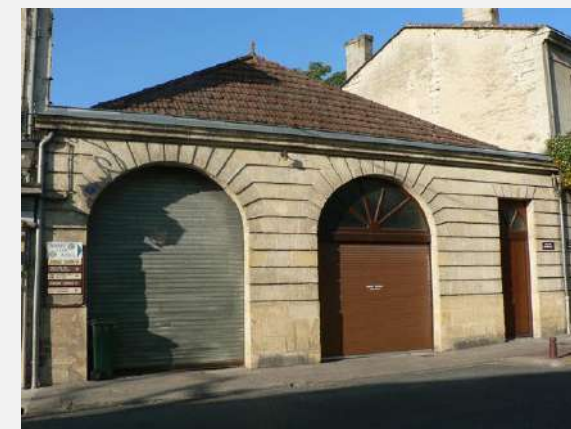
3 Boulevard Gratiolet  
AB 570

| Dégradations | Menuiseries et traitement de façade du RdC |

Masquer les réseaux et fil d'alimentation en façade ainsi que les coffrets techniques

Restituer devanture commerciale ou proposer un traitement de façade du RdC qualitatif.

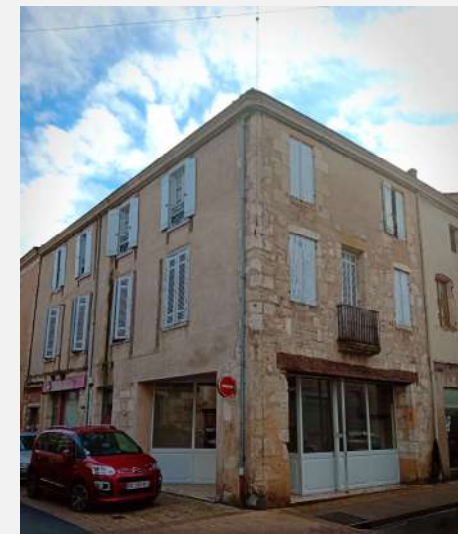
17 Rue Victor Hugo  
AB 119

| Dégradations | Devanture commerce |

Façade à conserver dans son ensemble  
Conserver le caractère de cet immeuble par une restauration discrète et respectueuse.  
Etude et test sur restitution des pans de bois à mener.

La vitrine commerciale devra suivre les propositions conformes au chapitre traitant des façades commerciales dans le respect de l'existant

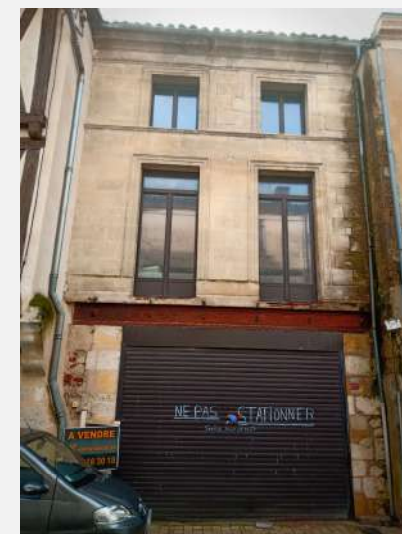
21 Rue Victor Hugo  
AB 698

| Dégradations | Menuiseries, RDC dénaturé |

Façade à conserver dans son ensemble  
 Conserver le caractère vernaculaire et ancien de cet immeuble par une restauration discrète et respectueuse.  
 Remplacement des menuiseries alu par des menuiseries bois  
 Reprendre le traitement du RDC par un requalibrage de l'ouverture du garage et par les choix des matériaux

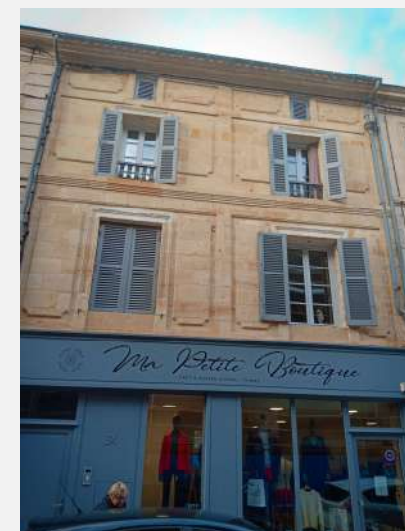
34 Rue de la République  
AB 100

| Dégradations | Menuiserie en pvc |

Façade à conserver dans son ensemble comme dans le détail.  
Conserver le caractère vernaculaire et ancien par une restauration discrète et respectueuse.

Remplacement des menuiseries pvc par menuiserie bois

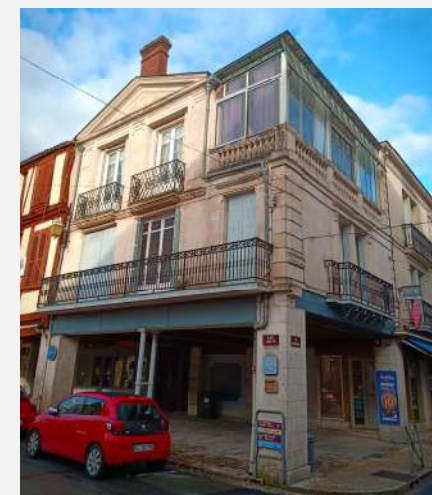
30 Rue de la République -26 rue  
des frères Reclus  
AB 620

| Dégradations | Véranda- menuiserie pvc |

Conserver et/ou restituer les sols pavés vernaculaires du couvert

La vitrine commerciale devra suivre les propositions conformes au chapitre traitant des commerces dans le respect de l'existant

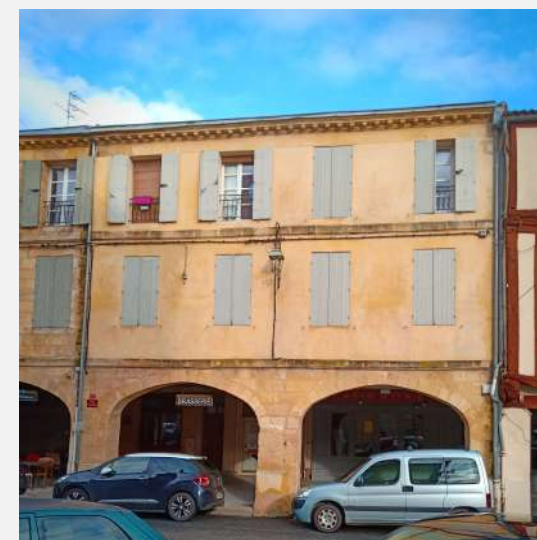
18 Rue des frères Reclus  
AB 96

| Dégradations | Devanture de commerce |

Conserver et/ou restituer les sols pavés vernaculaires du couvert.

La vitrine commerciale devra suivre les propositions conformes au chapitre traitant des commerces dans le respect de l'existant

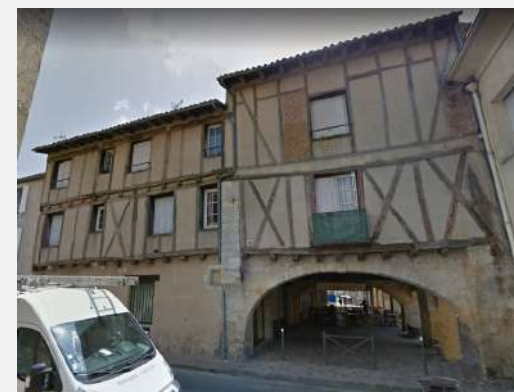
25 Rue Jean-Louis Faure  
AB 105

| Dégradations | RDC dénaturé |

Remplacement des menuiseries pvc par menuiserie bois

Revoir traitement du RDC dans le cadre d'un projet architectural (changement de destination ou autre)

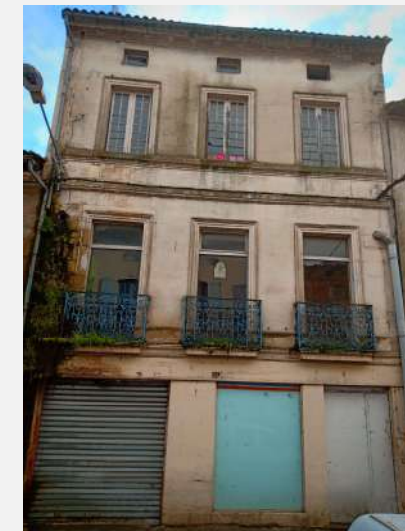
35 Rue Jean-Louis Faure  
AB 697

| Dégradations | RDC dénaturé |

Remplacement des menuiseries pvc par menuiserie bois

Revoir traitement du RDC dans le cadre d'un projet architectural (changement de destination ou autre)

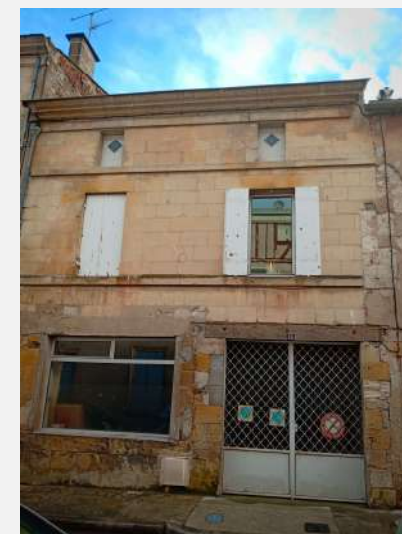
37 Rue Jean-Louis Faure  
AB 117

| Dégradations | RDC dégradé |

Façade à conserver dans son ensemble comme dans le détail.  
Conserver le caractère vernaculaire et ancien par une restauration discrète et respectueuse.

Restitution des pierres de taille en RDC à l'identique des étages  
Masquer les réseaux et fil d'alimentation en façade ainsi que les coffrets techniques

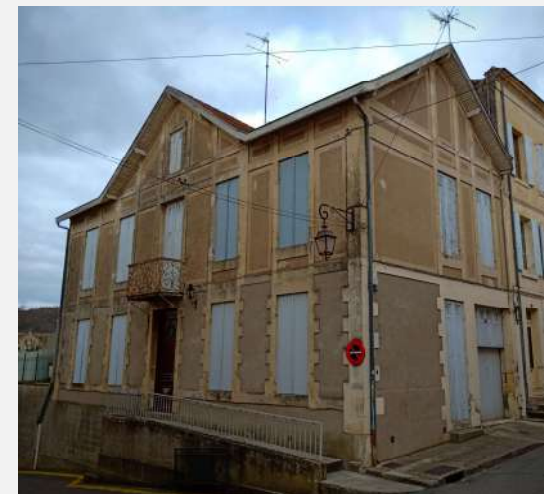
34 Rue Denfert Rochereau  
AB 183

| Dégradations | Peinture sur pierre de taille en rez de chaussée – volet métallique garage – menuiserie pvc 1 <sup>er</sup> étage |

Façade à conserver dans son ensemble comme dans le détail.  
Restaurations dans le strict respect de l'existant.

Menuiserie en pvc à remplacer par menuiserie bois.  
Remettre pierres de taille apparentes en rez de chaussée  
Remplacement porte garage et porte d'entrée

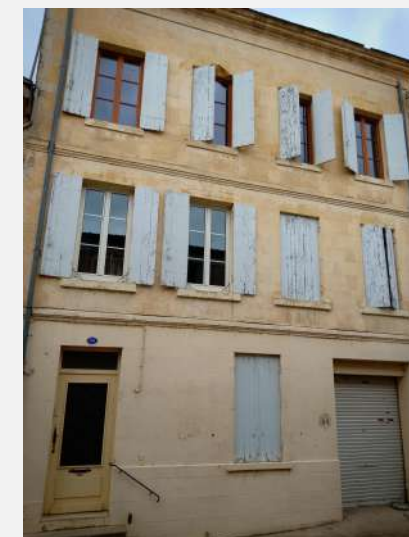
36 Rue Denfert Rochereau  
AB 184

| | Rez de chaussée dégradé par mise à nu des moellons, enduits à l'origine |

Façade à conserver dans son ensemble comme dans les détails  
 Restaurations dans le strict respect de l'existant.  
 les éléments architectoniques sont à conserver.

Rez de chaussée à réenduire – Le moellon ne doit pas rester apparent, l'enduit viendra au nu de la structure en pierre de taille.

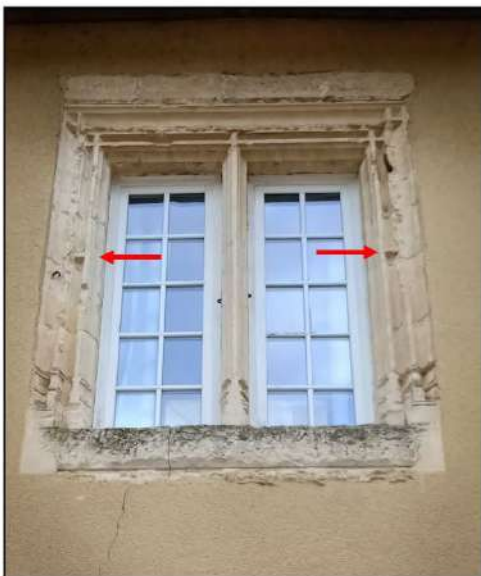
2- Détail de la grande croisée à l'étage du mur ouest. La traverse disparue se trouvait au niveau des flèches rouges (cl. Etienne Saliège - 2019).

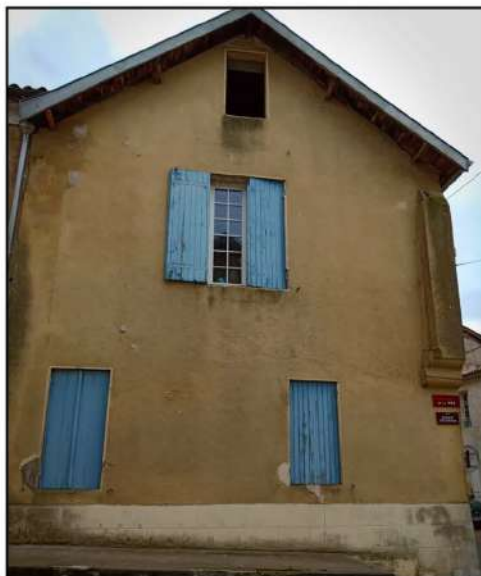
3- Vue du pignon nord (rue Denfert Rochereau). La tête de mur en saillie sur la droite indique que cette façade était à l'origine à pan-de-bois (cl. Etienne Saliège - 2019).

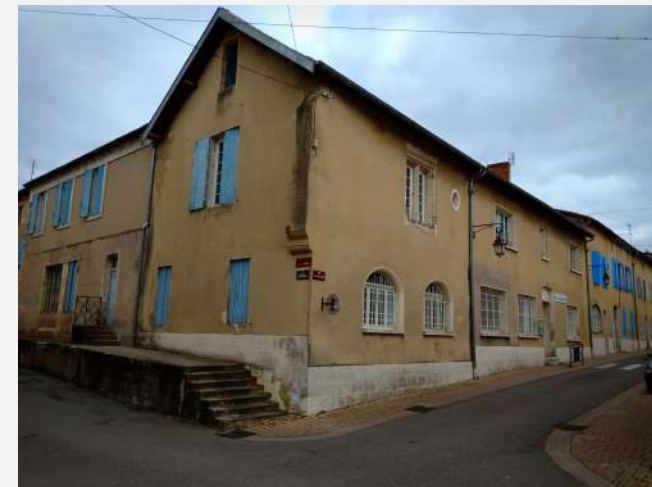
62 rue Jean-Louis Faure

| Dégradations | Rez de chaussée dénaturé : restauration d'ensemble nécessaire |

Restaurations dans le strict respect de l'existant.

Restitution d'ouvertures suivant la trame de façade existant à envisager à l'identique de celles existantes.  
Enduit à la chaux en remplacement de l'enduit ciment en rez de chaussée -

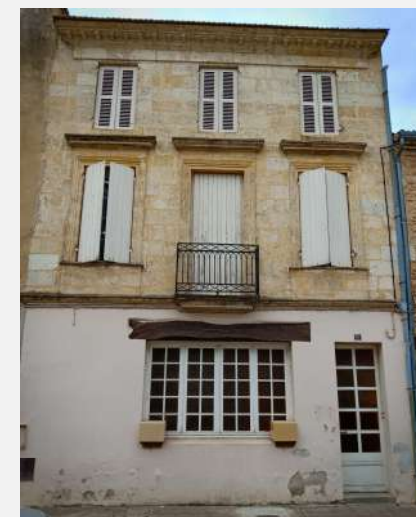
68 rue Jean-Louis Faure  
AB150

| Dégradations | Enduit débordant sur encadrement pierre |

Restaurations dans le strict respect de l'existant.

L'enduit à la chaux doit être effectué au nu des pierres de taille des encadrements

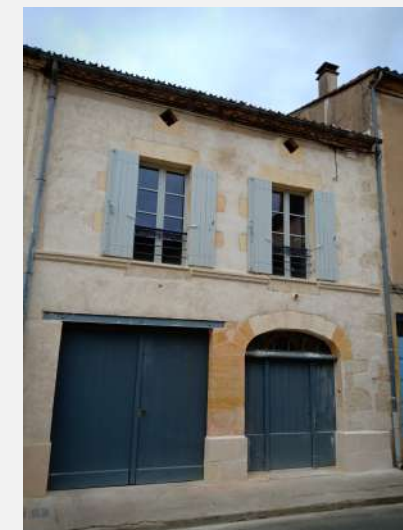
70 rue Jean-Louis Faure  
AB151

| Dégradations | Immeuble fortement dégradé |

Façade à conserver dans son ensemble

Restaurations dans le strict respect de l'existant.

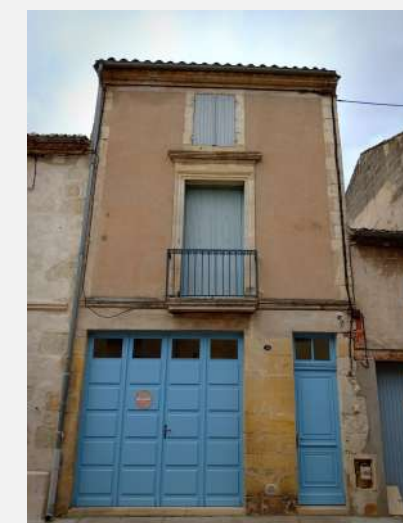
74 rue Jean-Louis Faure  
AB153

| Dégradations | Dommages importants<br>sur l'ensemble du bâtiment |

La vitrine commerciale devra suivre les propositions  
conformes au chapitre traitant des commerces  
transformés en logement dans le respect de l'existant

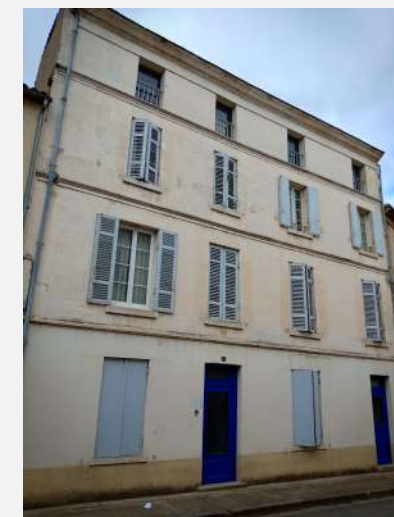
63 rue Denfert Rochereau  
AB166

| Dégradations | Menuiserie PVC – ferrures |

Façade à conserver dans son ensemble.  
 Restaurations dans le strict respect de l'existant.  
 Remplacement des menuiseries PVC en menuiseries bois  
 Peindre les ferrures de même couleur que les volets  
 Masquer les réseaux et fil d'alimentation en façade ainsi que les coffrets techniques

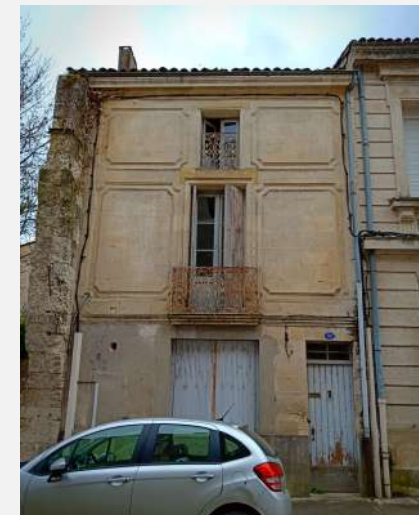
61 rue Denfert Rochereau  
AB167

| Dégradations | Rez de chaussée |

Façade à conserver dans son ensemble  
 Restaurations dans le strict respect de l'existant.  
 Ancienne porte de garage murée : Redimensionner baie du rez de chaussée selon les proportions des baies de l'étage  
 Masquer les réseaux et fil d'alimentation en façade ainsi que les coffrets techniques

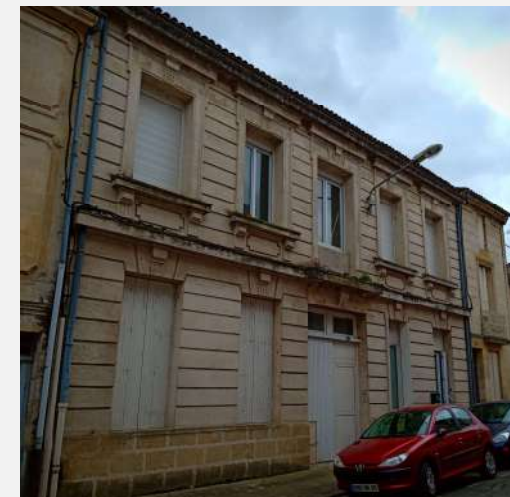
59 rue Denfert Rochereau  
AB168

| Dégradations | Rez de chaussée |

Façade à conserver dans son ensemble  
 Restaurations dans le strict respect de l'existant.  
 Ancienne porte de garage murée : Redimensionner  
 baie du rez de chaussée selon les proportions des baies  
 de l'étage  
 Masquer les réseaux et fil d'alimentation en façade ainsi  
 que les coffrets techniques

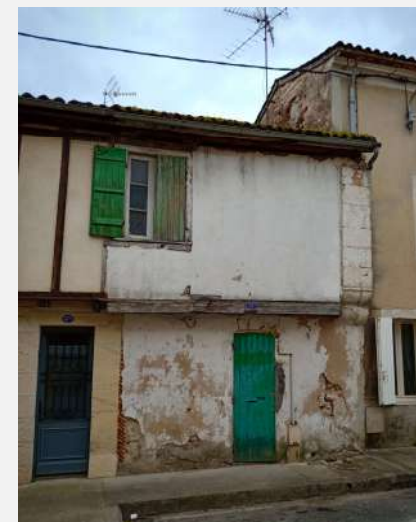
51A rue Denfert Rochereau  
AB174

| Dégradations | Enduit |

Façade à conserver dans son ensemble et dans le détail  
Restaurations dans le strict respect de l'existant.  
Enduit à la chaux à mettre en œuvre sur l'ensemble de la façade, au nu des pierres d'encadrement

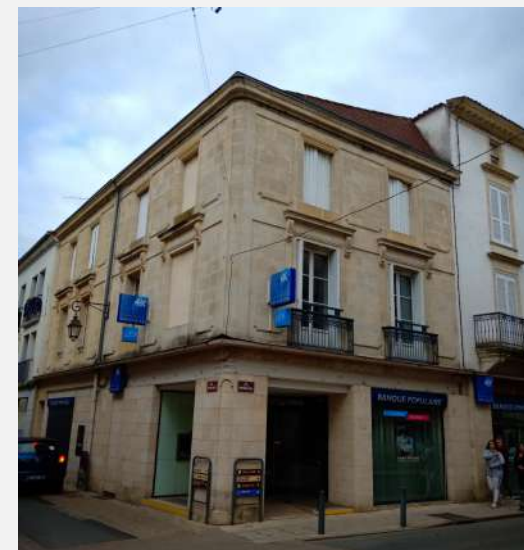
60 rue de la République

| Dégradations | Devanture commerce |

Restaurations dans le strict respect de l'existant.

La vitrine commerciale devra suivre les propositions conformes au chapitre traitant des commerces transformés en logement dans le respect de l'existant

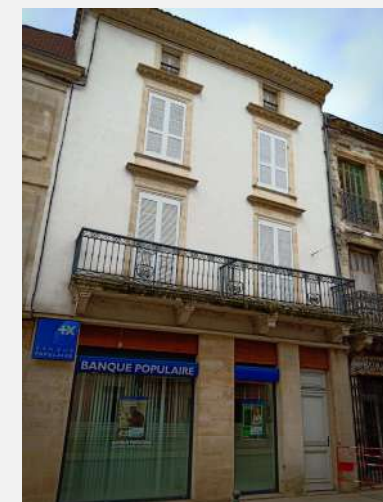
66 rue de la République  
AB125

| Dégradations | Dommages importants sur l'ensemble du bâtiment |

Restauration de l'ensemble de la façade dans le strict respect de l'existant.

La vitrine commerciale devra suivre les propositions conformes au chapitre traitant des commerces dans le respect de l'existant

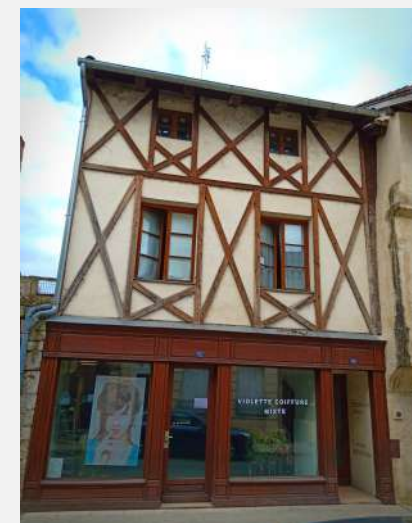
98 rue de la République  
AB134

| Dégradations | Devanture commerce |

Restaurations dans le strict respect de l'existant.

La vitrine commerciale devra suivre les propositions conformes au chapitre traitant des façades commerciales dans le respect de l'existant

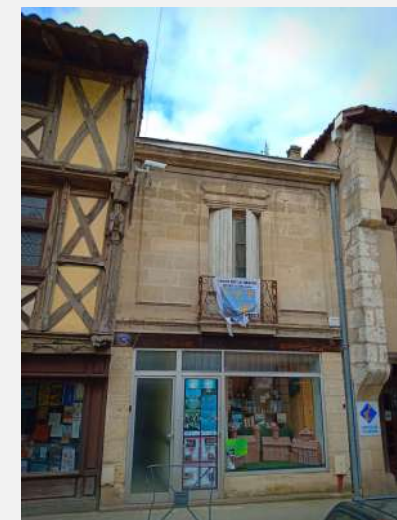
21 rue Jean-Jacques Rousseau  
AB137

| Dégradations | Rez de chaussée : enduit ciment –<br>dimensions ouverture |

Reprendre l'ensemble du traitement du rez de chaussée :  
Enduit à la chaux à mettre en œuvre en remplacement du crépi actuel sauf si pierres de taille  
restitution d'ouvertures suivant les proportions des autres baies existantes

Masquer les coffrets techniques en façade

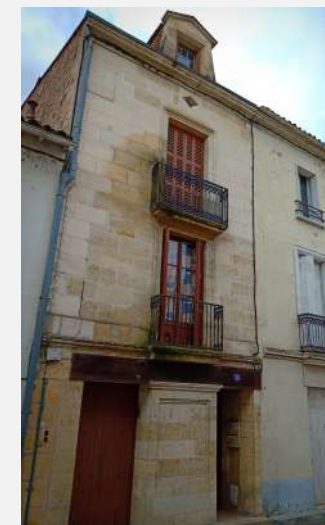
61 rue Jean-Louis Faure  
AB144

| Dégradations | Façade non enduite |

Notice archéologique David Souny  
Façade à conserver dans son ensemble  
Restaurations dans le strict respect de l'existant.

Façade à réenduire – Le moellon ne doit pas rester  
apparent, l'enduit viendra au nu de la structure en pierre  
de taille.

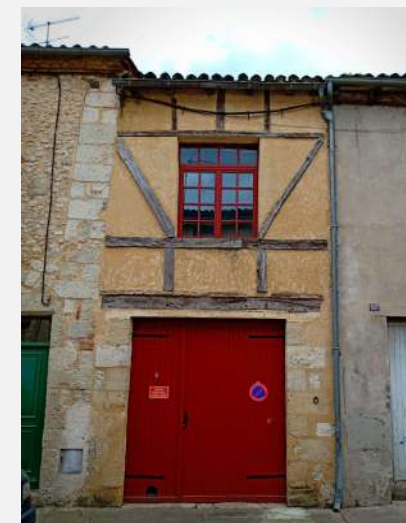
51 rue Jean-Louis Faure  
AB145

| Dégradations | Moellons apparents - enduit |

Façade à conserver dans son ensemble  
Restaurations dans le strict respect de l'existant.

Enduit à la chaux à mettre en œuvre sur l'ensemble de la façade, au nu des pierres d'encadrement y compris le rez de chaussée

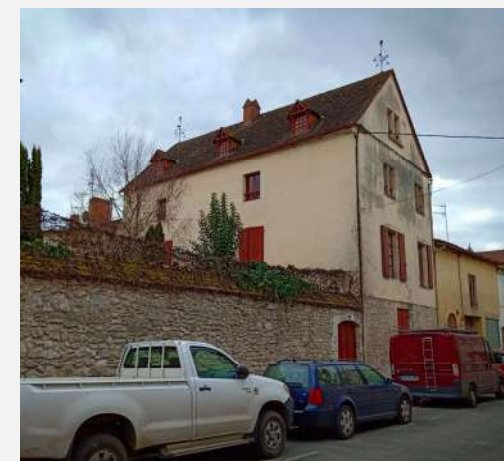
43 rue Jean-Louis Faure  
AB120

| Dégradations | Enduit étage – rez de chaussée dégradé |

Maison d'angle XVIIIe s. remaniée  
Façade à conserver dans son ensemble  
Restaurations dans le strict respect de l'existant.  
Enduit à la chaux à mettre en œuvre à l'étage, au nu des pierres d'encadrement

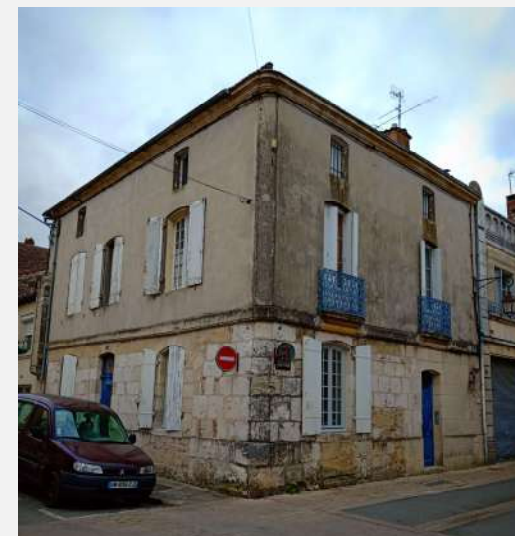
14 rue Victor Hugo  
AB121

| Dégradations | Portes garages - |

Façade à conserver dans son ensemble comme dans le détail  
Restaurations dans le respect des caractéristiques du type architectural.  
Retrouver les proportions initiales des baies  
Remplacement les rideaux métalliques des garages  
Masquer les coffrets techniques en façade

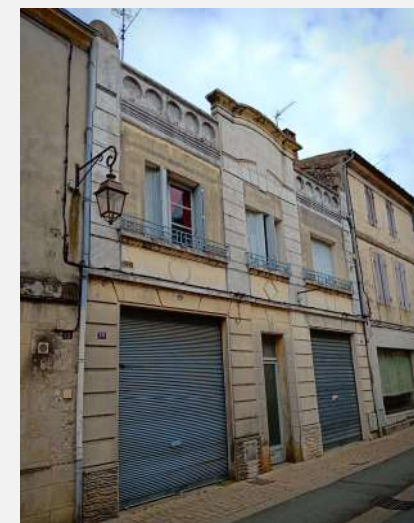
60 rue Denfert Rochereau

| Dégradations | Façade non enduite - ferrures |

Conserver le caractère vernaculaire et ancien de cet immeuble par une restauration discrète et respectueuse

Enduit à la chaux à mettre en œuvre sur l'ensemble de la façade, au nu des pierres d'encadrement  
Peindre volets et ferrures de même couleur  
Masquer les coffrets techniques et les fils d'alimentation en façade

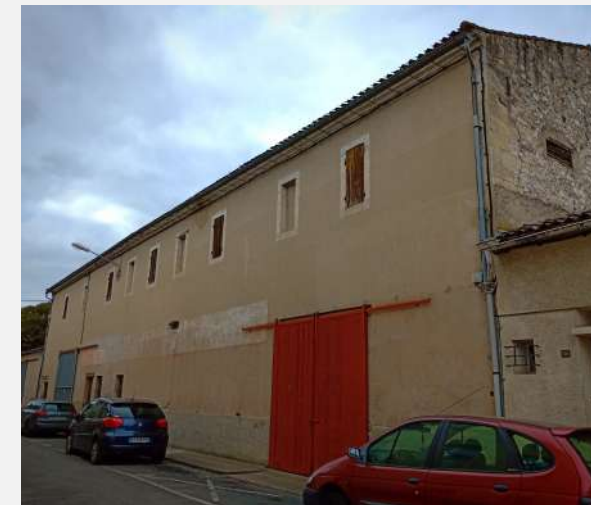
4-6 rue Jean-Jacques Rousseau

| Dégradations | Enduit |

Immeuble remarquable : Ancien couvent des Dames de la Foi  
Façade à conserver dans son ensemble comme dans les détails  
Restaurations dans le strict respect de l'existant.

Façade à réenduire : Enduit à la chaux à mettre en œuvre sur l'ensemble de la façade, au nu des pierres d'encadrement

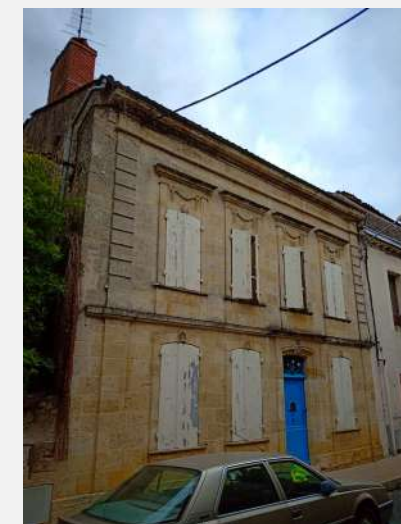
104 rue de la République  
AB221

| Dégradations | Menuiserie – volets roulants |

Restaurations dans le strict respect de l'existant.

La vitrine commerciale devra suivre les propositions conformes au chapitre traitant des façades commerciales dans le respect de l'existant

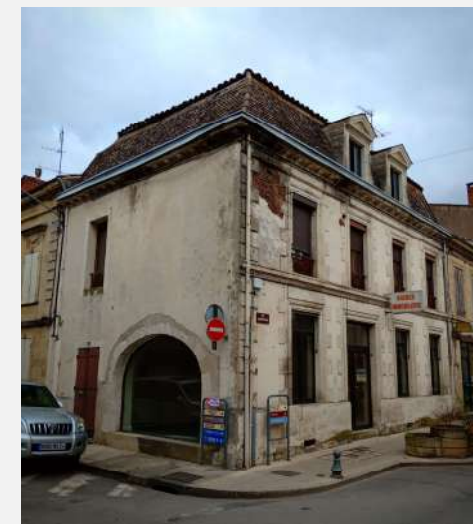
106 rue de la République  
AB222

| Dégradations | Immeuble fortement dégradé |

Restaurations dans le strict respect de l'existant.

La vitrine commerciale devra suivre les propositions conformes au chapitre traitant des commerces transformés en logement dans le respect de l'existant

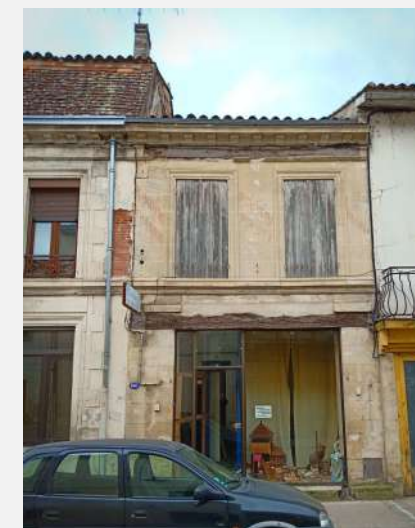
110 rue de la République  
AB224

| Dégradations | Dommages importants<br>sur l'ensemble du bâtiment |

La vitrine commerciale devra suivre les propositions  
conformes au chapitre traitant des commerces  
transformés en logement dans le respect de l'existant

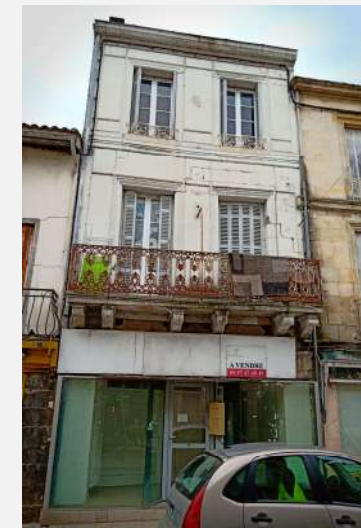
112 rue de la République  
AB225

| Dégradations | Devanture ancien commerce |

La vitrine commerciale devra suivre les propositions  
conformes au chapitre traitant des commerces  
transformés en logement dans le respect de l'existant

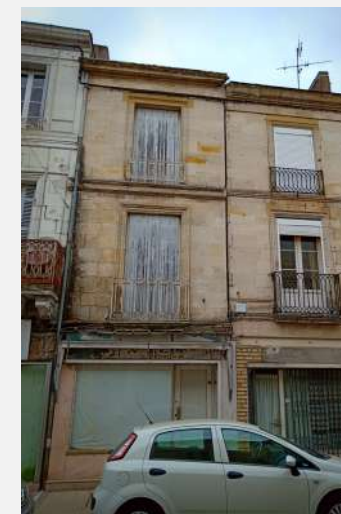
114 rue de la République  
AB226

| Dégradations | Devanture ancien commerce |

Façade à conserver dans son ensemble  
 Restaurations dans le strict respect de l'existant.  
 Remplacement des menuiseries PVC et menuiseries bois  
 Remplacement des volets roulants par des volets bois

La vitrine commerciale devra suivre les propositions conformes au chapitre traitant des commerces transformés en logement dans le respect de l'existant

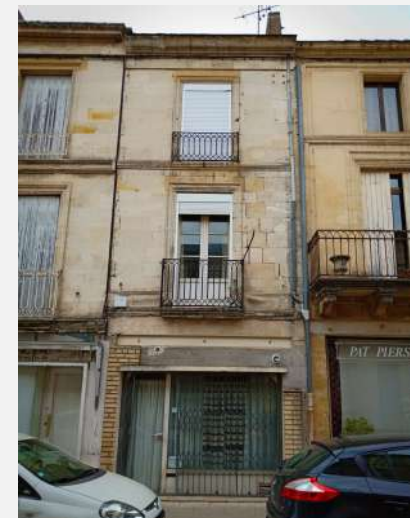
116 rue de la République  
AB820

| Dégradations | Devanture commerce |

Deux immeubles  
 Façade à conserver dans son ensemble comme dans le détail  
 Restaurations dans le strict respect de l'existant.

La vitrine commerciale devra suivre les propositions conformes au chapitre traitant des façades commerciales dans le respect de l'existant

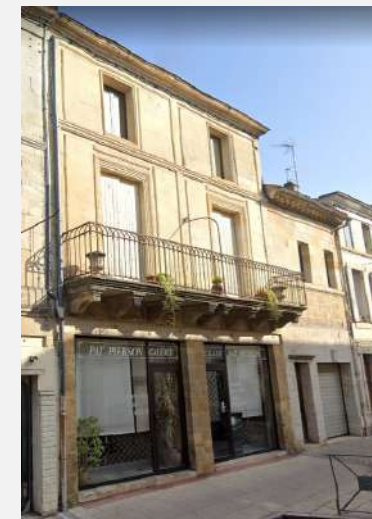
120 rue de la République  
AB229

| Dégradations | Menuiserie PVC – ferrures |

Façade à conserver dans son ensemble.  
Restaurations dans le strict respect de l'existant.

Remplacement des menuiseries PVC en menuiseries bois  
Peindre les ferrures de même couleur que les volets  
Masquer les réseaux et fil d'alimentation en façade ainsi que les coffrets techniques

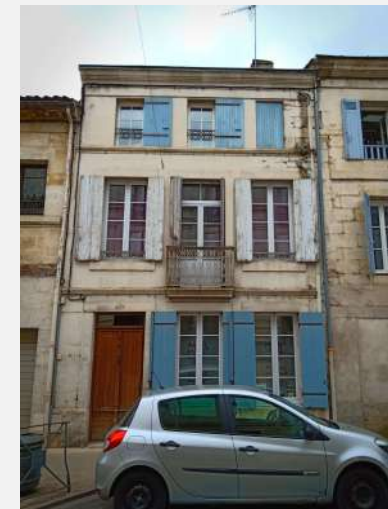
122 rue de la République  
AB230

| Dégradations | Rez de chaussée |

Façade à conserver dans son ensemble  
Restaurations dans le strict respect de l'existant.

Ancienne porte de garage murée : Redimensionner baie du rez de chaussée selon les proportions des baies de l'étage  
Masquer les réseaux et fil d'alimentation en façade ainsi que les coffrets techniques

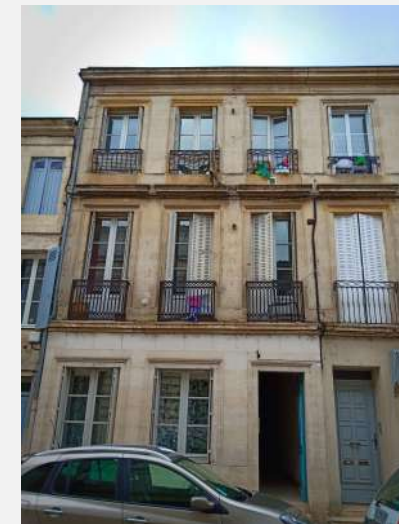
126 rue de la République  
AB660

| Dégradations | Devanture commerce |

Façade à conserver dans son ensemble et dans le détail  
 Restaurations dans le strict respect de l'existant.

La vitrine commerciale devra suivre les propositions conformes au chapitre traitant des façades commerciales dans le respect de l'existant

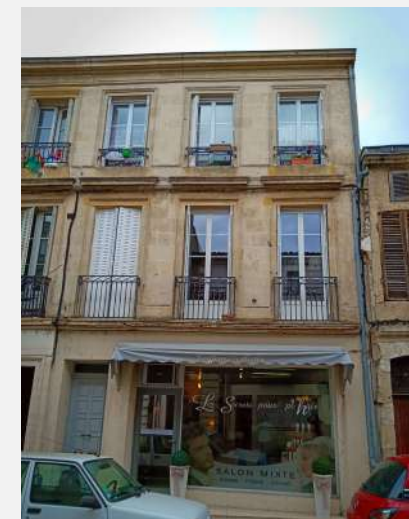
128 rue de la République  
AB232

| Dégradations | Enduit |

Façade à conserver dans son ensemble et dans le détail  
 Restaurations dans le strict respect de l'existant.  
 Enduit à la chaux à mettre en œuvre sur l'ensemble de  
 la façade, au nu des pierres d'encadrement

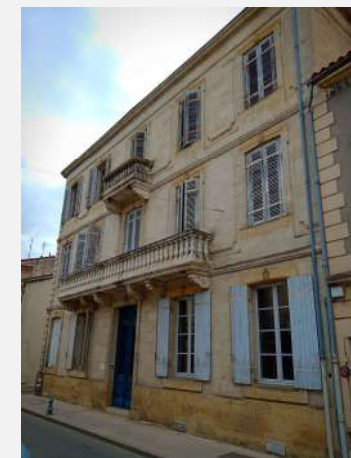
136 rue de la République  
AB921-922

| Dégradations | Rez de chaussée : garages – transformateur<br>Panneau entreprise |

Ancienne école St Joseph  
Façade à conserver dans son ensemble  
Restaurations dans le strict respect de l'existant.

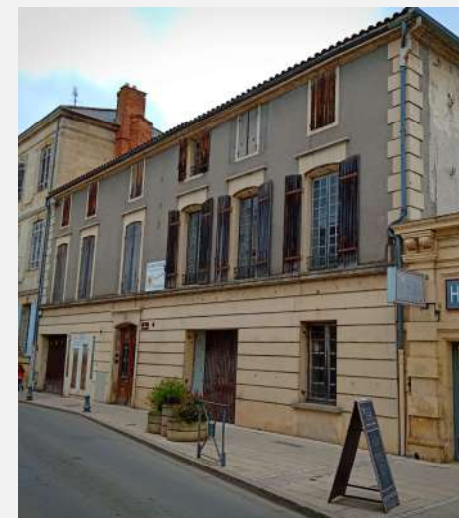
138 rue de la République  
AB905

| Dégradations | Oui |

Façade à conserver dans son ensemble comme dans le détail  
Restaurations dans le strict respect de l'existant.

La vitrine commerciale devra suivre les propositions conformes au chapitre traitant des façades commerciales dans le respect de l'existant.

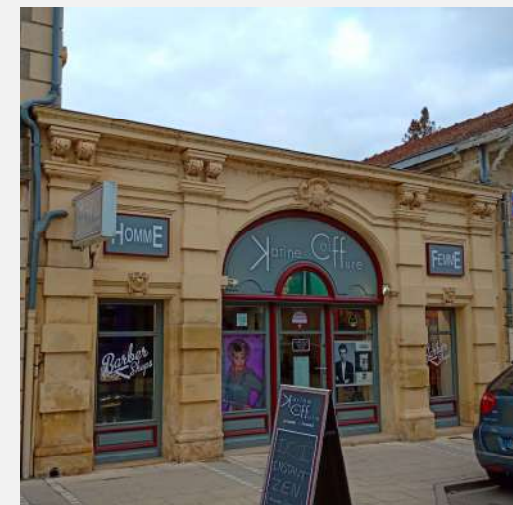
142 rue de la République  
AB826

| Dégradations | Pierres qui se désagrègent |

Restituer les pierres de taille en remplacement de l'enduit  
du rez de chaussée

Masquer les coffrets techniques en façade
