COMMUNE DE SAINTE-FOY-LA-GRANDE  
SITE PATRIMONIAL REMARQUABLE  
Plan de Valorisation de l'Architecture et du Patrimoine  
**FICHER IMMEUBLE**

Le présent document constitue le fichier immeuble relatif au Site Patrimonial Remarquable de Sainte-Foy-La-Grande. Cet outil de gestion du patrimoine architectural permet d'accéder à l'ensemble des édifices et constructions identifiés comme à protéger au plan réglementaire. Issu de la ZPPAUP, il a été entièrement revu et corrigé pour correspondre aux attentes du SPR et du PVAP.

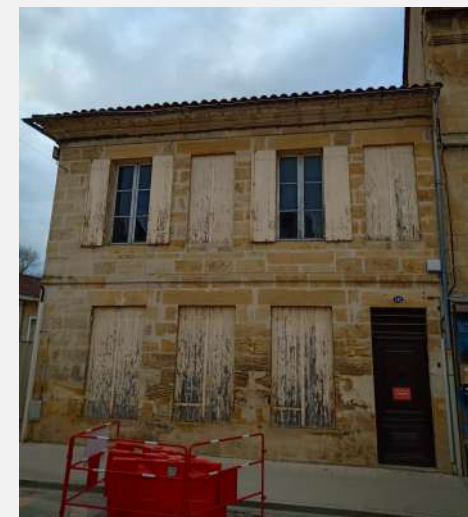
144 rue de la République  
AB823

| Dégradations | Devanture commerce |

La vitrine commerciale devra suivre les propositions  
conformes au chapitre traitant des façades  
commerciales dans le respect de l'existant.

Masquer les coffrets techniques en façade

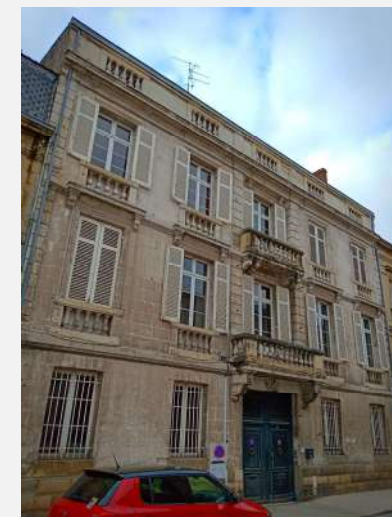
148-150 rue de la République  
AB244-247

| Dégradations | Volets roulants et menuiseries PVC |

Façade à conserver dans son ensemble comme dans le détail  
Restaurations dans le strict respect de l'existant.  
Restitution des volets et menuiseries en bois en remplacement des volets roulants et menuiseries PVC

Masquer les coffrets techniques en façade

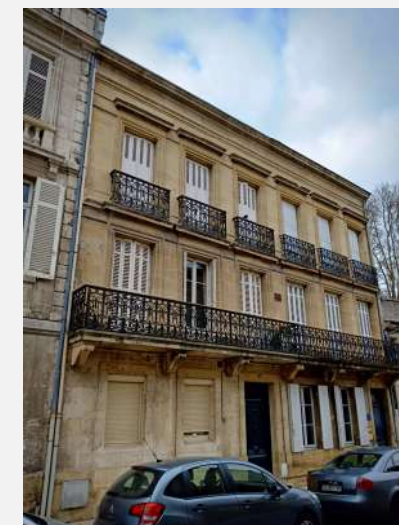
156 rue de la République  
AB246

| Dégradations | Façade peinte |

Restaurations dans le strict respect de l'existant.

Masquer les coffrets techniques en façade

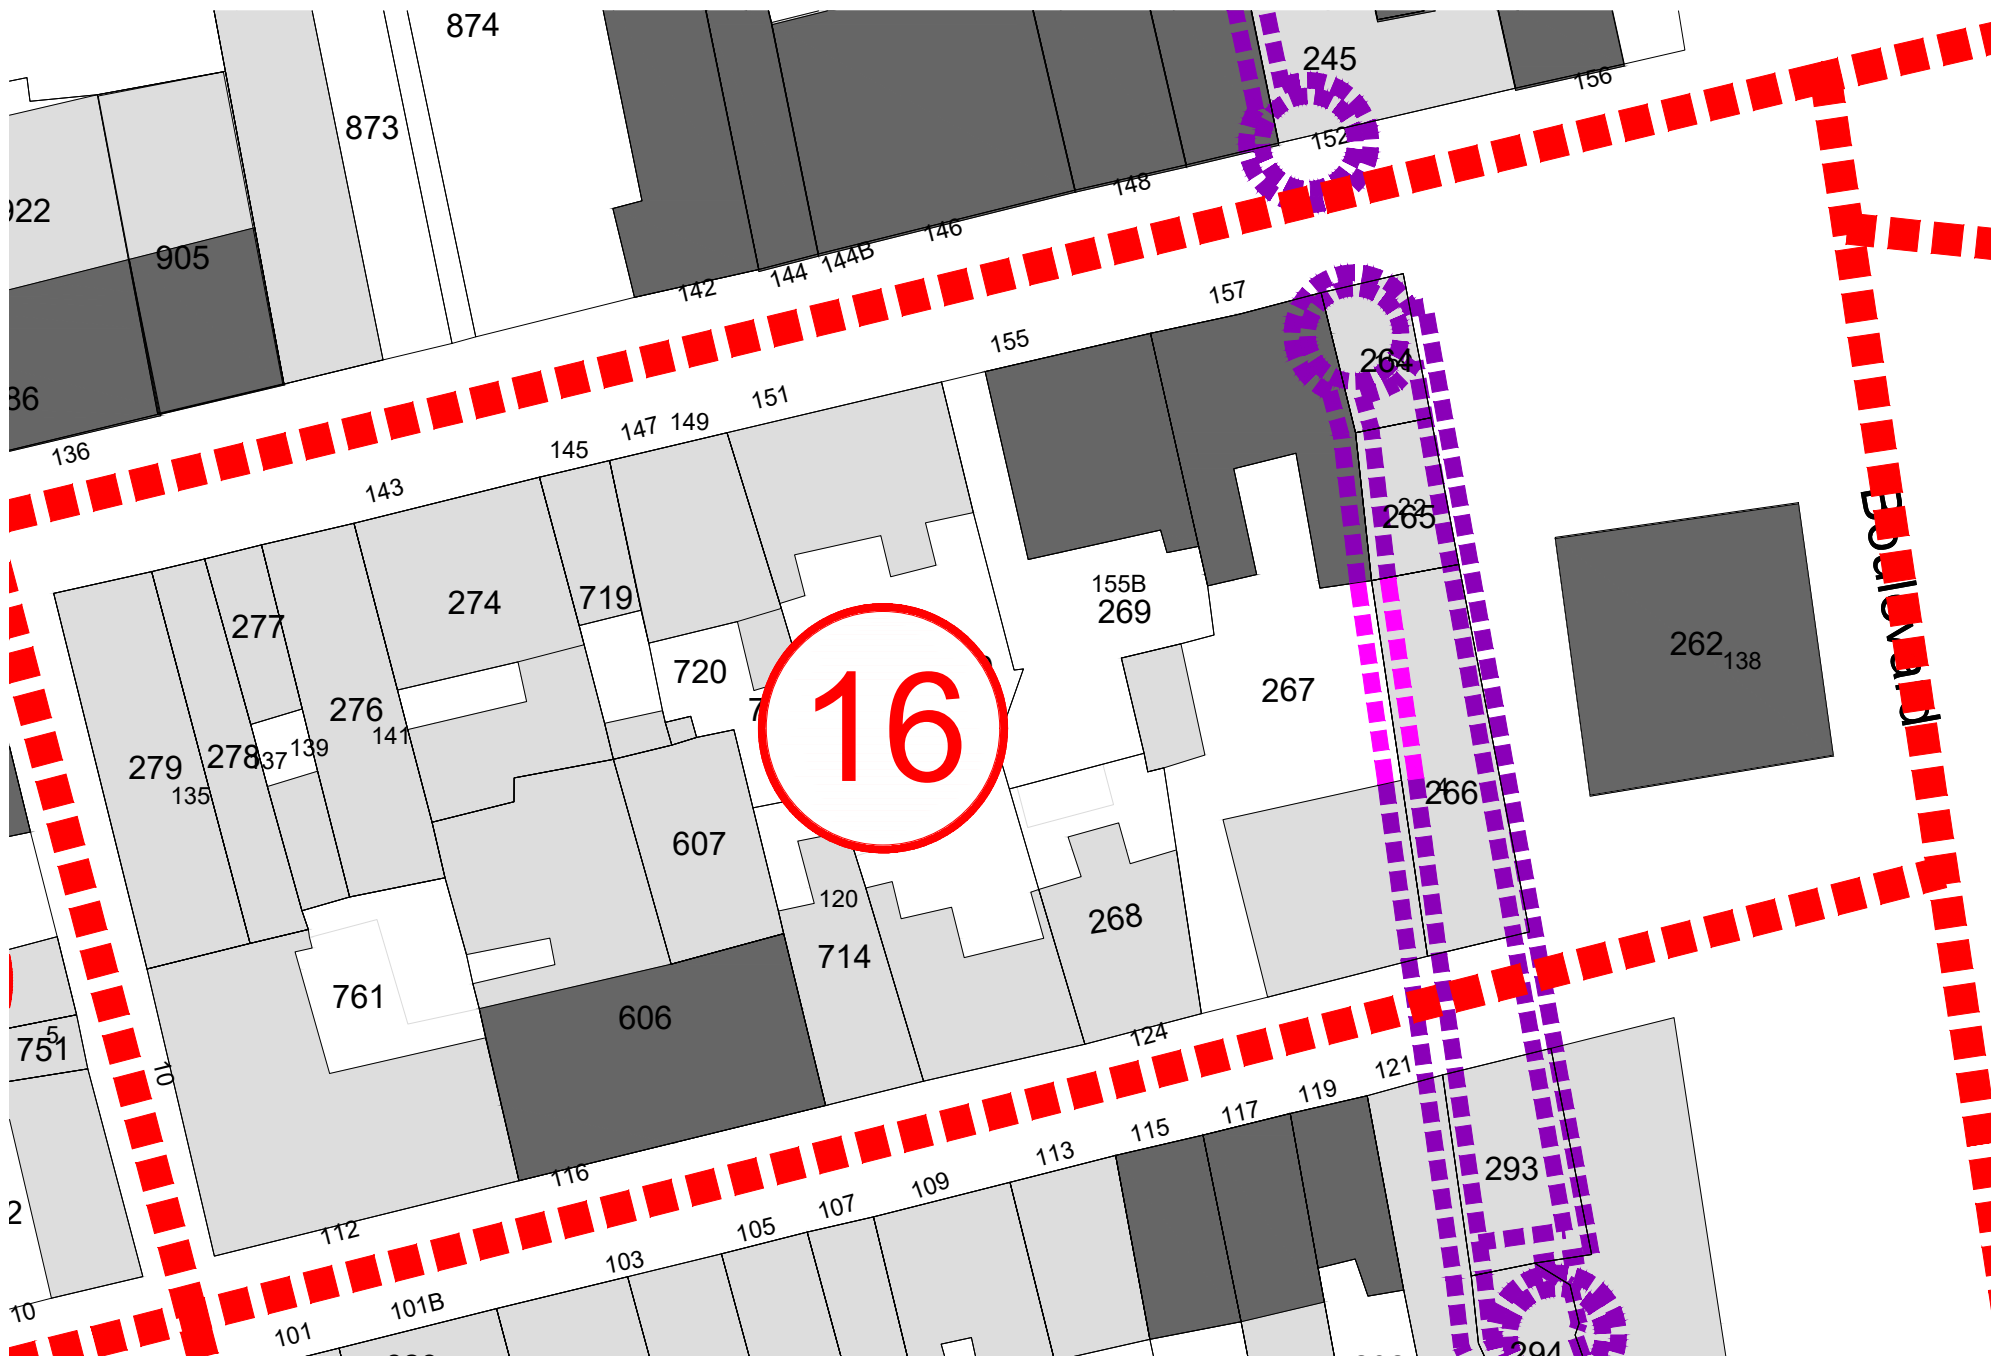
155-155b rue de la République

| Dégradations | Menuiserie PVC |

Remplacement menuiserie pvc en menuiserie bois.

Remplacement porte d'entrée en porte bois plein

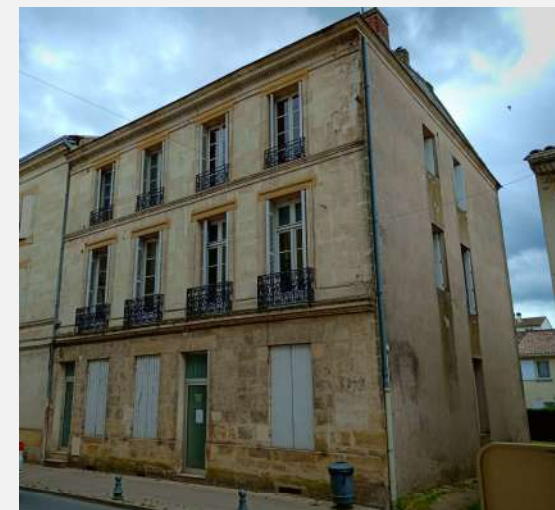
157 rue de la République

| Dégradations | Enduit rez de chaussée |

Restituer les pierres de taille en remplacement de l'enduit du rez de chaussée

Masquer les coffrets techniques en façade

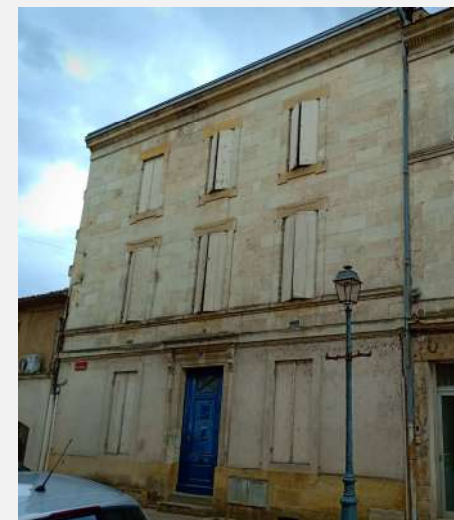
116-118 rue Alsace Lorraine  
AB606

| Dégradations | Non |

Façade à conserver dans son ensemble  
 Restaurations dans le strict respect de l'existant.  
 Remplacement des menuiseries PVC en menuiserie bois

Masquer les réseaux et fil d'alimentation en façade  
 ainsi que les coffrets techniques

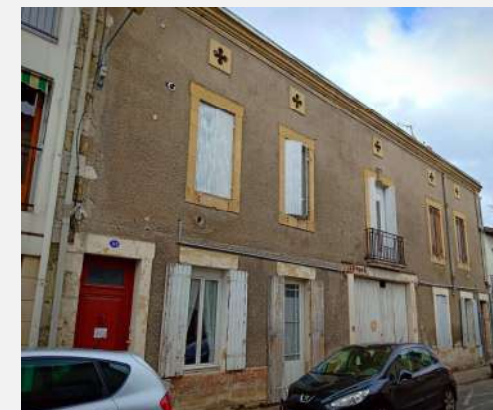
138 boulevard Larégnère  
AB262

Anciennes halles  
 Ensemble à conserver dans son ensemble comme dans le  
 détail  
 Restaurations dans le strict respect de l'existant.

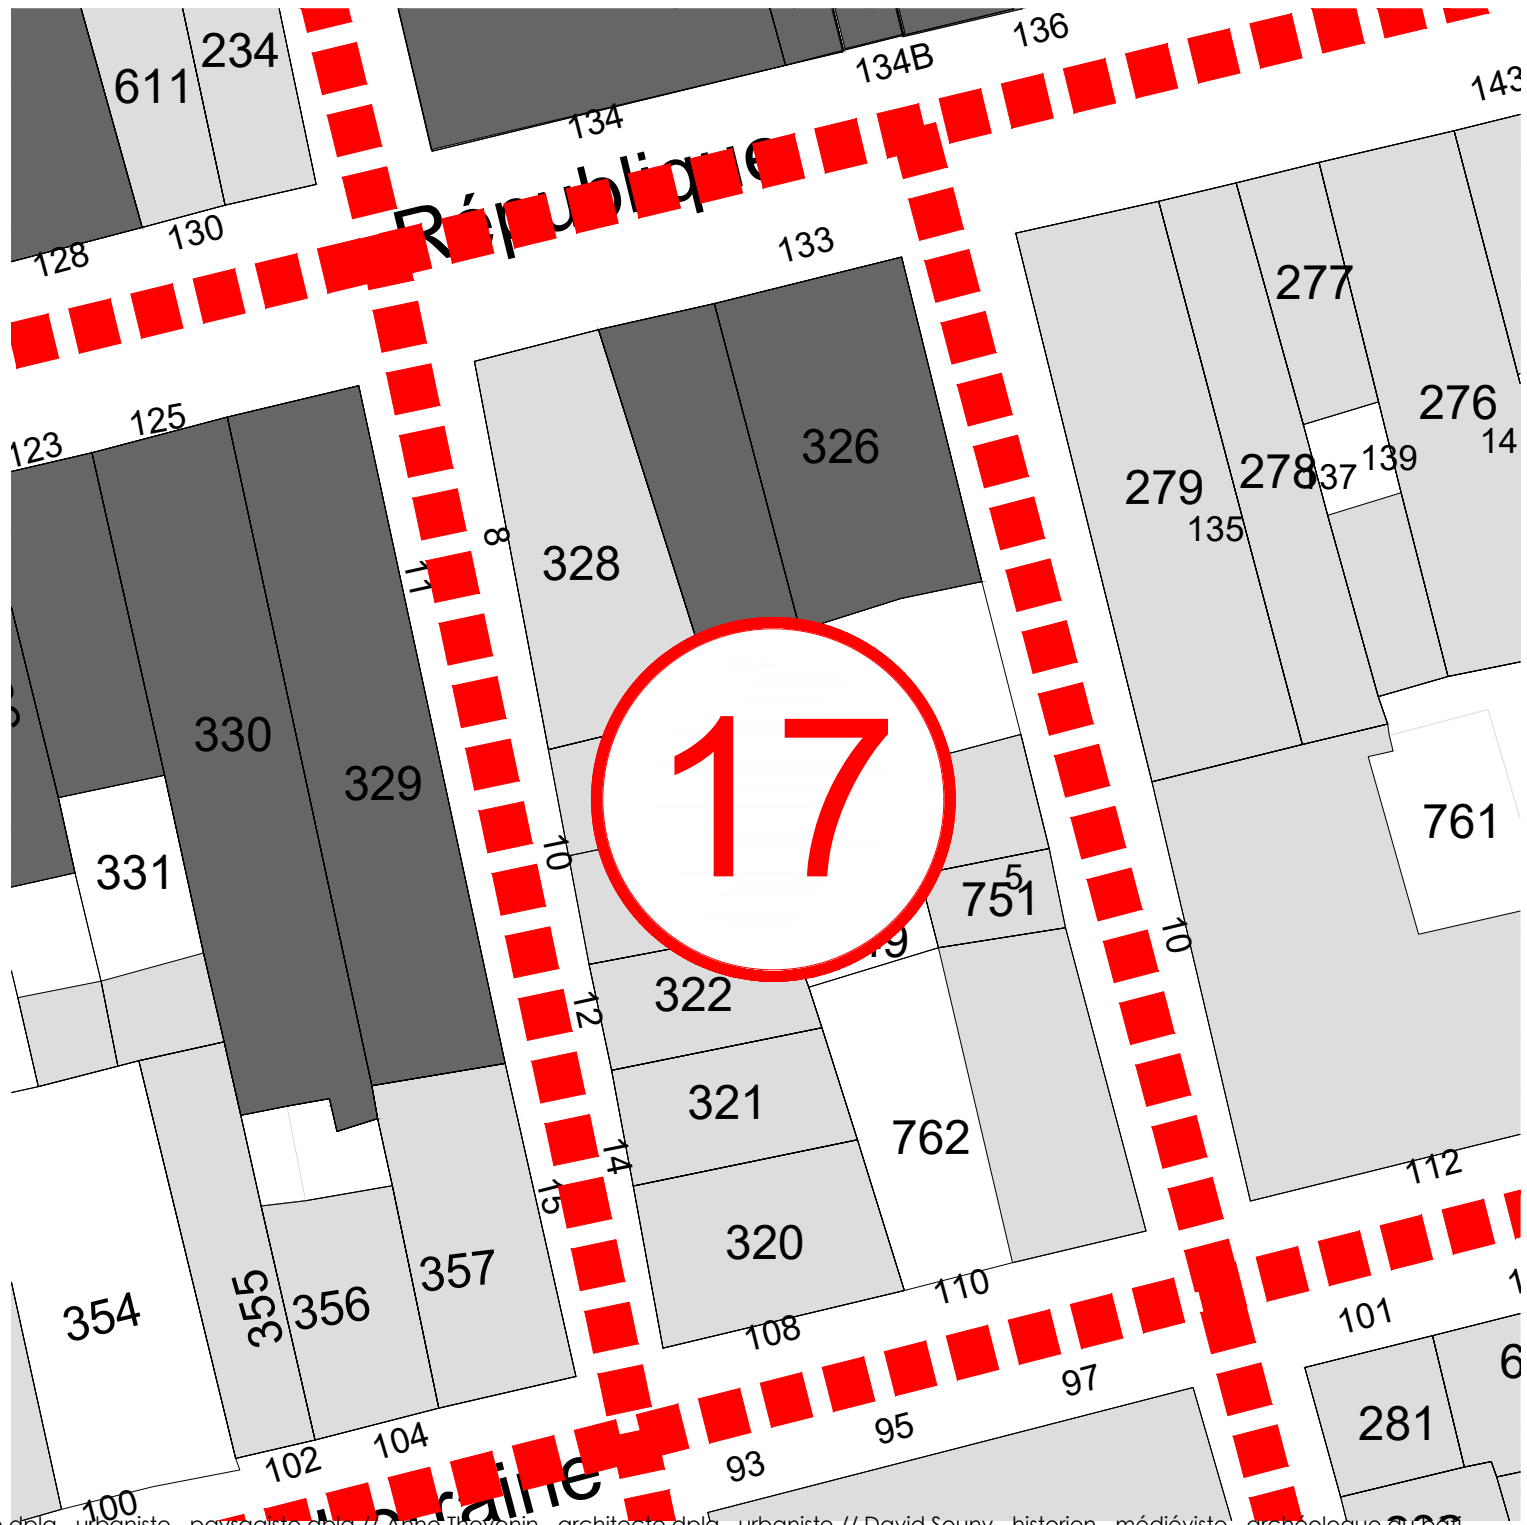
131 rue de la République

| Dégradations | Rez de chaussée : devanture commerce – porte d'entrée |

Rez de chaussée : La vitrine commerciale devra suivre les propositions conformes au chapitre traitant des façades commerciales dans le respect de l'existant. restitution cohérente de l'ordonnement de la façade.

Restitution imposte – Remplacement porte

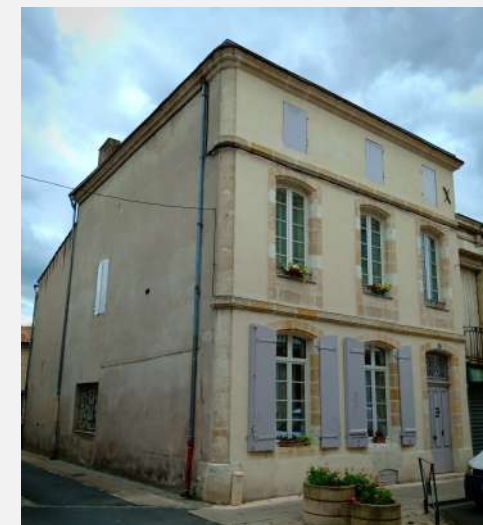
99 rue de la République

| Dégradations | Peinture façade |

Restaurations dans le respect des caractéristiques du type architectural.

Masquer les réseaux et fil d'alimentation en façade ainsi que les coffrets techniques

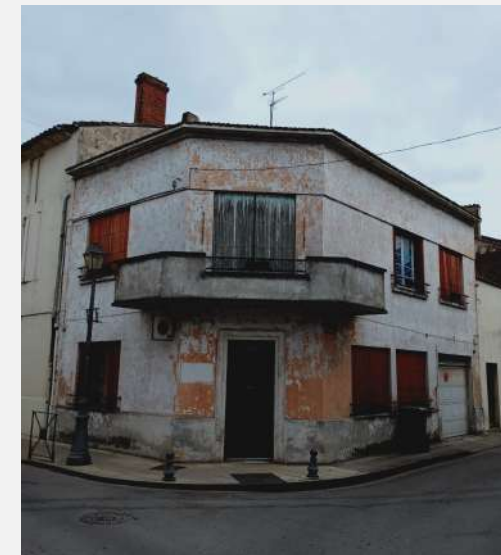
103 rue de la République

| Dégradations | Commerce désaffecté |

Façade à conserver dans son ensemble

Restaurations dans le strict respect de l'existant.

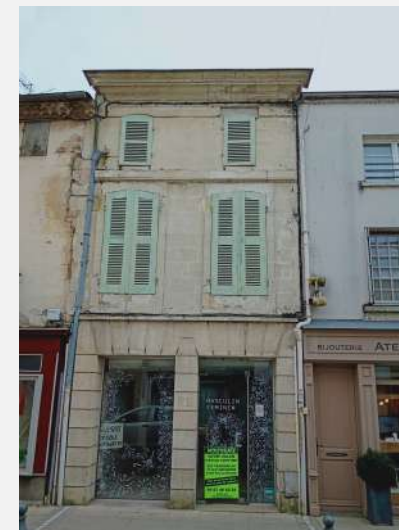
111 rue de la République  
AB336

| Dégradations | Devanture commerce |

Façade à conserver dans son ensemble et dans le détail.  
Restaurations dans le strict respect de l'existant.  
Peinture façade à remplacer par lait de chaux

La vitrine commerciale devra suivre les propositions conformes au chapitre traitant des façades commerciales dans le respect de l'existant

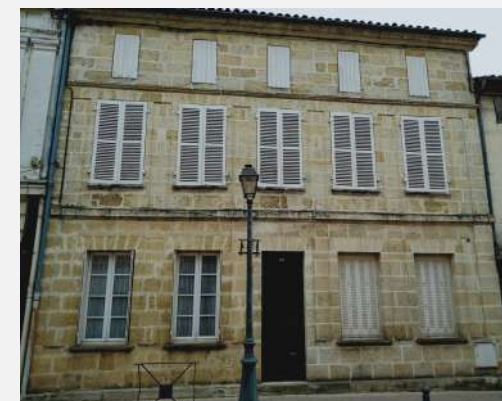
117-119 rue de la République  
AB333

| Dégradations | Rez de chaussée - enseignes |

Façade à conserver dans son ensemble  
Restaurations dans le strict respect de l'existant.

Remaniement du rez de chaussée en tenant compte de l'ordonnancement de la façade

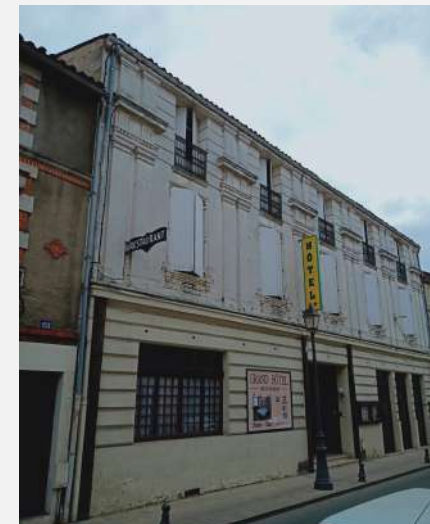
121 rue de la République  
AB332

| Dégradations | Rez de chaussée |

Façade à conserver dans son ensemble et dans le détail  
Restaurations dans le strict respect de l'existant.

Enduit à la chaux à mettre en œuvre en remplacement de l'actuel sur l'ensemble de la façade  
Remaniement du rez de chaussée en tenant compte de l'ordonnancement de la façade

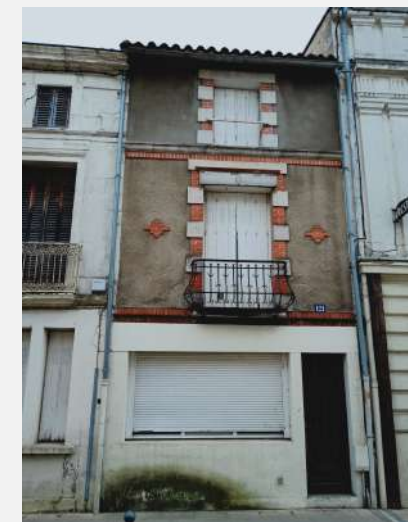
123 rue de la République  
AB331

| Dégradations | Rez de chaussée |

Façade à conserver dans son ensemble  
Restaurations dans le strict respect de l'existant

Remaniement du rez de chaussée en tenant compte de l'ordonnancement de la façade

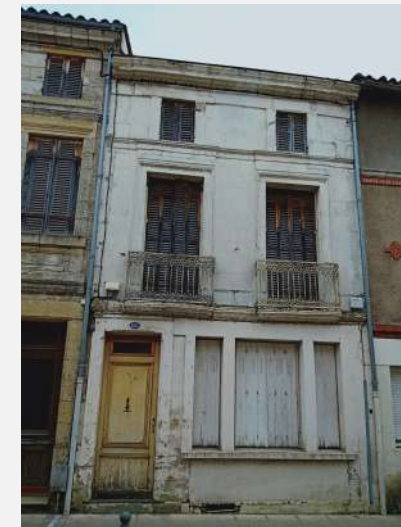
125 rue de la République  
AB330

| Dégradations | Devanture commerce |

Façade à conserver dans son ensemble et dans le détail  
Restaurations dans le strict respect de l'existant.

La vitrine commerciale devra suivre les propositions conformes au chapitre traitant des façades commerciales dans le respect de l'existant

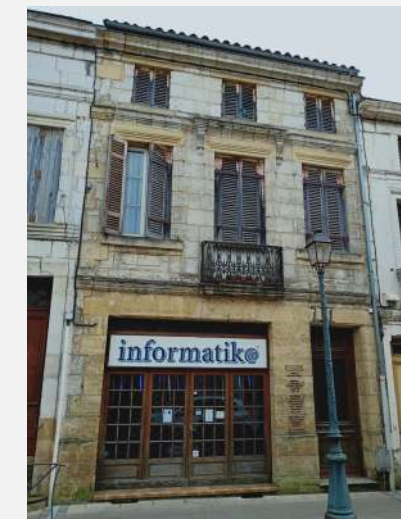
127 rue de la République-11 rue des lauriers  
AB329

| Dégradations | Mauvais état général de l'immeuble : fissures |

Façade à conserver dans son ensemble et dans le détail  
Restaurations dans le strict respect de l'existant.

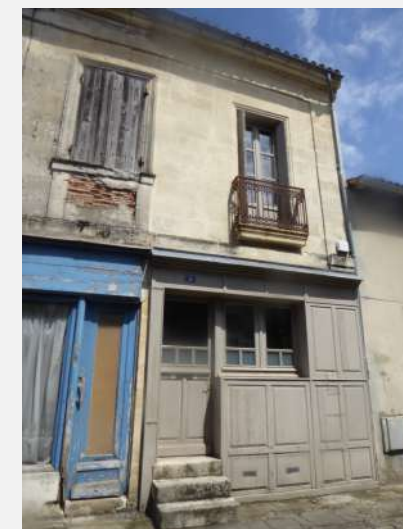
28 rue Jean-Jacques Rousseau  
AB344

| Dégradations | Mauvais état général de l'immeuble |

Façade à conserver dans son ensemble  
Restaurations dans le strict respect de l'existant.

La vitrine commerciale devra suivre les propositions conformes au chapitre traitant des façades commerciales transformées en logement dans le respect de l'existant

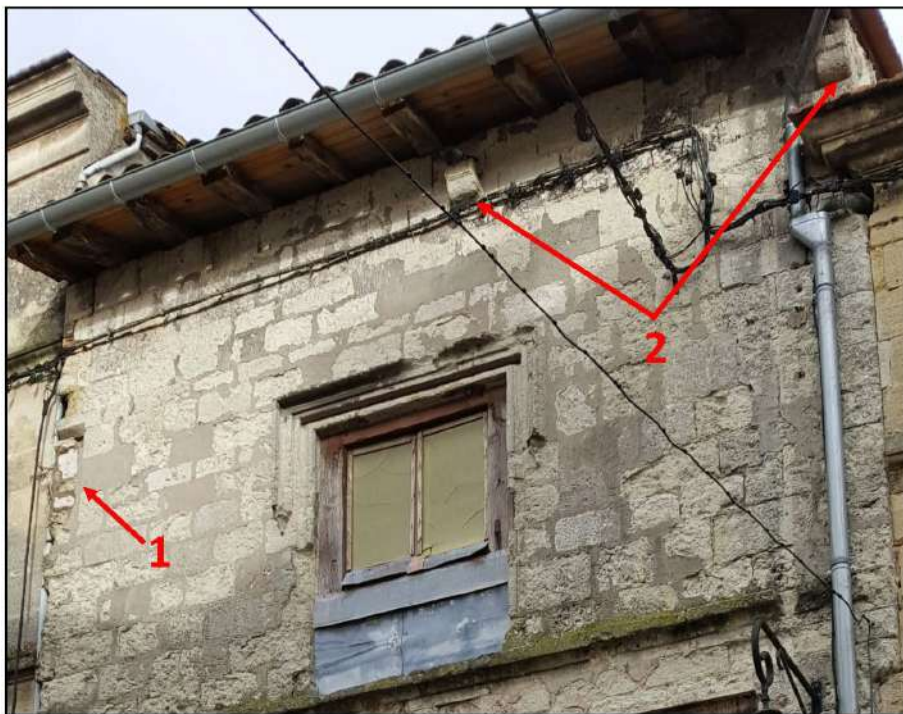
Sur la gauche de cette fenêtre, à l'extrémité actuelle de la façade, subsiste le départ d'une petite fenêtre barlongue, à l'encadrement chanfreiné, qui appartient également à la phase primitive (**n°1 sur la fig. 2**). C'est là l'indice le plus probant qui atteste que cette maison se prolongeait plus au nord.

Enfin, on notera la présence au sommet de la façade de deux corbeaux en quart-de-rond (**n°2 sur la fig. 2**). Leur face supérieure est entaillée d'une profonde encoche dans laquelle venait s'insérer une poutre de rive soutenant un auvent destiné à protéger des intempéries les fenêtres du premier étage. Cela suggère que la maison possédait à l'origine un étage supplémentaire, dans le cas contraire, un tel auvent n'aurait pas été nécessaire, l'avant-toit aurait assuré cette fonction.

2- Détail de la partie supérieure de la façade. En 1: départ d'une petite fenêtre chanfreinée et arrachement du mur de façade qui se prolongeait initialement sur la parcelle voisine. En 2, deux corbeaux en quart-de-rond sur lesquels était fixé un auvent qui protégeait les fenêtres du 2<sup>e</sup> étage (cl. D. Souny – 2019).

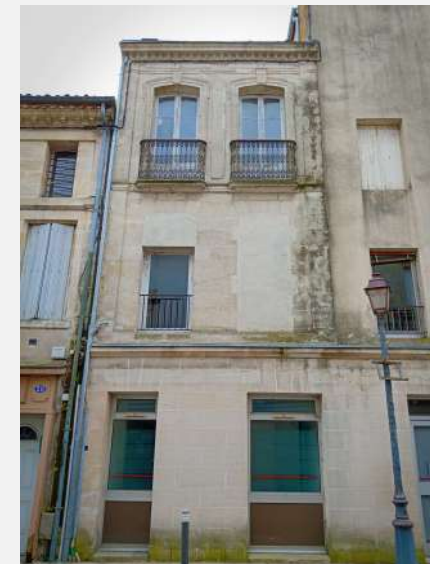
59 rue de la République

| Dégradations | Restauration d'ensemble nécessaire : Baies murées – devanture commerce |

Restitution possible des ouvertures en 1<sup>er</sup> étage selon les proportions de celles du dernier étage.

Rez de chaussée : La vitrine commerciale devra suivre les propositions conformes au chapitre traitant des façades commerciales dans le respect de l'existant. restitution cohérente de l'ordonnement de la façade.

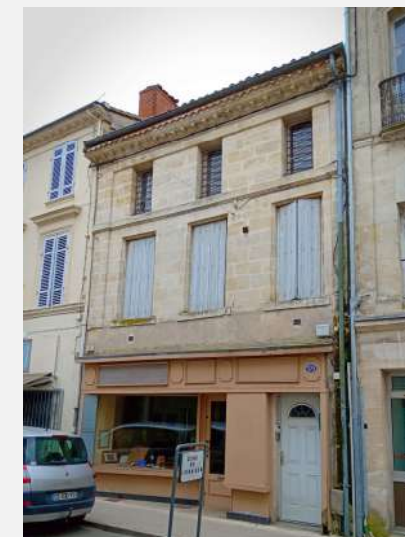
61 rue de la République  
AB811

| Dégradations | Devanture commerce - porte d'entrée |

La vitrine commerciale devra suivre les propositions conformes au chapitre traitant des façades commerciales dans le respect de l'existant.

Masquer les réseaux et fil d'alimentation en façade ainsi que les coffrets techniques

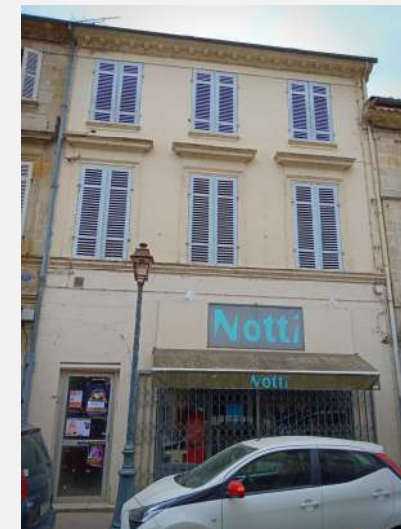
63 rue de la République  
AB442

| Dégradations | Porte d'entrée |

Immeuble identique à AB442  
 Façade à conserver dans son ensemble  
 Restaurations dans le strict respect de l'existant.  
 Restitution de la porte d'origine en plein cintre (cf. AB442)

La vitrine commerciale devra suivre les propositions conformes au chapitre traitant des façades commerciales dans le respect de l'existant

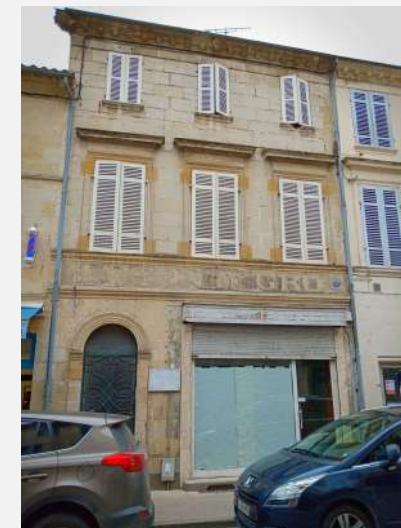
65 rue de la République  
AB441

| Dégradations | Immeuble fortement dégradé |

Immeuble identique à AB811  
 Façade à conserver dans son ensemble et dans le détail.  
 Restaurations dans le strict respect de l'existant.

La vitrine commerciale devra suivre les propositions conformes au chapitre traitant des façades commerciales dans le respect de l'existant

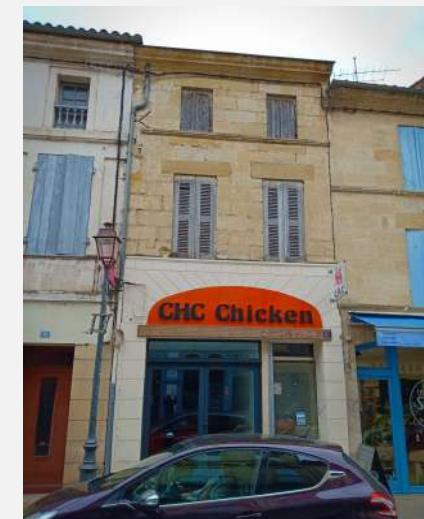
69 rue de la République  
AB439

| Dégradations | Devanture commerce |

Restaurations dans le strict respect de l'existant.

La vitrine commerciale devra suivre les propositions conformes au chapitre traitant des façades commerciales dans le respect de l'existant

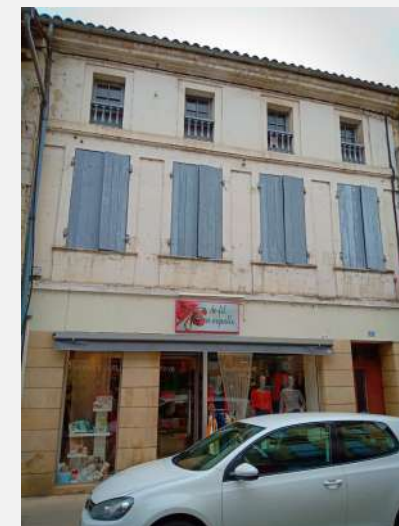
71-73 rue de la République  
AB438

| Dégradations | Devanture commerce |

Façade à conserver dans son ensemble  
Restaurations dans le strict respect de l'existant.

La vitrine commerciale devra suivre les propositions conformes au chapitre traitant des façades commerciales dans le respect de l'existant

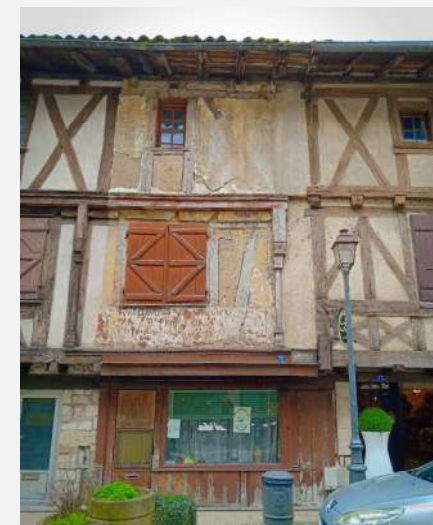
77 rue de la République  
AB436

| Dégradations | Ensemble de l'immeuble |

Façade à conserver dans son ensemble et dans le détail  
 Conserver le caractère vernaculaire et ancien de cet  
 immeuble par une restauration discrète et respectueuse  
 Enduit à la chaux à mettre en œuvre en remplacement  
 de l'actuel  
 La vitrine commerciale devra suivre les propositions  
 conformes au chapitre traitant des façades  
 commerciales transformées en logement dans le respect  
 de l'existant

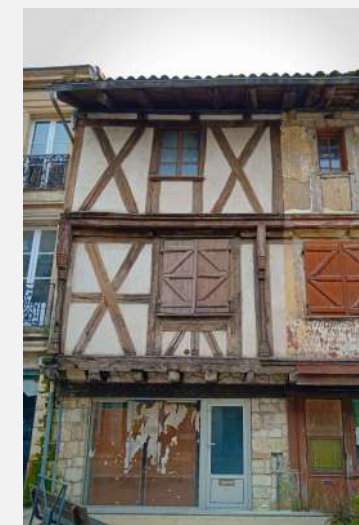
79-81-83 rue de la République  
AB434-435

| Dégradations | Devanture commerce – porte d'entrée |

Façade à conserver dans son ensemble et dans le détail  
 Conserver le caractère vernaculaire et ancien de cet  
 immeuble par une restauration discrète et respectueuse  
 La vitrine commerciale devra suivre les propositions  
 conformes au chapitre traitant des façades  
 commerciales transformées en logement dans le respect  
 de l'existant

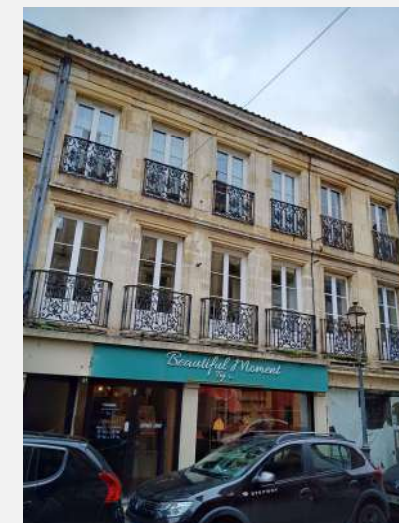
85 rue de la République  
AB433

| Dégradations | Devanture commerce |

Façade à conserver dans son ensemble et dans le détail  
Restaurations dans le strict respect de l'existant.

La vitrine commerciale devra suivre les propositions conformes au chapitre traitant des façades commerciales dans le respect de l'existant

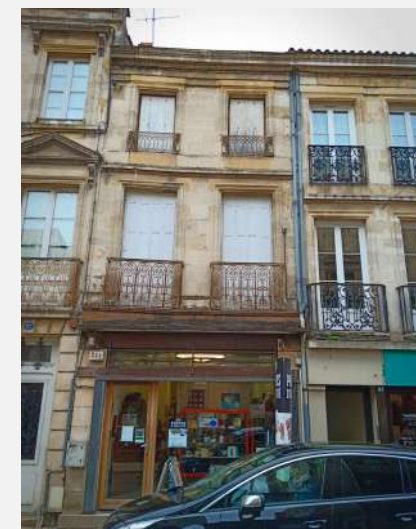
87 rue de la République  
AB432

| Dégradations | Devanture commerce |

Façade à conserver dans son ensemble et dans le détail  
Restaurations dans le strict respect de l'existant.

La vitrine commerciale devra suivre les propositions conformes au chapitre traitant des façades commerciales dans le respect de l'existant

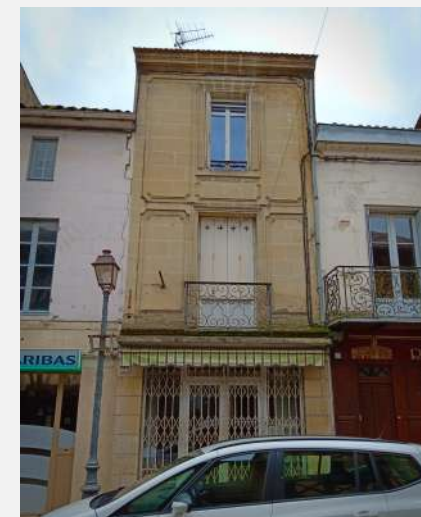
93 rue de la République  
AB429

| Dégradations | Devanture commerce |

Masquer les réseaux et fil d'alimentation en façade ainsi  
que les coffrets techniques

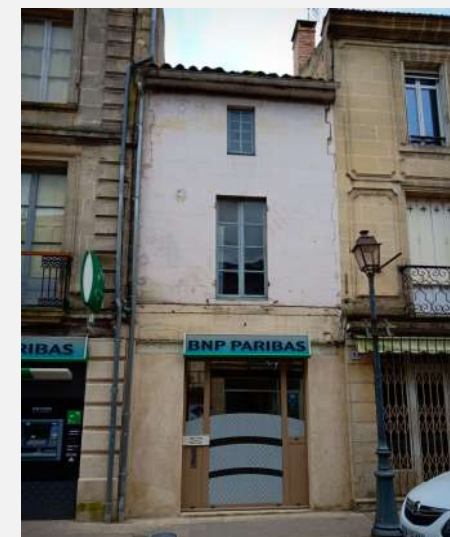
95 rue de la République  
AB428

| Dégradations | Dommages de structure - Devanture |

La vitrine commerciale devra suivre les propositions  
conformes au chapitre traitant des façades  
commerciales dans le respect de l'existant

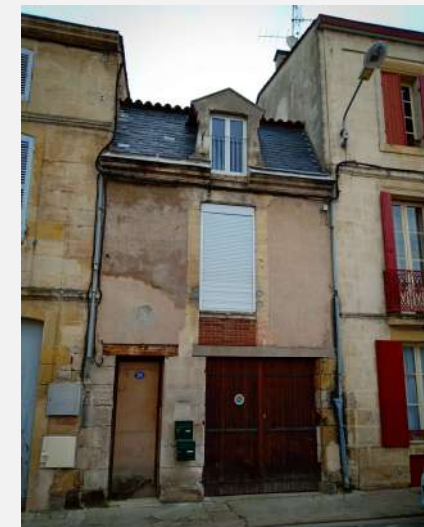
68 rue Alsace Lorraine  
AB419

| Dégradations | Volets PVC – porte d'entrée |

Façade à conserver dans son ensemble  
Restaurations dans le strict respect de l'existant.

Enduit à la chaux à mettre en œuvre en remplacement de l'actuel  
Remplacement volet roulant par volet bois

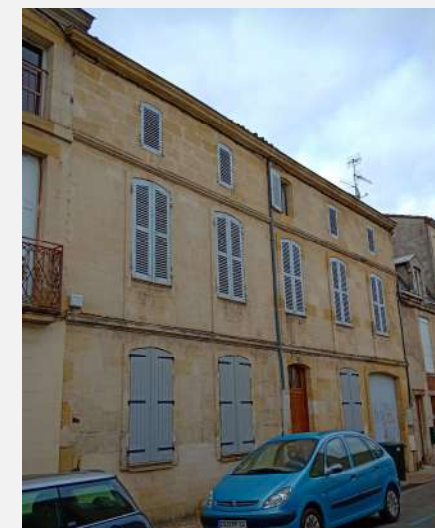
66 rue Alsace Lorraine  
AB418

| Dégradations | Ferrures peintes |

Façade à conserver dans son ensemble et dans le détail  
Restaurations dans le strict respect de l'existant.

Peindre les ferrures de la même couleur que les volets

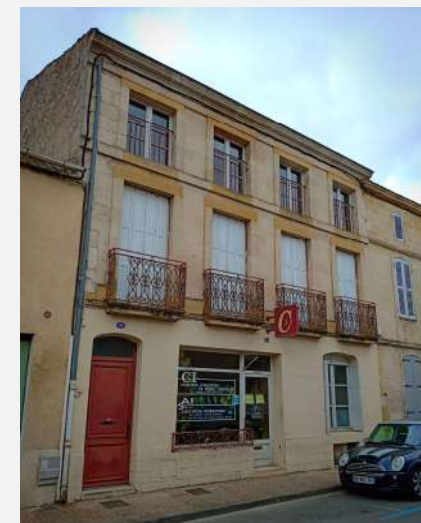
32 rue Victor Hugo  
AB638

| Dégradations | Oui |

Façade à conserver dans son ensemble et dans le détail  
 Restaurations dans le strict respect de l'existant.  
 Remplacement menuiserie pvc par menuiserie bois

La vitrine commerciale devra suivre les propositions  
 conformes au chapitre traitant des façades  
 commerciales dans le respect de l'existant

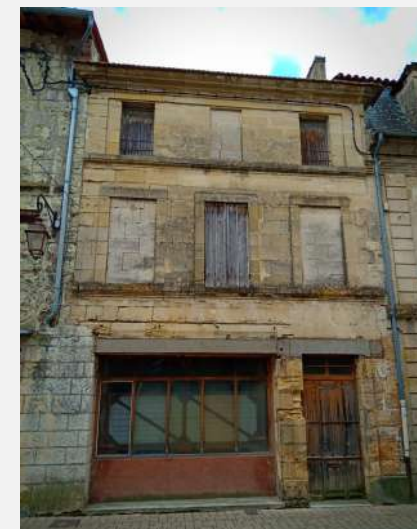
28 rue Victor Hugo  
AB445

| Dégradations | Ensemble de l'immeuble |

Façade à conserver dans son ensemble  
Restauration dans le strict respect de l'existant.

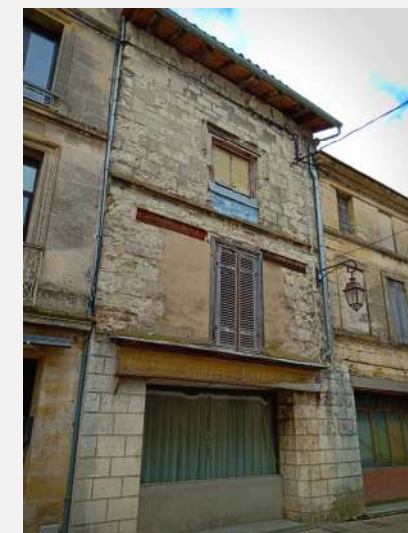
26 rue Victor Hugo  
AB446

| Dégradations | Commerce désaffecté – traitement rez de<br>chaussée |

Notice archéologique David Souny  
Façade à conserver dans son ensemble et dans le détail  
Restaurations dans le strict respect de l'existant.

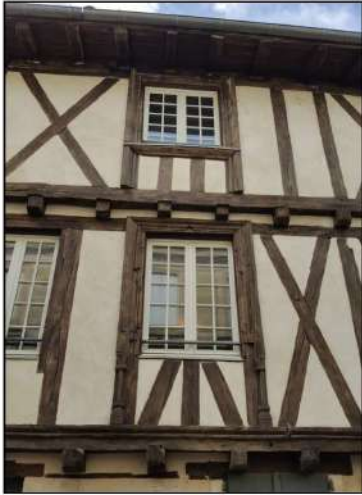
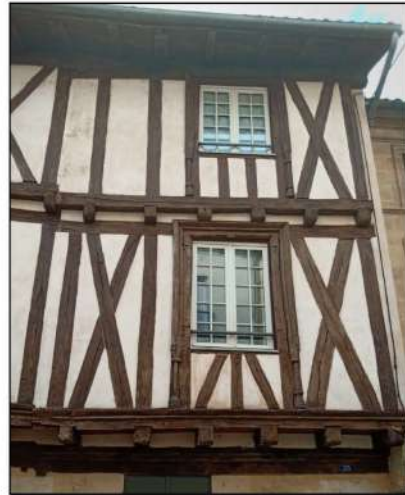
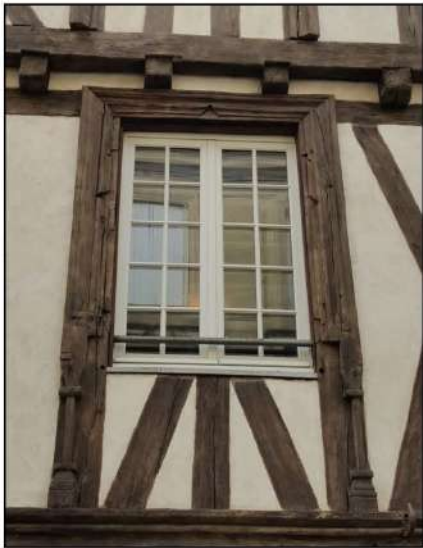
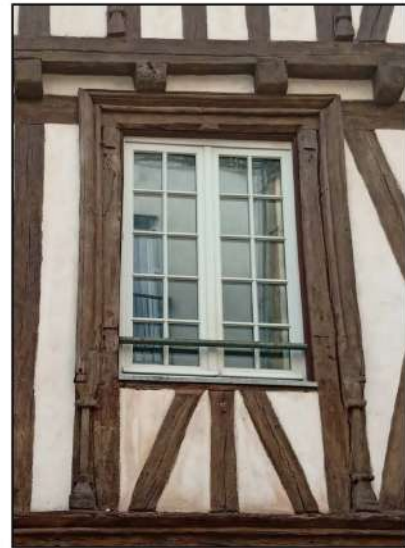
8 et 9- Vue d'ensemble et détail d'une fenêtre de la 2<sup>e</sup> travée sur la façade est. L'emplacement de la traverse et du meneau qui venaient s'encaster dans la moulure périphérique est bien visible (voir **fig. 12** pour proposition de restitution). On retrouve le même encadrement (à l'exception des deux colonnettes qui encadrent ici l'allège) sur la première travée ainsi que sur la façade sud (cl. David Souny - 2019).

10 et 11- Vue d'ensemble et détail d'une fenêtre de la 4<sup>e</sup> travée sur la façade est. Si la moulure périphérique présente un registre très proche de la fenêtre précédente, l'encadrement est ici chanfreiné et s'interrompt au niveau de la jonction de la traverse et du meneau dont le profil devait être similaire à ceux des fenêtres du 2<sup>e</sup> étage (voir **fig. 12** pour restitution). (cl. Etienne Saliège - 2019).

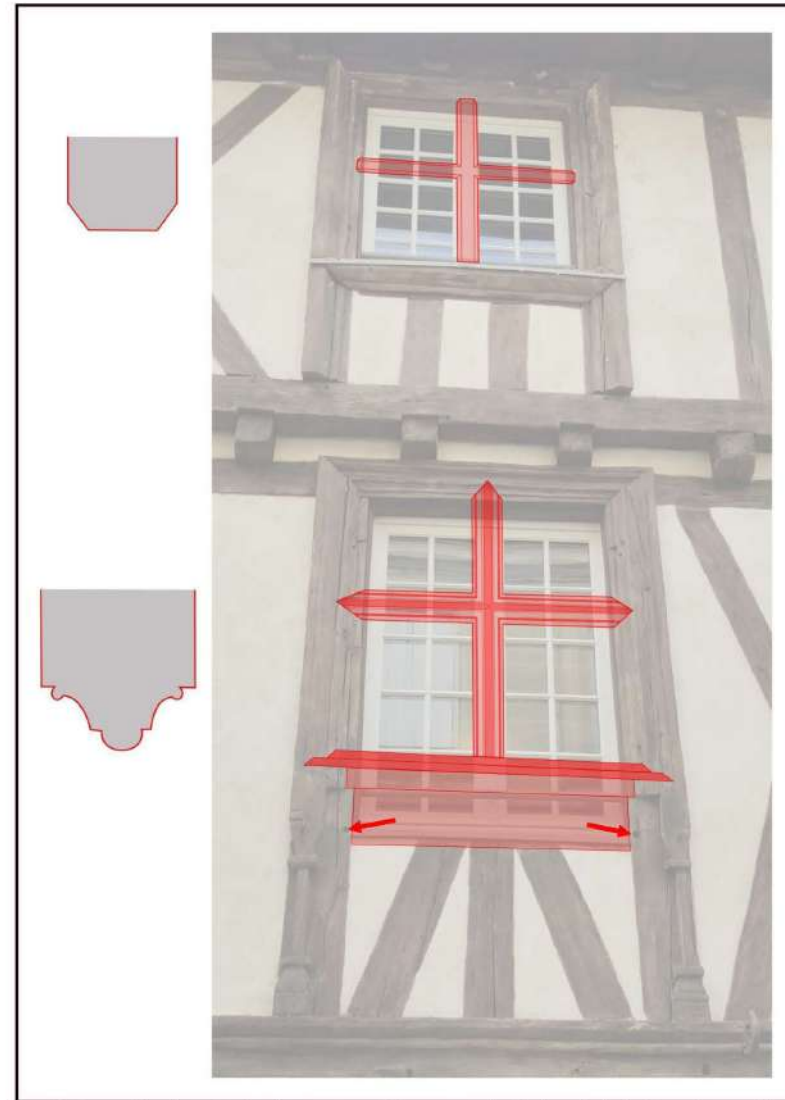
12- Proposition de restitution du meneau et de la traverse des fenêtres de la **fig. 8** avec leur profil schématisé sur la gauche, complexe pour le 1<sup>er</sup> étage (restitué à partir du profil du linteau bien préservé) et simplement chanfreiné au 2<sup>e</sup> étage. Les deux cordons visibles sur l'encadrement de la grande croisée se retournaient sur son appui. Ce dernier reposait sur une pièce de bois horizontale (formant la partie supérieure de l'allège) dont les trous de cheville (indiqués par les flèches rouges) permettant de la fixer aux montants sont encore visibles (infographie : David Souny - 2020).

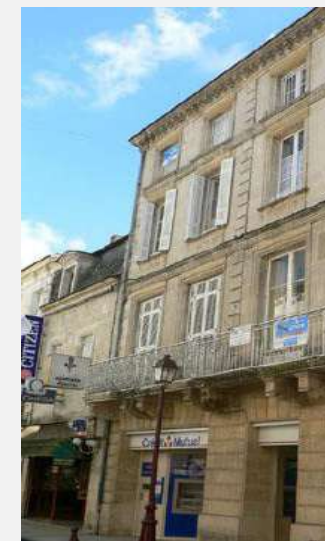
47 rue de la République  
AB452

| Dégradations | Immeuble fortement dégradé |

Façade à conserver dans son ensemble et dans le détail.  
Restaurations dans le strict respect de l'existant.

La vitrine commerciale devra suivre les propositions conformes au chapitre traitant des façades commerciales dans le respect de l'existant

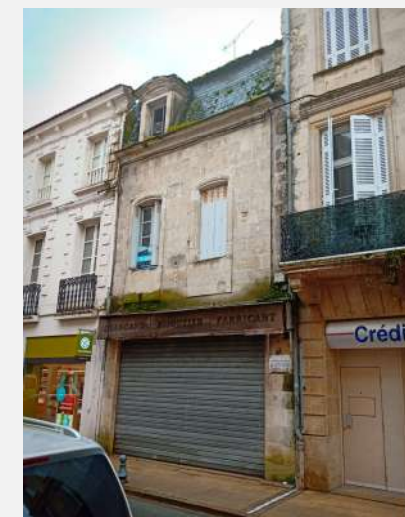
49 rue de la République  
AB451

| Dégradations | Devanture commerce |

La vitrine commerciale devra suivre les propositions conformes au chapitre traitant des façades commerciales dans le respect de l'existant

Masquer les réseaux et fil d'alimentation en

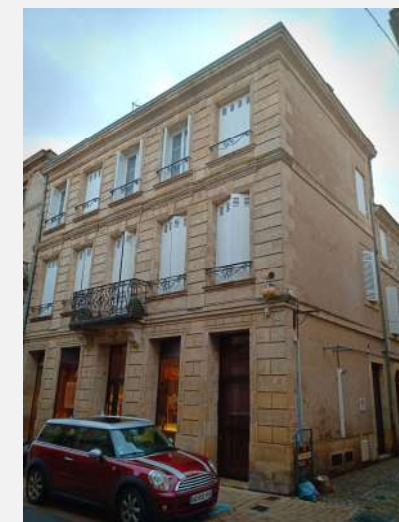
33 rue Victor Hugo  
AB473

| Dégradations | Devanture commerce |

Façade à conserver dans son ensemble et dans le détail  
Conserver le caractère de cet immeuble par une  
restauration discrète et respectueuse.

Masquer les réseaux et fil d'alimentation en façade ainsi  
que les coffrets techniques

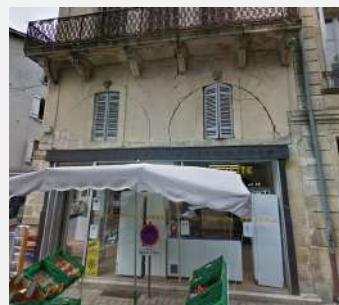
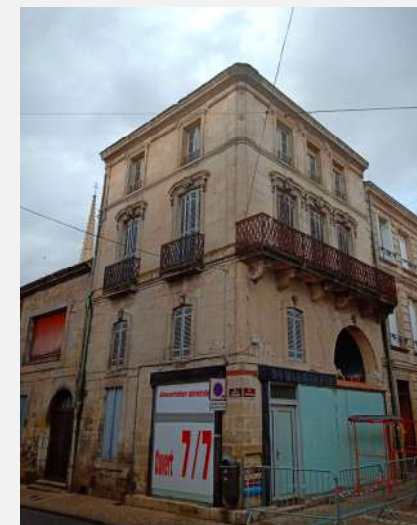
50 rue Alsace Lorraine  
AB469

| Dégradations | rez de chaussée dénaturé- volets roulants-<br>balcons |

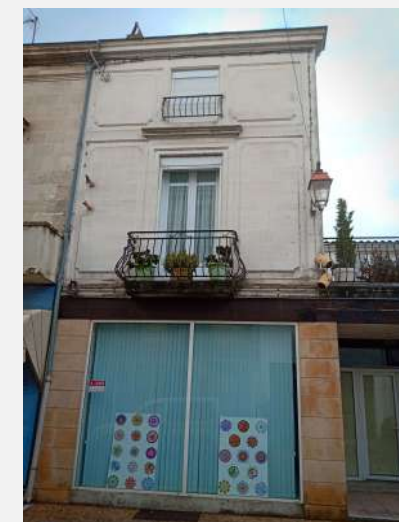
Nombre de niveaux  
Nombre de travées  
Ordonnancement  
Détails, modénature

**COMMENTAIRES - ORIENTATIONS**

Conserver le caractère vernaculaire et ancien  
de cet immeuble par une restauration  
discrète et respectueuse.

Masquer les réseaux et fil d'alimentation en  
façade ainsi que les coffrets techniques

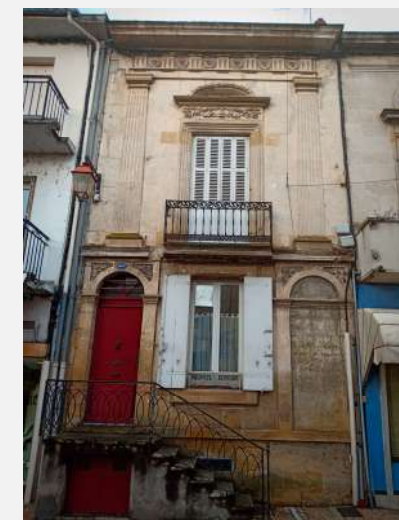
**COMMENTAIRES - ORIENTATIONS**

Masquer les réseaux et fil d'alimentation en façade  
ainsi que les coffrets techniques

28 Place Gambetta  
AB 740

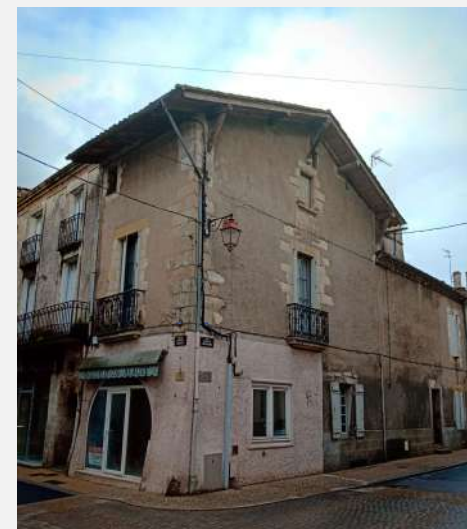
2  
2 sur arcade de couvert  
Oui  
Moulurations, corniche pierre, balcon,  
feronnerie

| Détails, modénature | Bandeau et corniche pierre, ferronneries, moulurations et modénature, corniche à modillons |

| Menuiseries | Bois à carreaux |

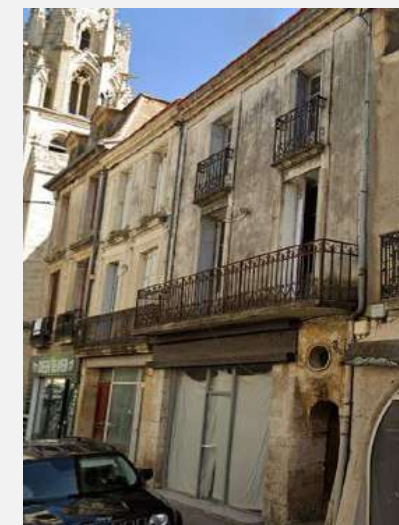
| Toiture | Tuile canal |

| Nombre de niveaux | 3 |

| Ordonnancement | Oui |
| Détails, modénature | Encadrement pierre sculpté, ferronneries, moulurations et modénature, balcon ferronneries |

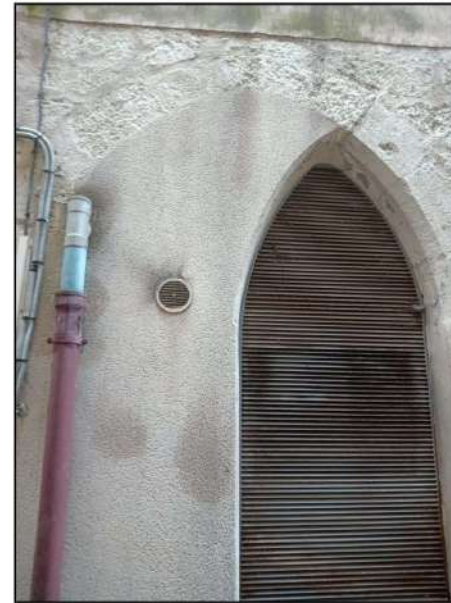
| Ordonnancement | Oui |

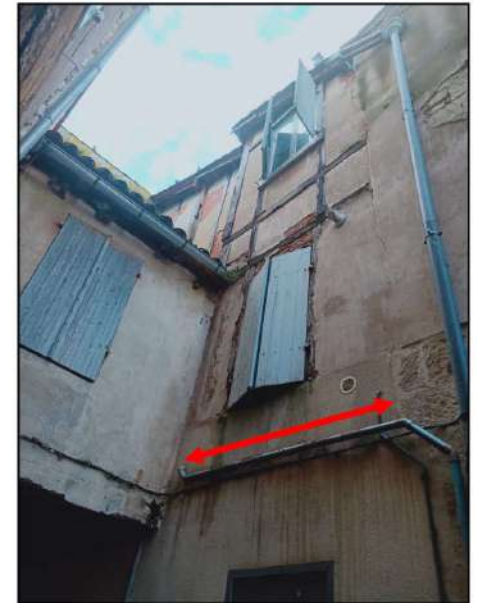
| Façade | Pierre de taille |

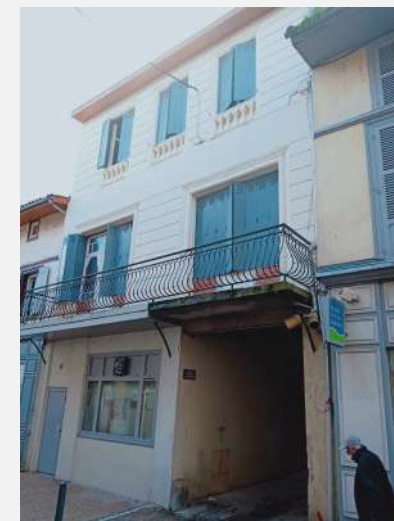
| Nombre de niveaux | 2+ combles |

Immeuble adossé à l'ancienne enceinte  
Façade à conserver dans son ensemble  
comme dans le détail.  
Conserver le caractère vernaculaire et ancien par  
une restauration discrète et respectueuse.

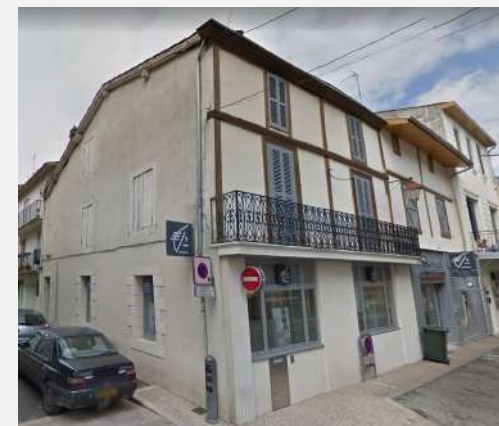
| Ordonnancement | Non |

15 Rue Jean-Louis Faure  
AB 693

| Nombre de travées | 4 |

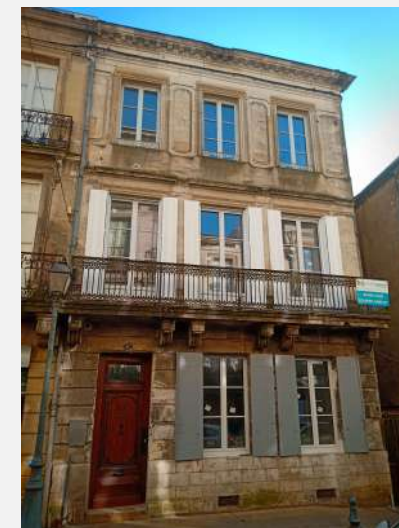
13 rue de la République  
AB541

| Dégradations | Devanture commerce- porte d'entrée |

Masquer les réseaux et fil d'alimentation en façade ainsi que les coffrets techniques

La vitrine commerciale devra suivre les propositions conformes au chapitre traitant des façades commerciales dans le respect de l'existant

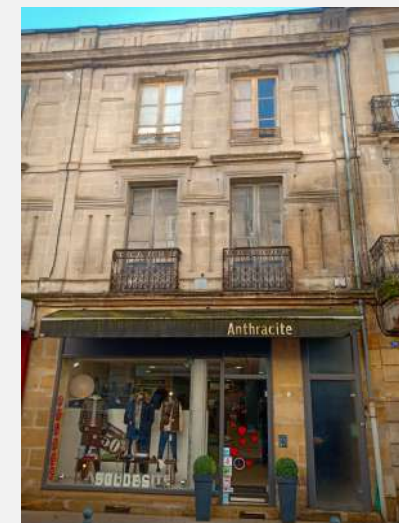
17 rue de la République  
AB539

| Dégradations | Devanture commerce- |

Façade à conserver et à protéger dans son ensemble et  
dans le détailConserver le caractère de cet immeuble par une  
restauration discrète et respectueuse.La vitrine commerciale devra suivre les propositions  
conformes au chapitre traitant des façades commerciales  
dans le respect de l'existant

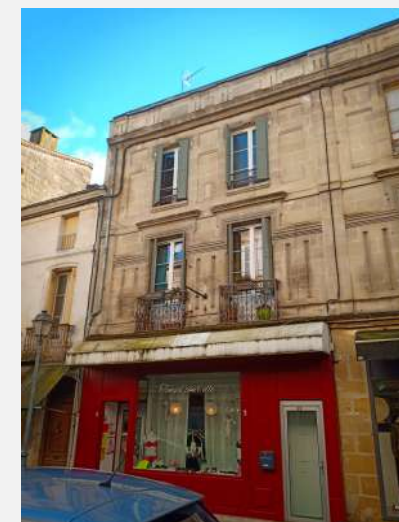
19-21 rue de la République  
AB772-537

| Dégradations | Devanture commerce – store - menuiseries PVC |

La vitrine commerciale devra suivre les propositions conformes au chapitre traitant des façades commerciales dans le respect de l'existant

Remplacer menuiseries PVC par menuiseries en bois

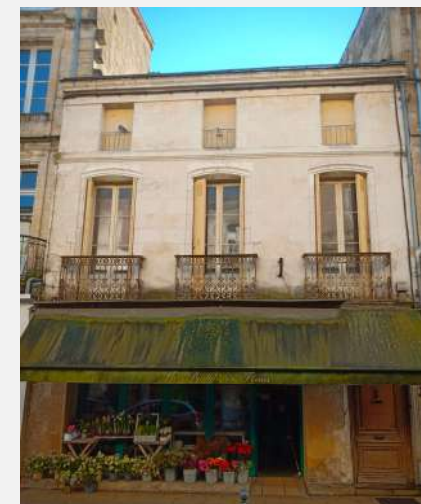
23 rue de la République-33 rue Pasteur  
AB536

| Dégradations | Enseigne commerce – devanture commerce rue Pasteur |

La vitrine commerciale devra suivre les propositions conformes au chapitre traitant des façades commerciales dans le respect de l'existant

Déplacement de l'enseigne en RDC
