COMMUNE DE SAINTE-FOY-LA-GRANDE  
SITE PATRIMONIAL REMARQUABLE  
Plan de Valorisation de l'Architecture et du Patrimoine  
**FICHER IMMEUBLE**

Le présent document constitue le fichier immeuble relatif au Site Patrimonial Remarquable de Sainte-Foy-La-Grande. Cet outil de gestion du patrimoine architectural permet d'accéder à l'ensemble des édifices et constructions identifiés comme à protéger au plan réglementaire. Issu de la ZPPAUP, il a été entièrement revu et corrigé pour correspondre aux attentes du SPR et du PVAP.

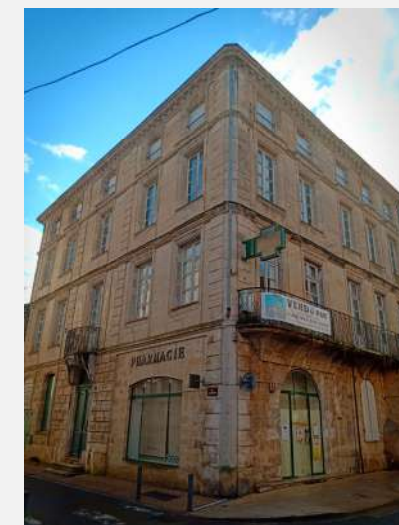
35 rue Pasteur  
AB535

| Dégradations | Mauvais état général de l'immeuble |

Conserver le caractère historique de cet immeuble par une restauration discrète et respectueuse.

La vitrine commerciale devra suivre les propositions conformes au chapitre traitant des façades commerciales dans le respect de l'existant

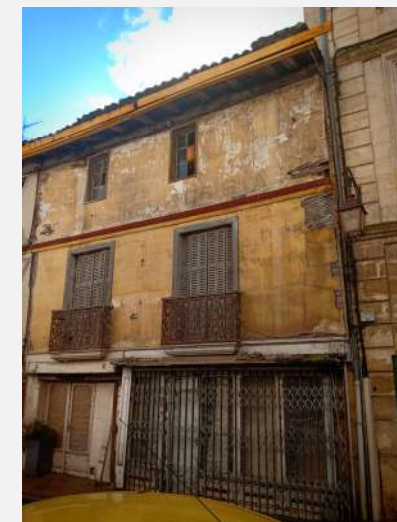
37 rue Pasteur  
AB627-628

| Dégradations | Devanture commerce |

Conserver le caractère de cet immeuble par une restauration discrète et respectueuse.

La vitrine commerciale devra suivre les propositions conformes au chapitre traitant des façades commerciales dans le respect de l'existant

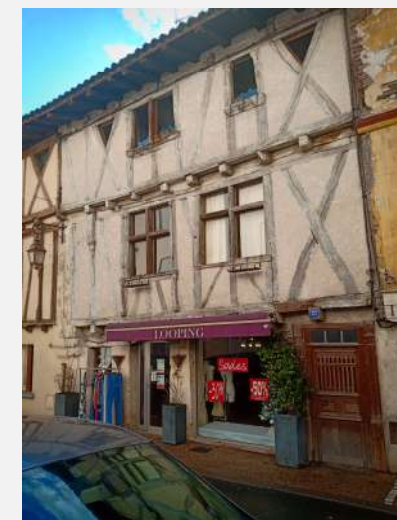
39 rue Pasteur  
AB909

| Dégradations | Rez de chaussée : ouverture, enduit |

La baie modifiée en RDC doit retrouver un gabarit adapté, restituant la cohérence de la façade.

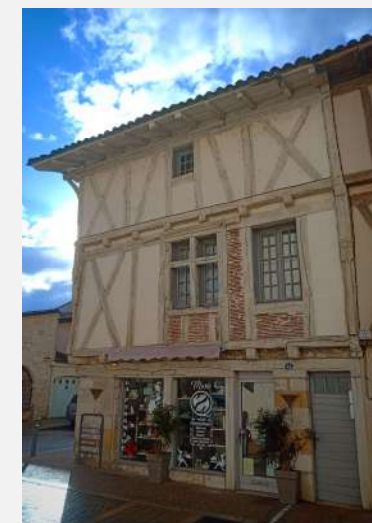
18 rue Alsace Lorraine  
AB529

| Dégradations | Ensemble de la façade |

Nécessite un projet global de restauration respectueuse de la structure ancienne de l'immeuble

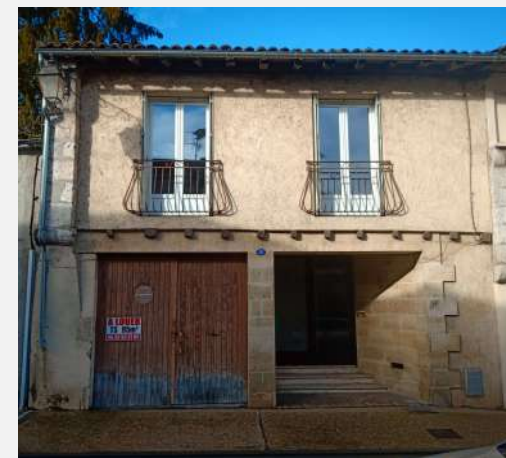
4-6 rue Alsace Lorraine  
AB545

| Dégradations | Conduit cheminée brique e long de la façade |

Façade à conserver et à protéger dans son ensemble et  
dans le détail  
Conserver le caractère de cet immeuble par une  
restauration discrète et respectueuse.

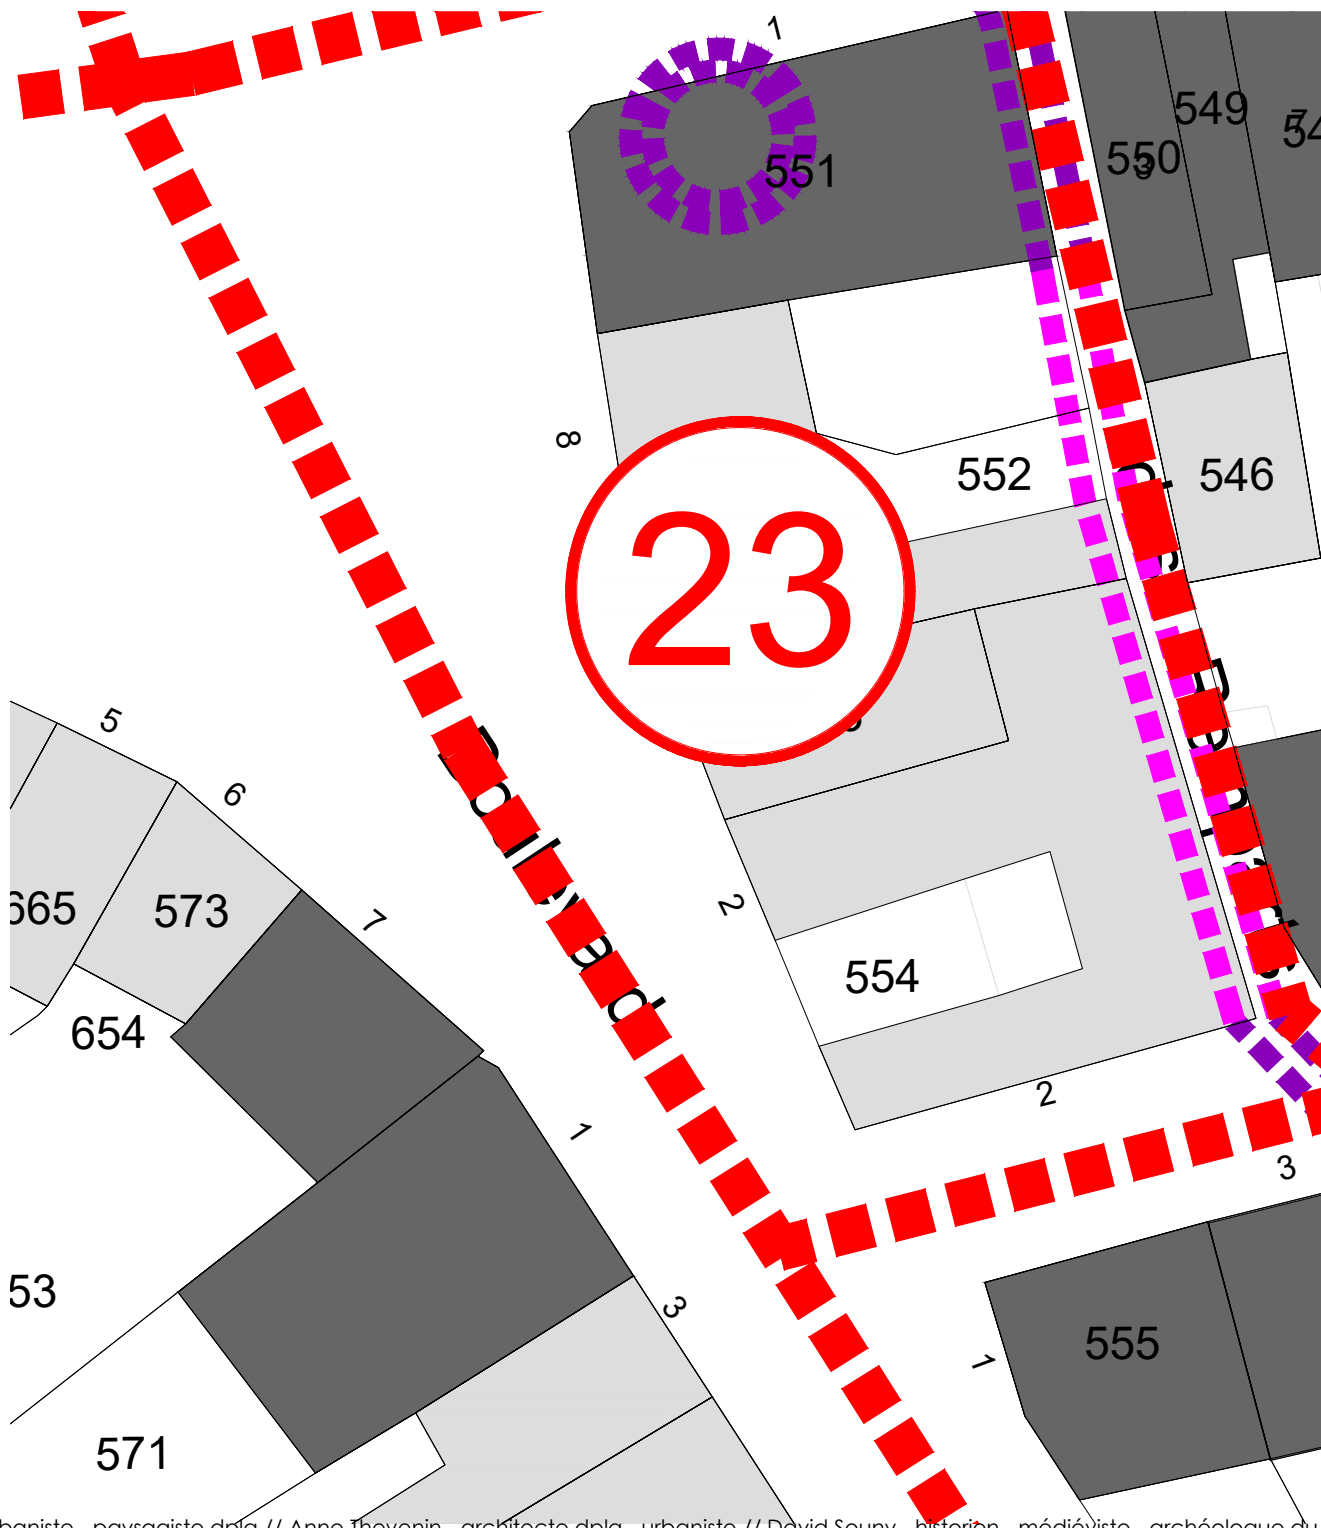
1 Rue de la république, bvd Gratiolet  
AB 551

| Dégradations | Volets roulants |

Conserver le caractère vernaculaire et ancien de cet immeuble par une restauration discrète et respectueuse.

Masquer les réseaux et fil d'alimentation en façade ainsi que les coffrets techniques

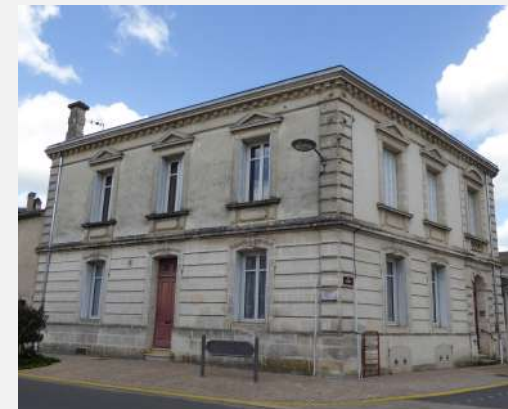
4 boulevard Gratiolet  
AB555

| Dégradations | Porte d'entrée |

Enduit à la chaux façade rue Alsace Lorraine

Masquer les réseaux et fil d'alimentation en façade

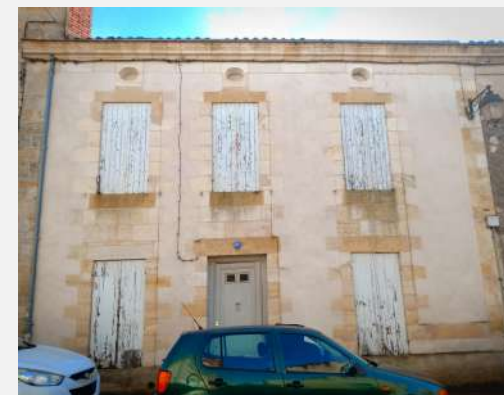
5-7 rue Alsace Lorraine  
AB805

| Dégradations | Ferrures peintes en noir |

Restaurations dans le strict respect de l'existant.

Peinture homogène des volets et ferrures

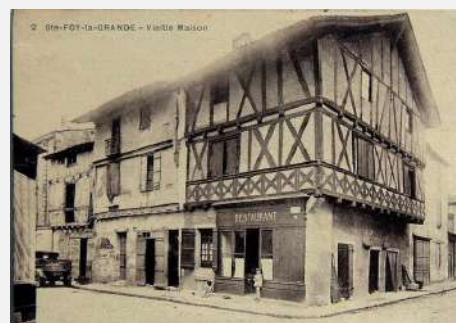
29 rue des frères Reclus

| Dégradations | baies récentes en rez de chaussée |

Conserver le caractère vernaculaire et ancien de cet immeuble par une restauration discrète et respectueuse.

Enduit à la chaux à mettre en œuvre en remplacement de l'actuel.

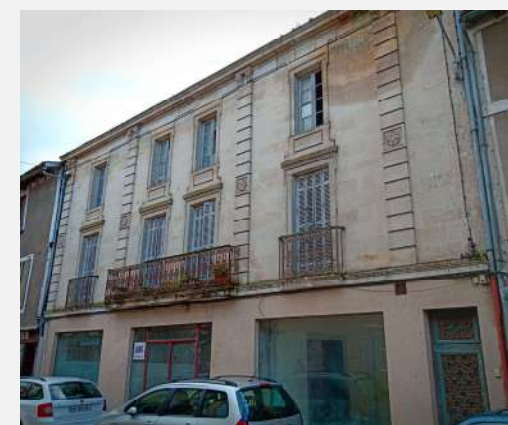
33 rue des frères Reclus

| Dégradations | Devanture commerce |

Façade à conserver dans son ensemble  
Restaurations dans le strict respect de l'existant.  
Masquer les fils d'alimentation en façade

La vitrine commerciale devra suivre les propositions conformes au chapitre traitant des façades commerciales dans le respect de l'existant

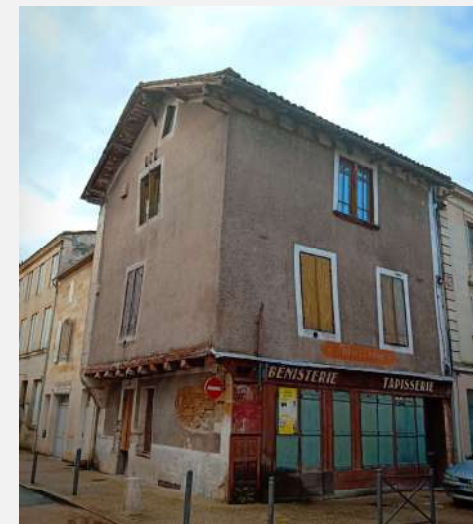
35 rue des frères Reclus  
AB502

| Dégradations | Devanture commerce - Enduit |

Etude et test sur restitution des pans de bois à mener.  
Enduit ciment à remplacer par enduit à la chaux

La vitrine commerciale devra suivre les propositions  
conformes au chapitre traitant des façades  
commerciales dans le respect de l'existant

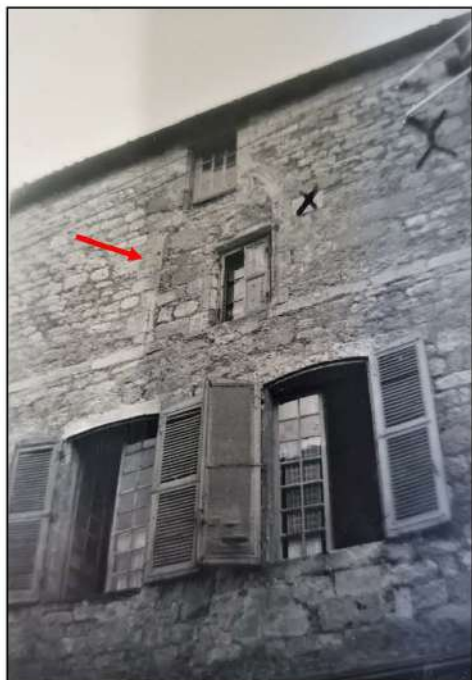
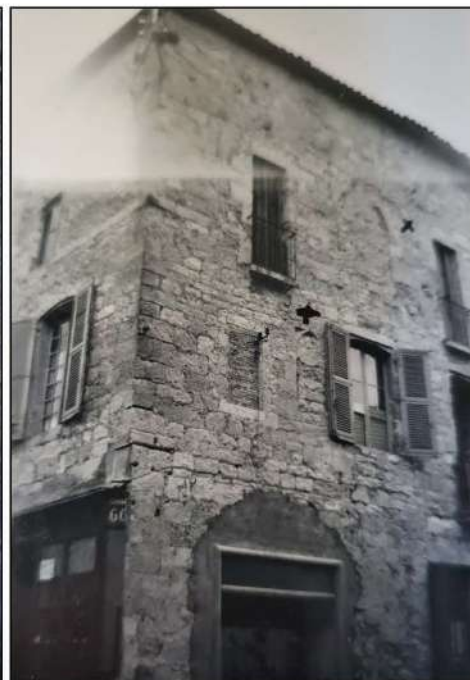
12 et 13- Photos de la maison en 1953, avant travaux. À gauche, on repère une grande baie à réseau gothique (indiquée par la flèche rouge) aujourd'hui masquée sous l'enduit en ciment qui recouvre la façade nord (rapport de classement, MAP).

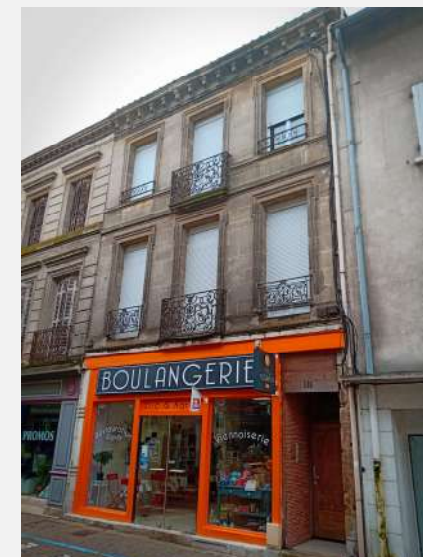
37 rue Victor Hugo

| Dégradations | Devanture – Menuiseries, volets PVC |

La vitrine commerciale devra suivre les propositions conformes au chapitre traitant des façades commerciales dans le respect de l'existant

Masquer les réseaux et fil d'alimentation en façade ainsi que les coffrets techniques

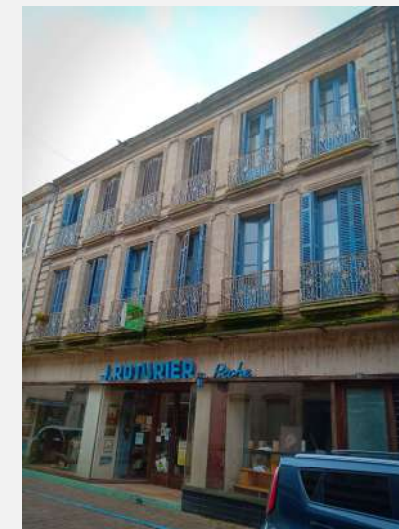
41 rue Victor Hugo  
AB479

| Dégradations | Devanture commerce – casquette béton |

La vitrine commerciale devra suivre les propositions conformes au chapitre traitant des façades commerciales dans le respect de l'existant

Masquer les réseaux et fil d'alimentation en façade ainsi que les coffrets techniques

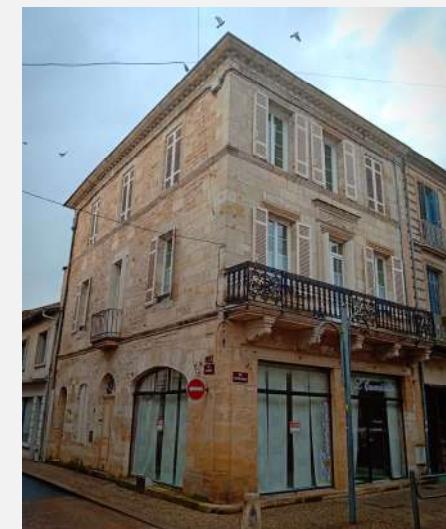
43 rue Victor Hugo  
AB478

| Dégradations | Oui |

Restaurations dans le strict respect de l'existant.  
 Façade à enduire à la chaux rue Chanzy

Masquer les réseaux et fil d'alimentation en façade ainsi que les coffrets techniques

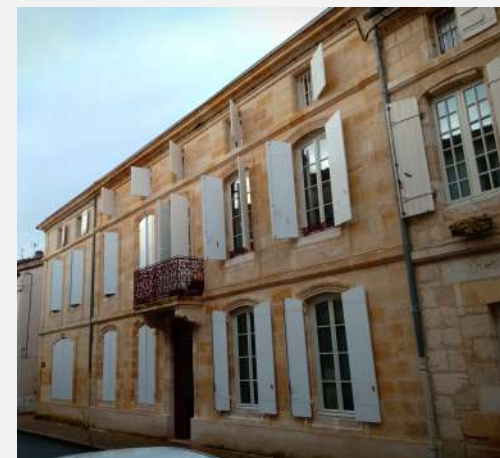
20 rue Chanzy  
AB491

| Dégradations | Transformation porte garage en baie vitrée |

Façade à conserver dans son ensemble  
Conserver le caractère vernaculaire et ancien de cet immeuble par une restauration discrète et respectueuse.

Remplacement des menuiseries PVC par menuiseries bois  
Traitement de la baie vitrée à envisager dans le cadre d'un projet respectueux de l'existant

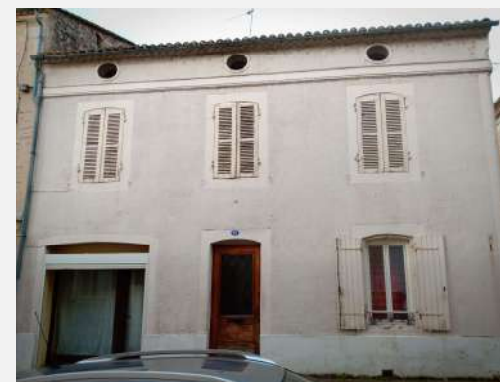
**Passage du marché  
AB490**

| Dégradations | menuiseries PVC |

Façade à conserver dans son ensemble  
 Restaurations dans le strict respect de l'existant.  
 Remplacer menuiseries PVC par menuiseries en bois

Masquer les coffrets et éléments techniques

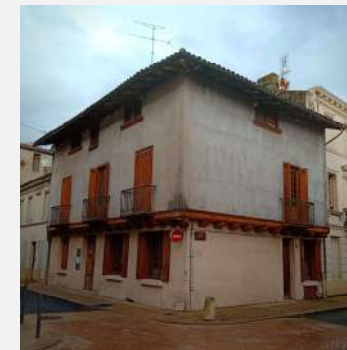
25 rue Alsace Lorraine  
AB497

| Dégradations | Rez de chaussée -Devanture commerce -<br>Menuiseries PVC |

Conserver le caractère historique de cet immeuble par une restauration discrète et respectueuse.  
 Enduit à la chaux à mettre en œuvre en remplacement de l'actuel  
 Remplacement menuiseries PVC par bois

La vitrine commerciale devra suivre les propositions conformes au chapitre traitant des façades commerciales dans le respect de l'existant

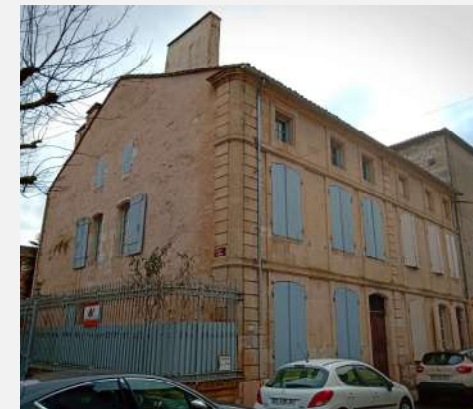
## 31 rue Alsace Lorraine

| Dégradations | menuiserie PVC – climatiseur sur balcon |

Remplacement menuiserie PVC par menuiserie bois

Masquer les réseaux et fil d'alimentation en façade ainsi que les coffrets techniques

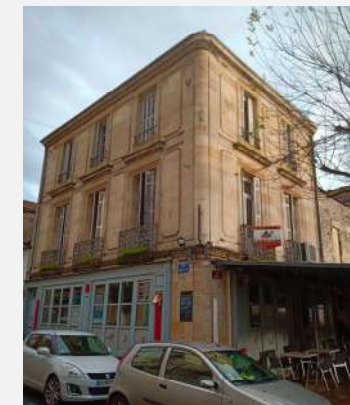
39-41 rue Alsace Lorraine  
AB626

| Dégradations | Immeuble dégradé |

La vitrine commerciale devra suivre les propositions conformes au chapitre traitant des façades commerciales dans le respect de l'existant

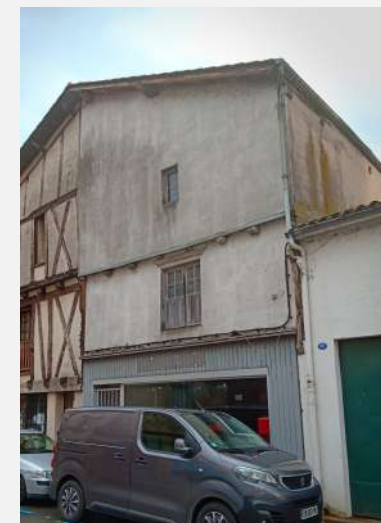
41 rue Alsace Lorraine  
AB476

| Dégradations | Devanture commerce |

La vitrine commerciale devra suivre les propositions conformes au chapitre traitant des façades commerciales dans le respect de l'existant

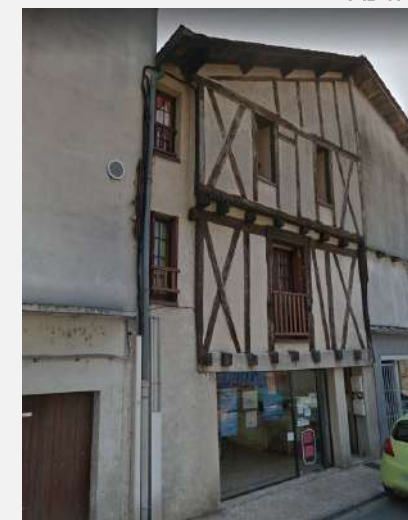
43-41b rue Alsace Lorrain  
35 rue Victor Hugo  
AB727 474

| Dégradations | Devanture commerce – casquette béton |

La vitrine commerciale devra suivre les propositions conformes au chapitre traitant des façades commerciales dans le respect de l'existant

Masquer les réseaux et fil d'alimentation en façade ainsi que les coffrets techniques

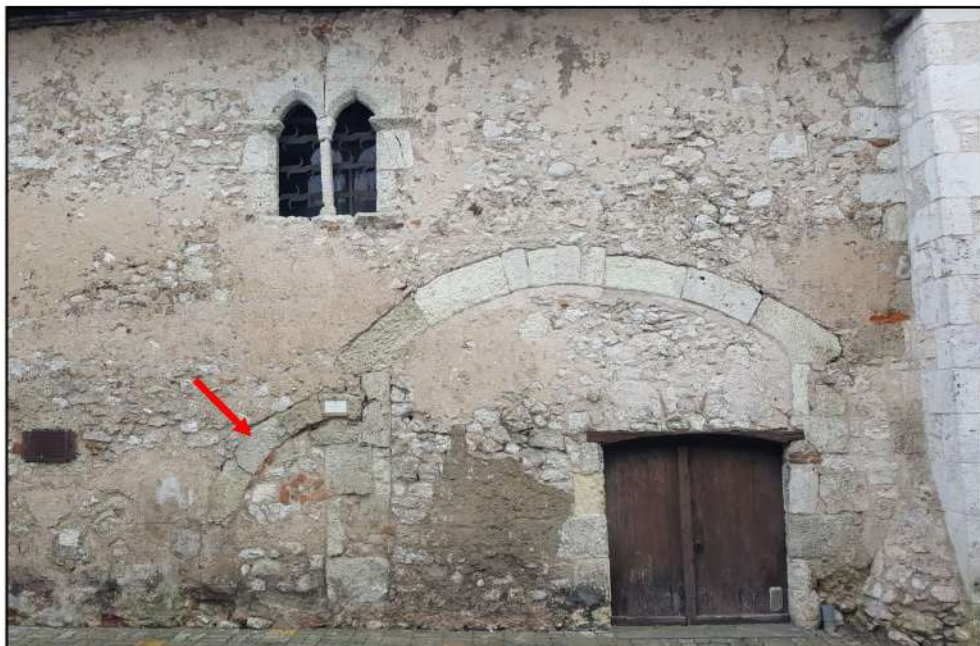
2- Détails des ouvertures sur la façade nord. Au rez-de-chaussée, une grande baie de boutique (ou un portail ?), couverte d'un arc surbaissé, est venue remplacer une porte plus ancienne en arc brisé dont subsiste une partie indiquée par la flèche rouge (cl. David Souny - 2019).

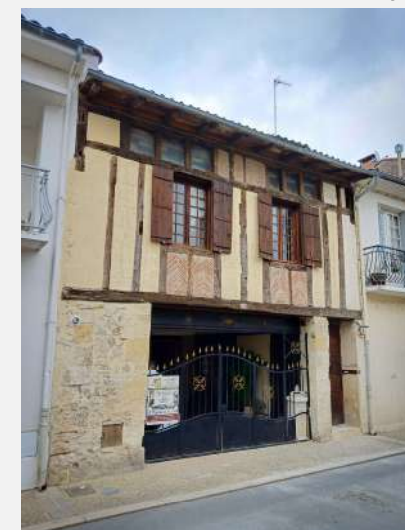
46 rue Victor Hugo  
AB408

| Dégradations | Rez de chaussée - Devanture commerce - |

Masquer les réseaux et fil d'alimentation en façade

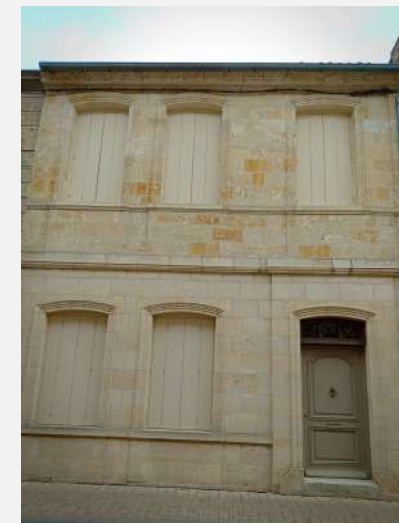
42 rue Victor Hugo  
AB409

| Dégradations | Devanture commerce - Porte d'entrée PVC |

Masquer les réseaux et fil d'alimentation en façade

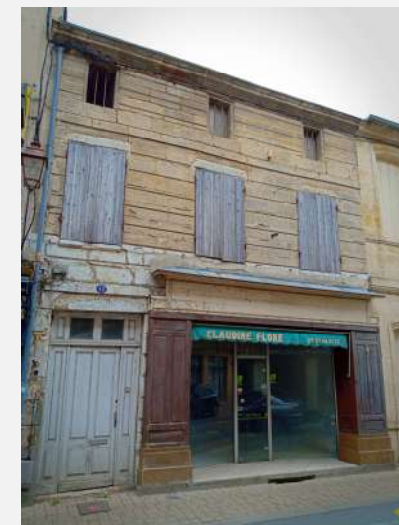
40 rue Victor Hugo  
AB410

| Dégradations | Devanture commerce |

Masquer les réseaux et fil d'alimentation en façade

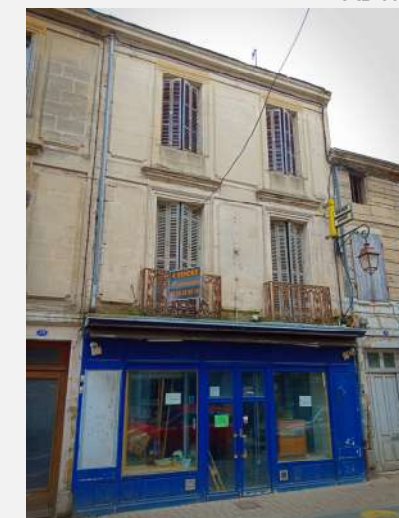
38 rue Victor Hugo  
AB411

| Dégradations | Oui |

Remplacement porte d'entrée par porte pleine en bois.  
Reprise pierre de taille rez de chaussée

La vitrine commerciale devra suivre les propositions conformes au chapitre traitant des façades commerciales dans le respect de l'existant

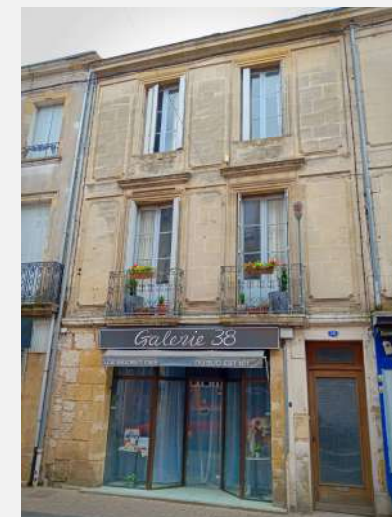
36 rue Victor Hugo  
AB415

| Dégradations | Devanture commerce |

La vitrine commerciale devra suivre les propositions conformes au chapitre traitant des façades commerciales dans le respect de l'existant

Masquer les réseaux et fil d'alimentation en façade

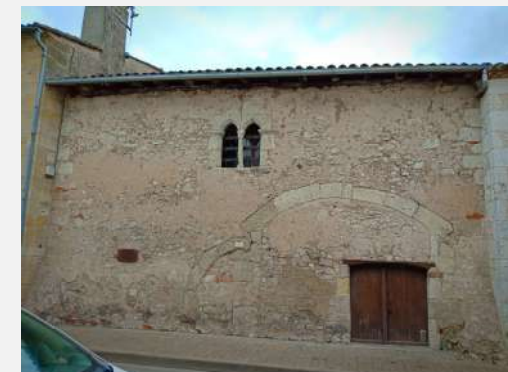
59 rue Alsace Lorraine  
AB735

| Dégradations | Menuiserie – porte d'entrée |

Masquer les coffrets et éléments techniques

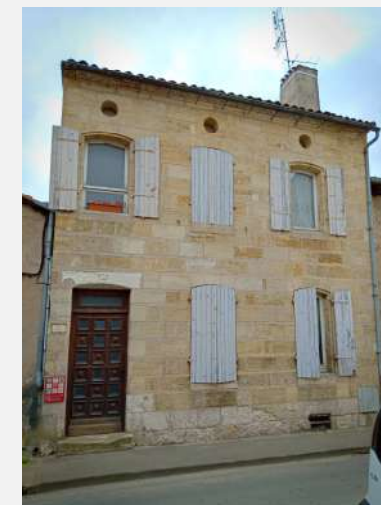
61 rue Alsace Lorraine – 39 rue J.J. Rousseau  
AB395

| Dégradations | Enduit dégradé - ferrures |

Masquer les coffrets et éléments techniques

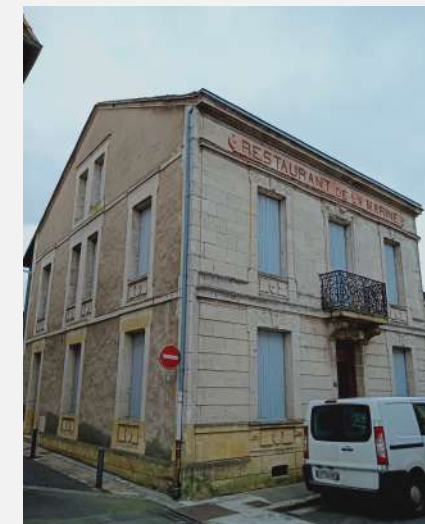
75 rue Alsace Lorraine  
AB746

| Dégradations | Rez de chaussée dégradé |

Restaurations dans le strict respect de l'existant.

Masquer les réseaux et fil d'alimentation en façade ainsi que les coffrets techniques

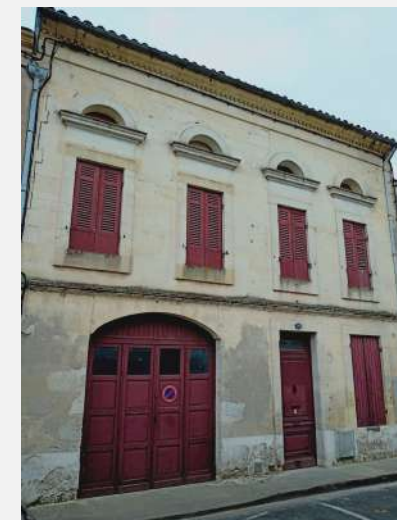
71 rue Alsace Lorraine  
AB380

| Dégradations | Aspect Rez de chaussée |

Peinture homogène des menuiseries et volets sur l'ensemble de l'immeuble

Masquer les réseaux et fil d'alimentation en façade ainsi que les coffrets techniques

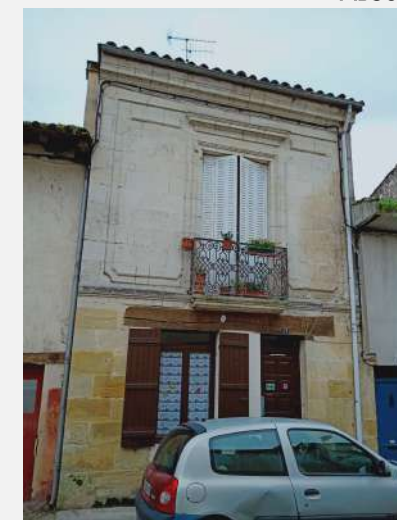
63 rue Alsace Lorraine  
AB393

| Dégradations | Façade non enduite – volets manquants étage |

Façade à conserver dans son ensemble  
 Restaurations dans le strict respect de l'existant.  
 Enduit à la chaux à mettre en œuvre sur parties destinées à être enduites

Masquer les coffrets et éléments techniques

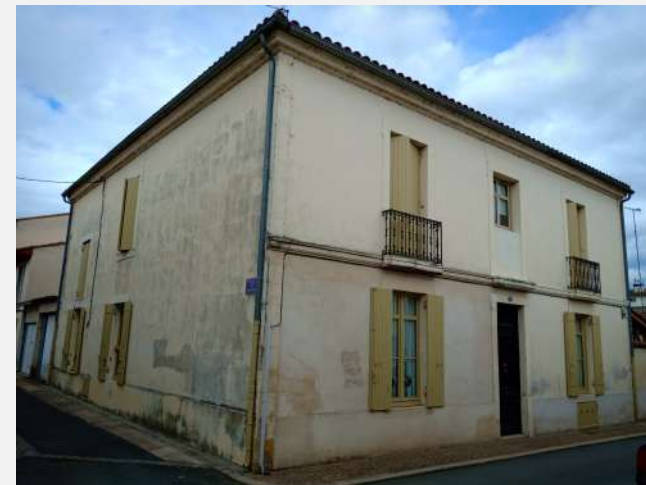
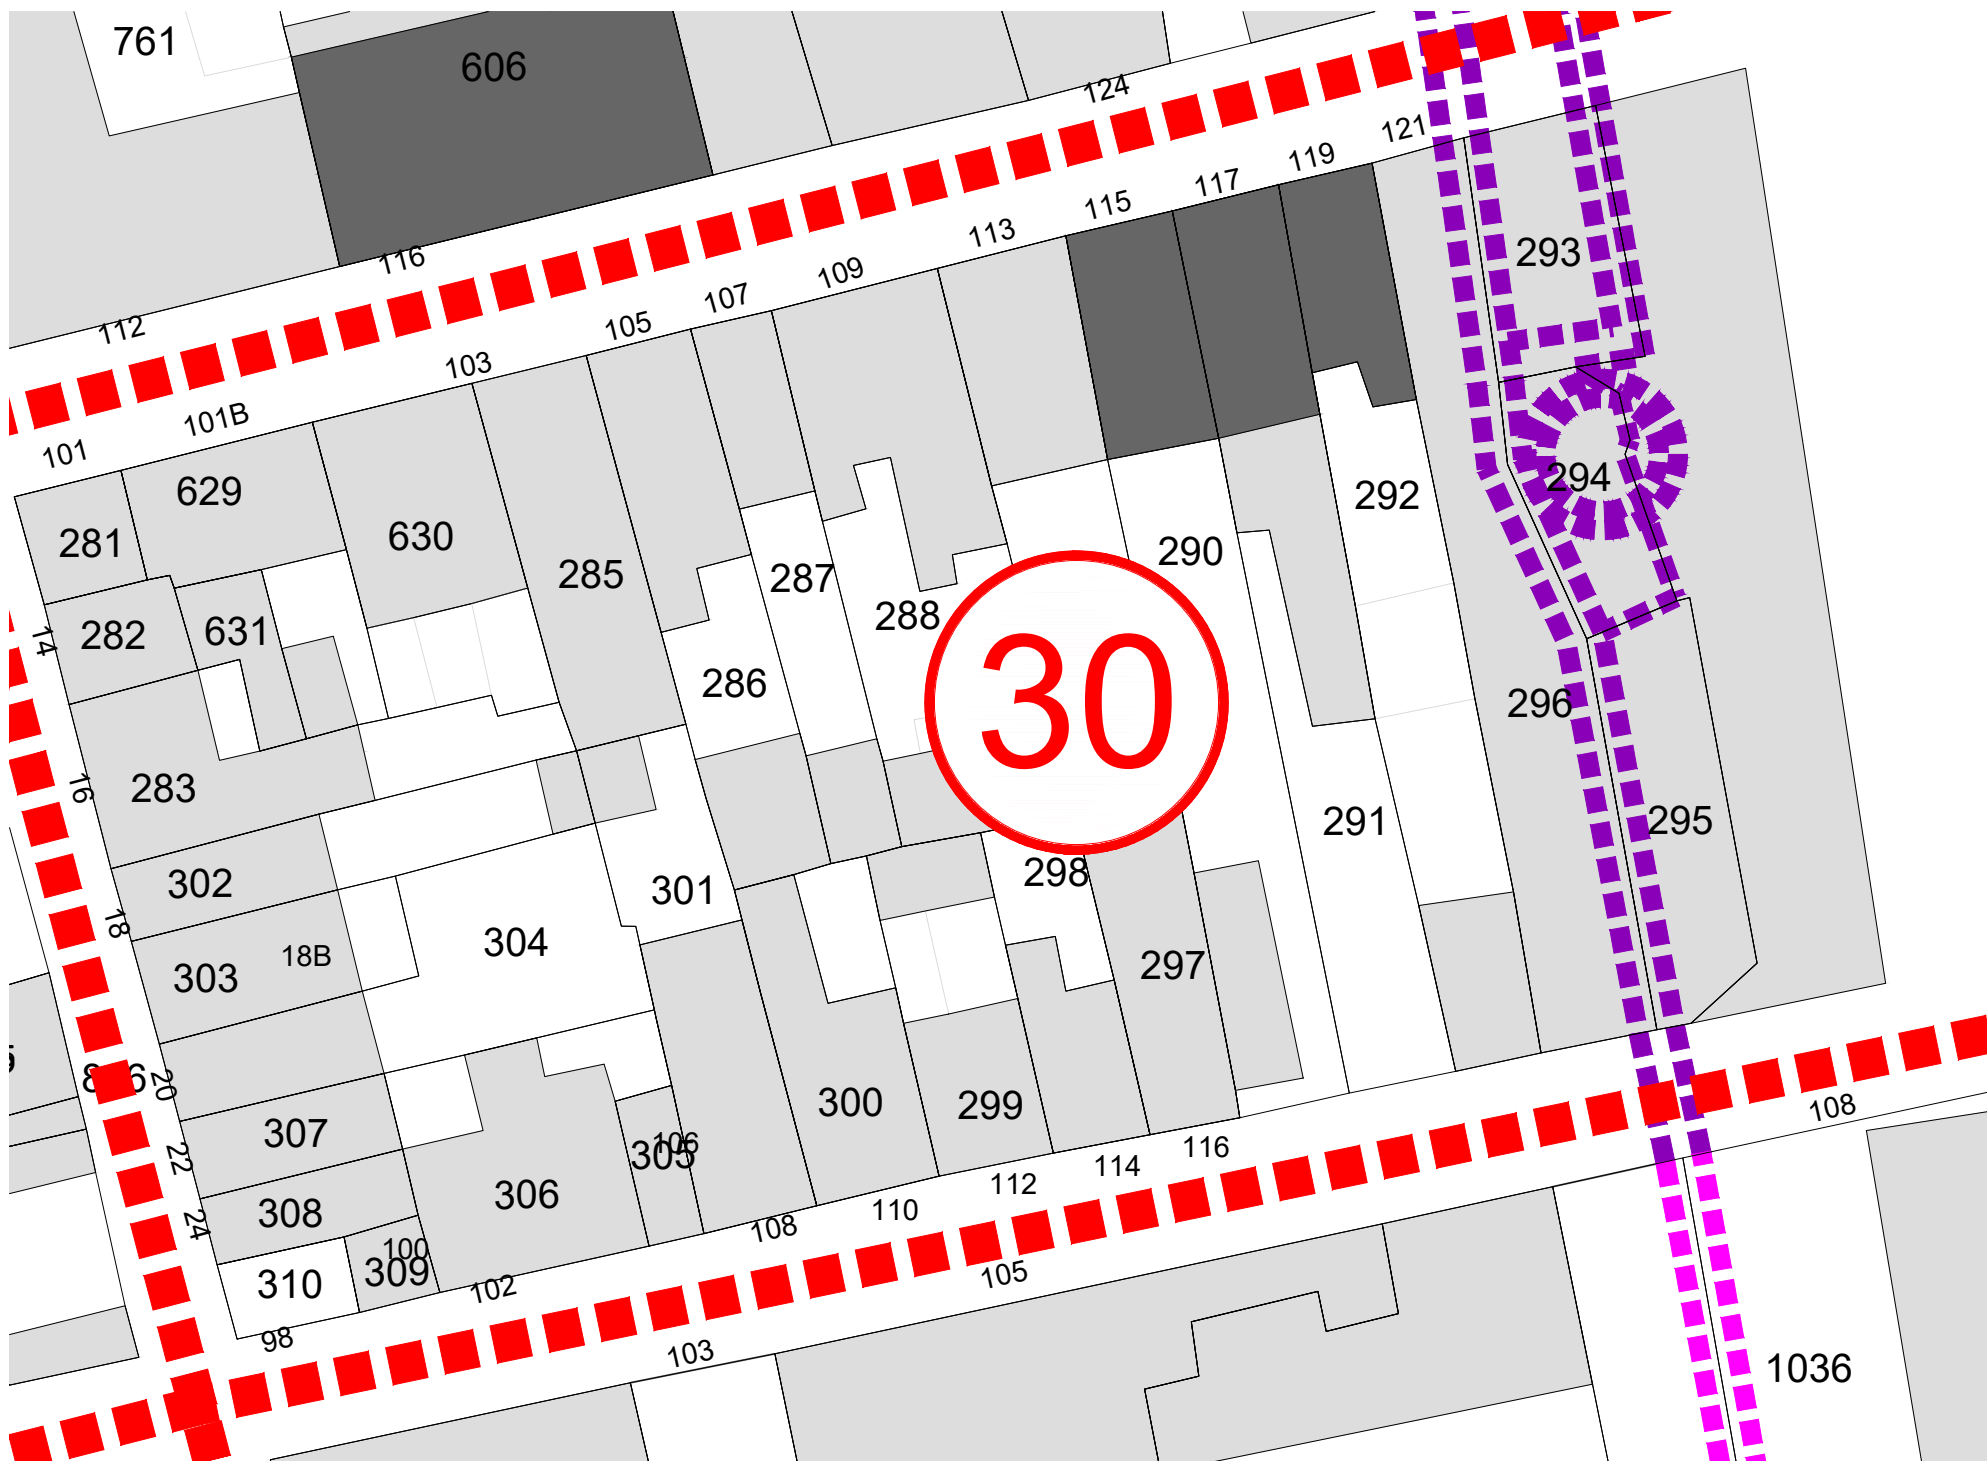
115 rue Alsace Lorraine

| Dégradations | Façade dégradée par mise à nu des moellons, enduits à l'origine – menuiserie |

Façade à conserver dans son ensemble  
 Conserver le caractère vernaculaire et ancien de l'immeuble par une restauration discrète et respectueuse.  
 Enduit à la chaux à mettre en œuvre sur l'ensemble de la façade, au nu des pierres d'encadrement et chainages d'angle.

Remplacement menuiserie PVC en menuiserie bois  
 Masquer les réseaux et fil d'alimentation en façade ainsi que les coffrets techniques

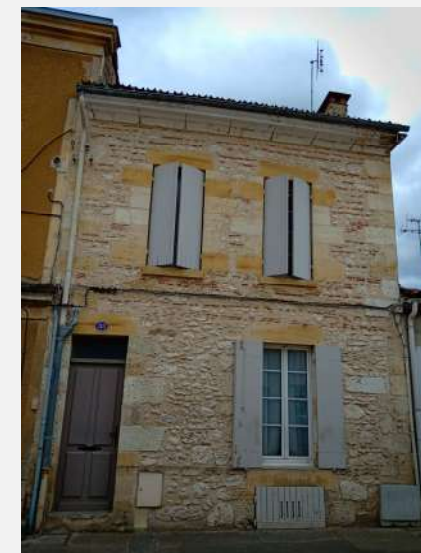
117 rue Alsace Lorraine

| Dégradations | Crépi – Rez de chaussée |

Immeuble semblable à AC292  
 Façade à conserver dans son ensemble  
 Conserver le caractère vernaculaire et ancien de l'immeuble par une restauration discrète et respectueuse  
 Enduit à la chaux à mettre en œuvre sur l'ensemble de la façade, au nu des pierres d'encadrement et chainages d'angle.  
 Restitution des proportions de la baie du rez de chaussée – Oter jardinière en béton  
 Masquer les réseaux et fil d'alimentation en façade ainsi que les coffrets techniques

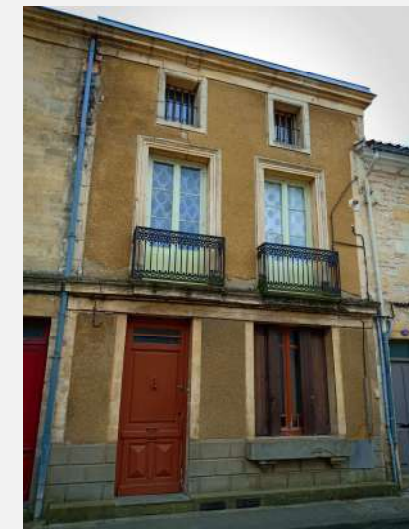
119 rue Alsace Lorraine  
AB292

| Dégradations | Menuiserie PVC- soubassement ciment |

Remplacement menuiserie PVC en menuiserie bois

Masquer les réseaux et fil d'alimentation en façade ainsi que les coffrets techniques

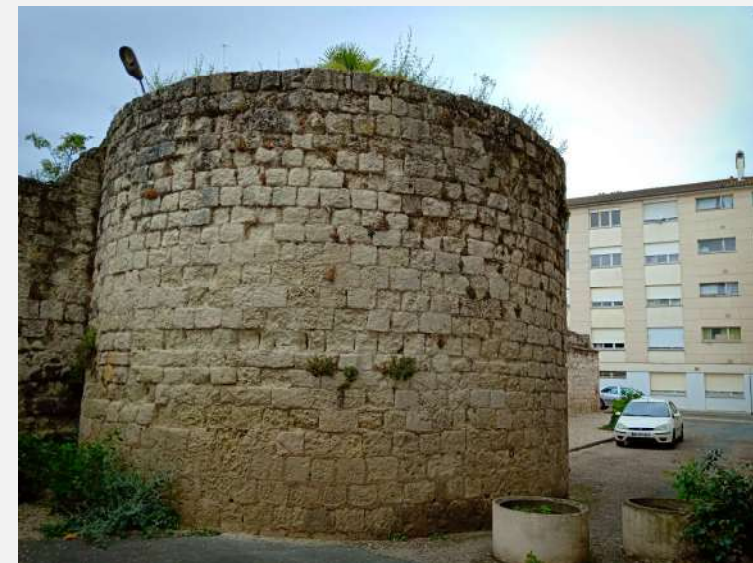
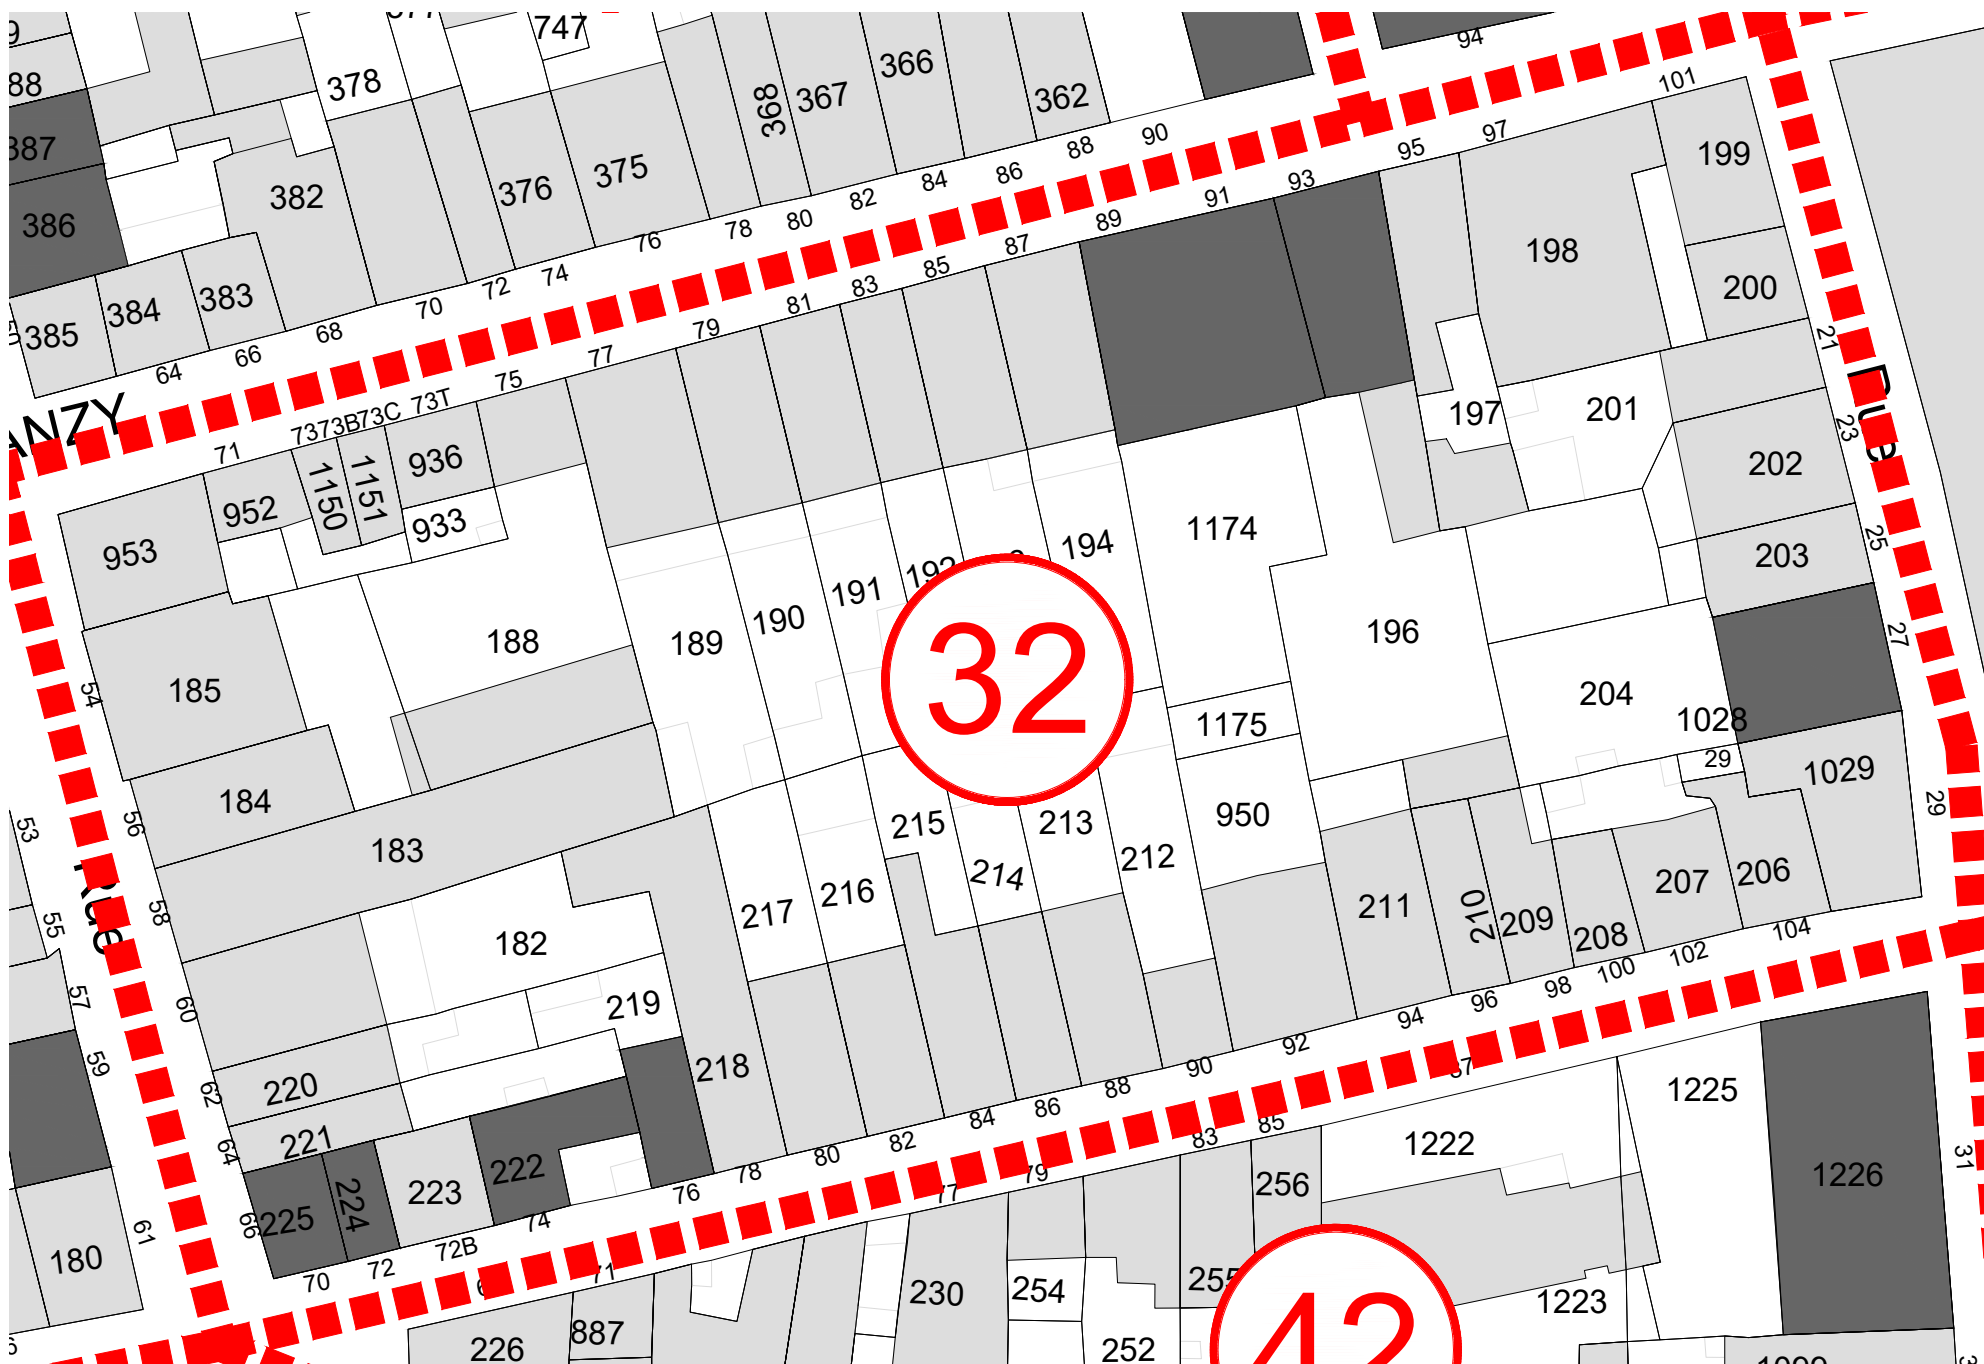
93 rue Chanzy  
AC196

| Dégradations | Volets roulants à l'étage |

Volets roulants à l'étage à remplacer par volets battants en bois  
les éléments architectoniques anciens sont à conserver

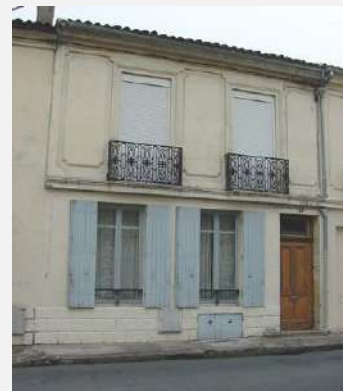
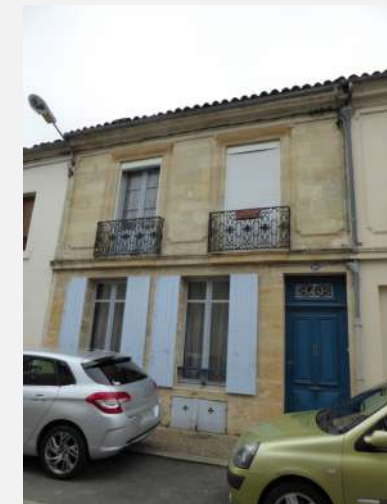
89-91 rue Chanzy  
AC1174

| Dégradations | Ouvertures, matériaux, |

rez-de-chaussée à revoir dans un projet architecturé  
Remplacement des menuiseries PVC par menuiseries bois  
Volets roulants à remplacer

les éléments architectoniques anciens sont à conserver.

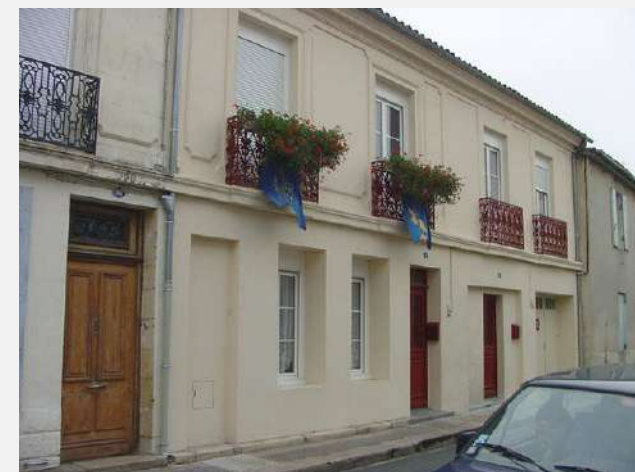
66 rue Jean-Jacques Rousseau  
72- rue Waldeck Rousseau  
AC-224-225

| Dégradations | Façade non enduite<br>Menuiserie PVC |

Façade à réenduire – Le moellon ne doit pas rester apparent, l'enduit viendra au nu du chaînage d'angle et des encadrements de fenêtres

Remplacement menuiserie PVC par menuiserie bois

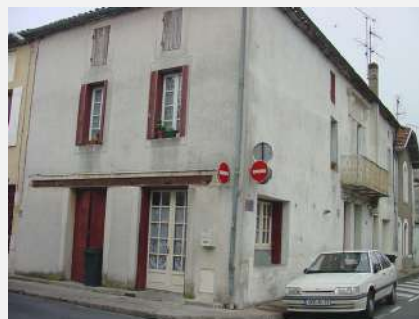
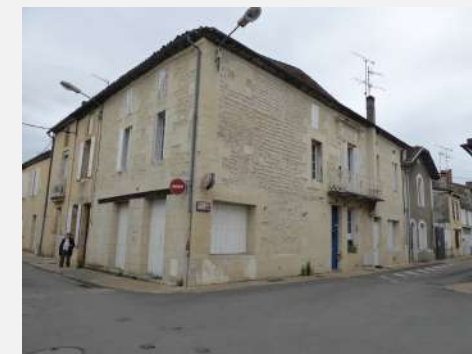
74 rue Waldeck Rousseau  
AC222

| Dégradations | Menuiserie – volets roulants PVC<br>Porte d'entrée PVC |

Remplacement menuiserie PVC par menuiserie bois

Remplacement porte d'entrée et volets roulants PVC

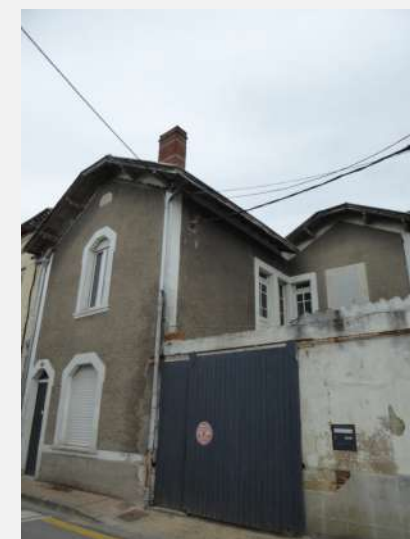
76 rue Waldeck Rousseau  
AC219

| Dégradations | Façade |

Façade à réenduire – Le moellon ne doit pas rester apparent, l'enduit viendra au nu du chaînage d'angle  
Remplacement menuiserie PVC par menuiserie bois

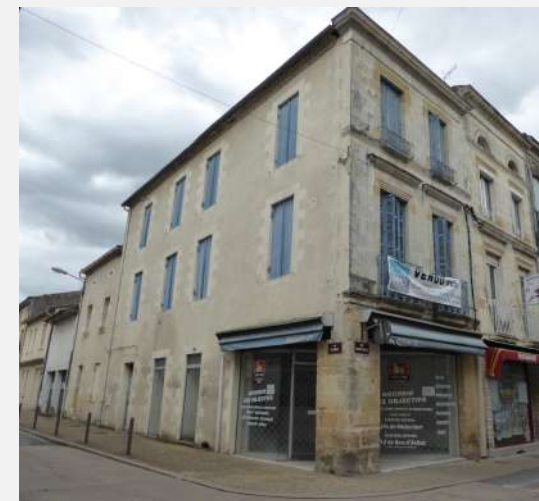
52 rue Victor Hugo  
AC153

| Dégradations | Menuiserie et occultations<br>Devanture commerce |

Ensemble à conserver et protéger en l'état dans son ensemble comme dans le détail.  
Restaurations possibles dans le strict respect de l'existant.  
Remplacement du PVC par menuiserie et volets bois.  
La vitrine devra suivre les propositions conformes au chapitre traitant des façades commerciales dans le respect de l'existant.

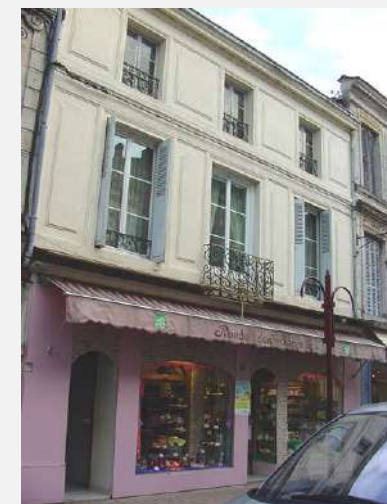
58 Rue Victor Hugo  
AC150

| Dégradations | Devanture commerce |

Le commerce s'étend sur les parcelles AC150 et AC149 – A restructurer pour retrouver la trame parcellaire

La vitrine devra suivre les propositions conformes au chapitre traitant des façades commerciales dans le respect de l'existant

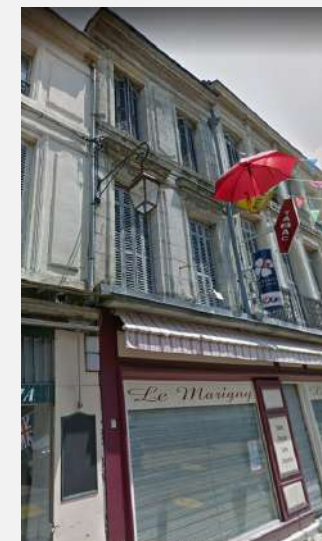
60 Rue Victor Hugo  
AC149

| Dégradations | Devanture commerce |

Restaurations possibles dans le strict respect de l'existant.

La vitrine devra suivre les propositions conformes au chapitre traitant des façades commerciales dans le respect de l'existant

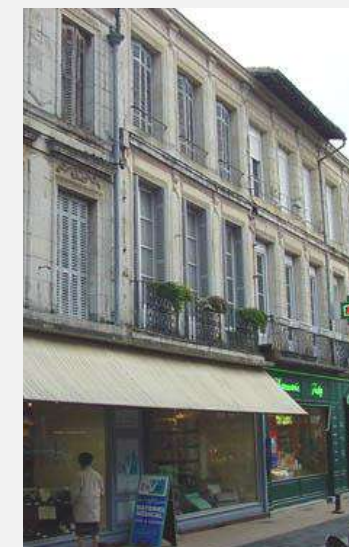
62 Rue Victor Hugo  
AC1134

| Dégradations | Volets roulants –menuiserie PVC |

Remplacement des menuiseries PVC et  
volets roulants

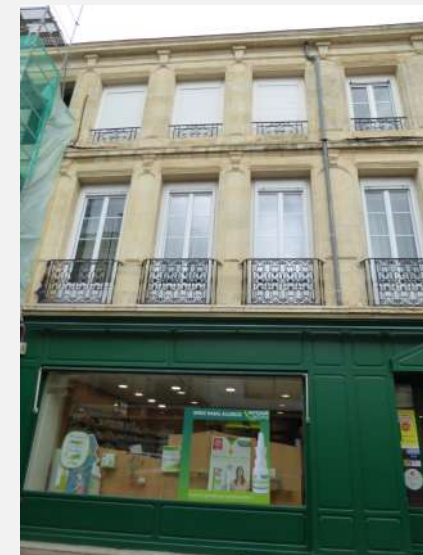
64 Rue Victor Hugo -38 rue Waldeck Rousseau

| Dégradations | Volants roulants- menuiserie PVC |

Remplacement des menuiseries PVC et  
volets roulants

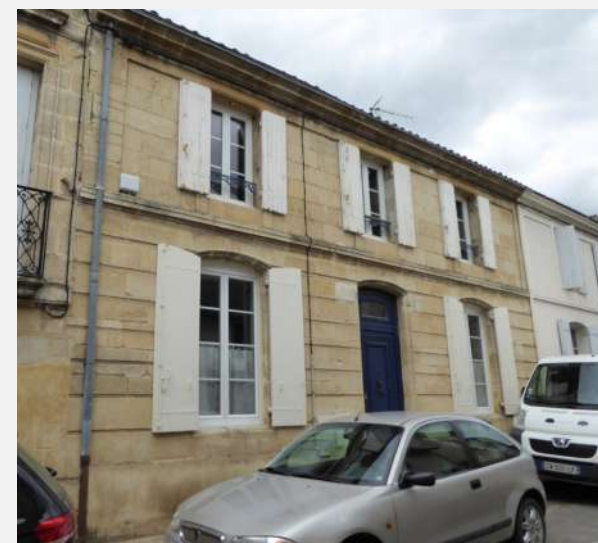
60 rue Waldeck Rousseau

| Dégradations | Peinture de façade sur pierre de taille - Rez-de-chaussée enduit ciment peint |

Façade à restaurer par dépose de peinture et enduit chaux en retrait ou au nu des entourages de baie sauf cas de façade pierre dans son ensemble.

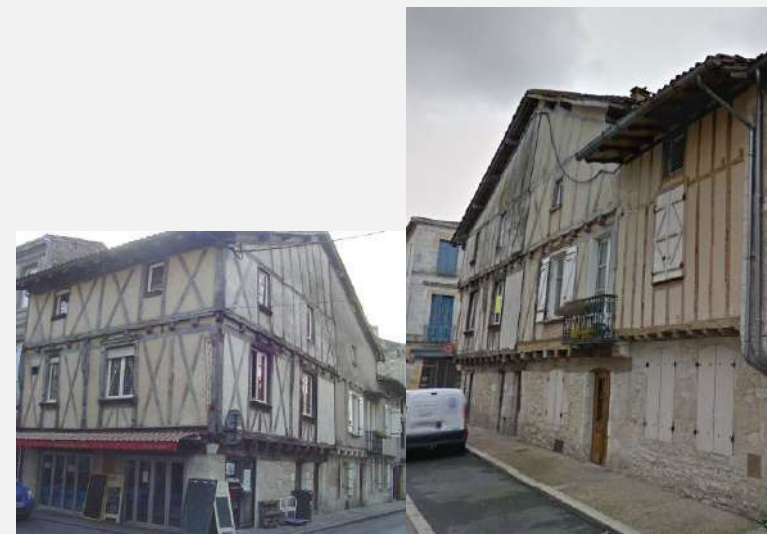
39-37 Rue Chanzy – 45 rue Victor Hugo  
AC58-57-56

| Dégradations | Devanture magasin (AC58) |

Ensemble à conserver et protéger en l'état dans son ensemble  
 Restaurations possibles dans le strict respect de l'existant.  
 Transformation devanture magasin  
 Balcon pouvant être déposé pour retrouver la façade initiale (AC57)

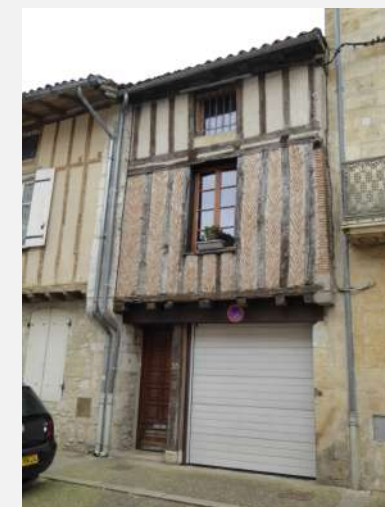
35 Rue Chanzy  
AC55

| Dégradations | Volet roulant porte garage |

Ensemble à conserver et protéger en l'état dans son ensemble  
 Restaurations possibles dans le strict respect de l'existant.  
 Remplacement porte de garage
