COMMUNE DE SAINTE-FOY-LA-GRANDE  
SITE PATRIMONIAL REMARQUABLE  
Plan de Valorisation de l'Architecture et du Patrimoine  
**FICHER IMMEUBLE**

Le présent document constitue le fichier immeuble relatif au Site Patrimonial Remarquable de Sainte-Foy-La-Grande. Cet outil de gestion du patrimoine architectural permet d'accéder à l'ensemble des édifices et constructions identifiés comme à protéger au plan réglementaire. Issu de la ZPPAUP, il a été entièrement revu et corrigé pour correspondre aux attentes du SPR et du PVAP.

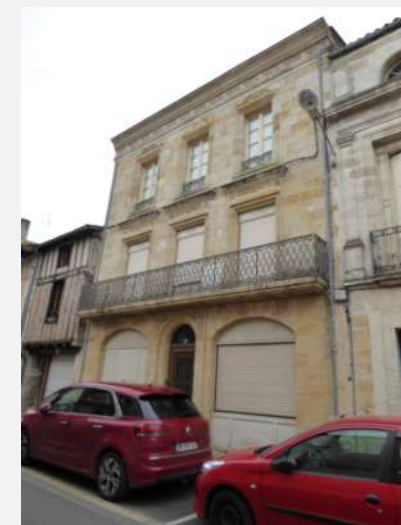
33 rue Chanzy

| Dégradations | Volets roulants |

Ensemble à conserver et protéger en l'état  
dans son ensemble  
Remplacements de volets roulants par  
volets intérieurs bois

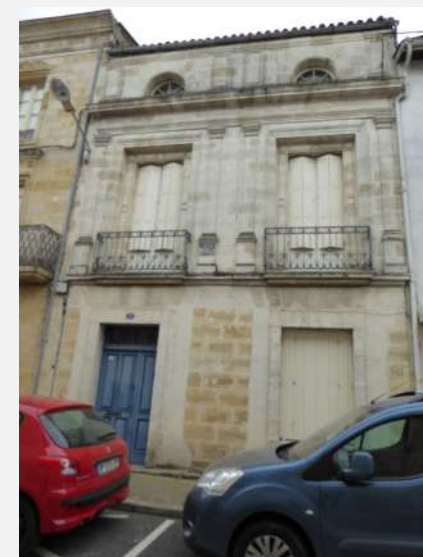
31 rue Chanzy

| Dégradations | Traitement rez-de-chaussée |

Ensemble à conserver et protéger en l'état  
dans son ensemble  
Restaurations possibles dans le strict  
respect de l'existant.

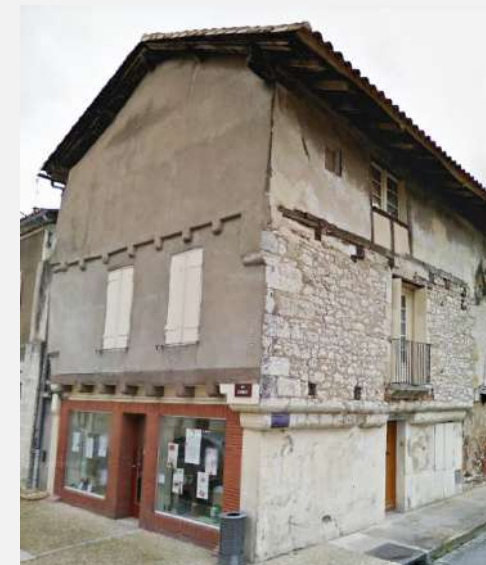
17 rue Chanzy-46 rue des Fr. Reclus

| Dégradations | Crépi ciment -Devanture |

Immeuble d'angle structurant  
 maison à pans de bois à double encorbellement  
 A restaurer dans le strict respect de l'existant  
 La vitrine devra suivre les propositions conformes au chapitre traitant des façades commerciales dans le respect de l'existant.

Enduit à la chaux à mettre en œuvre  
 Balcon pouvant être déposé pour retrouver la façade initiale

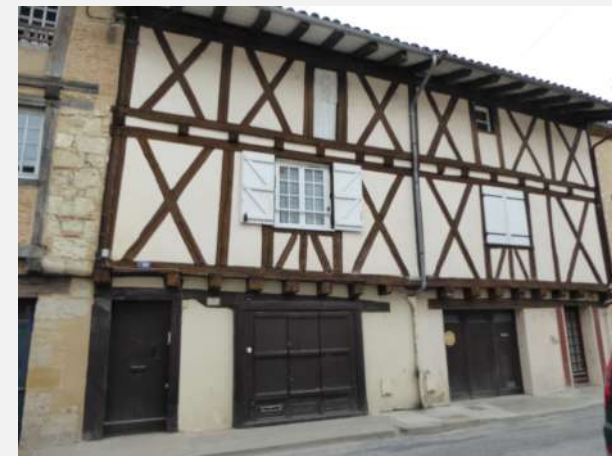
50-52 rue des Fr. Reclus

| Dégradations | Porte de garage – porte d'entrée |

Maison à pans de bois à encorbellement  
Ensemble à conserver et protéger dans son ensemble comme dans le détail  
Restaurations possibles dans le strict respect de l'existant

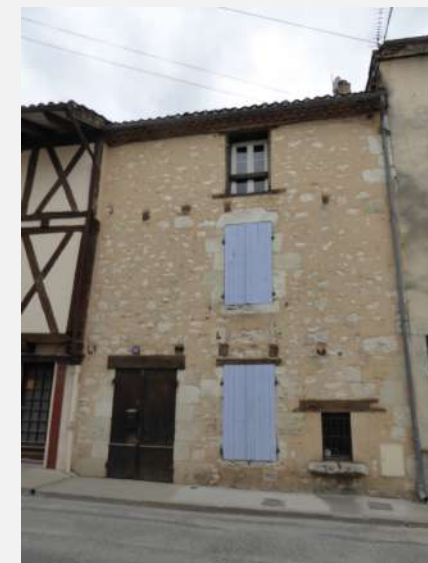
54 rue des Fr. Reclus

| Dégradations | Menuiserie PVC |

Remplacement menuiserie PVC en menuiserie bois

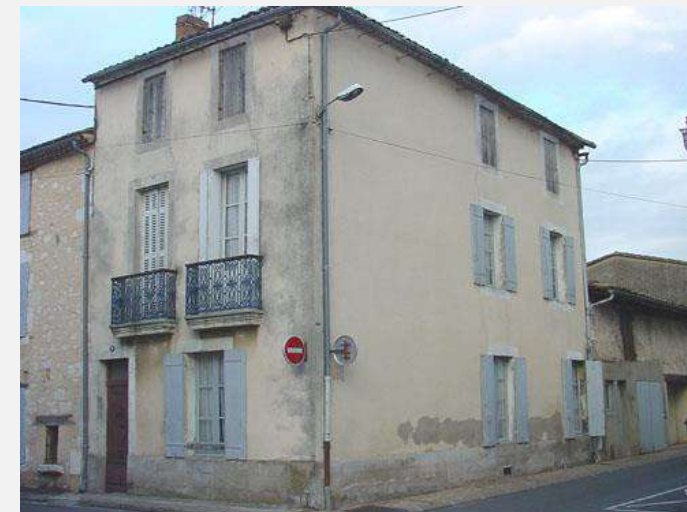
Rue des Fr. Reclus - 20 rue Waldeck Rousseau

| Dégradations | Enduit ciment peint |

Ravalement façade : Enduit à la chaux à mettre en œuvre

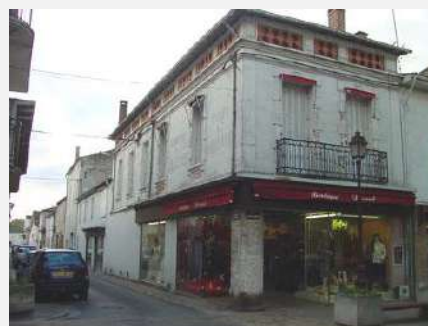
36 rue Waldeck Rousseau – 59 rue Victor Hugo

| Dégradations | Oui |

Immeuble d'angle structurant  
 Restaurations possible dans le strict respect de l'existant  
 Déplacement du climatiseur

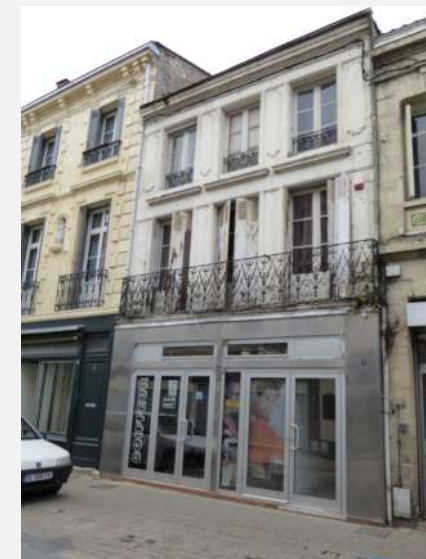
51 rue Victor Hugo

| Dégradations | Oui |
| | Volets dégradés – Devanture magasin |

La vitrine devra suivre les propositions conformes au chapitre traitant des façades commerciales dans le respect de l'existant

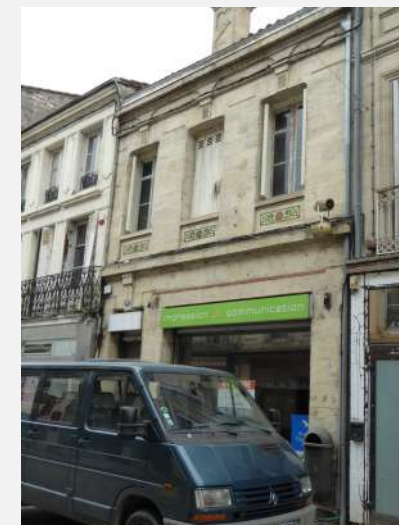
49 rue Victor Hugo

| Dégradations | Devanture magasin |

La vitrine devra suivre les propositions conformes au chapitre traitant des façades commerciales dans le respect de l'existant

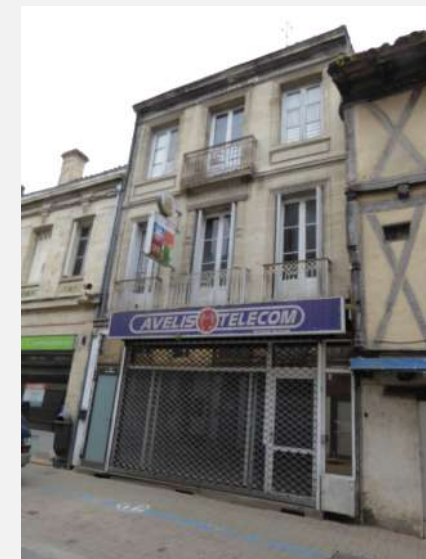
47 cours Victor Hugo

| Dégradations | Devanture commerce |

La vitrine devra suivre les propositions conformes au chapitre traitant des façades commerciales dans le respect de l'existant

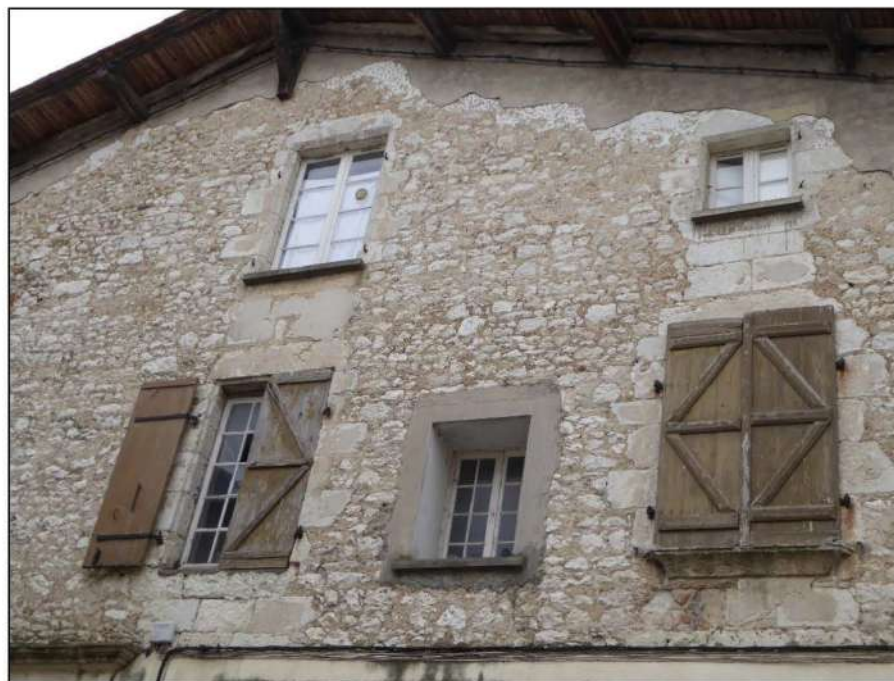
7- Fenêtres de la façade nord dont seule celle en bas à droite a conservé son appui d'origine. Les encadrements chanfreinés d'origine des baies du 1<sup>er</sup> étage ont été retaillés pour ménager les feuillures des volets (cl. Etienne Saliège - 2019).

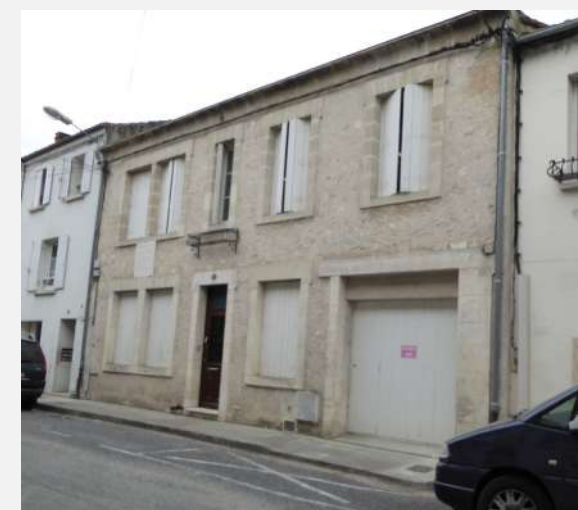
41 Rue des Frères Reclus

| Dégradations | Jardinière fer forgé |

Immeuble à restaurer dans le strict respect de l'existant.

Enduit à la chaux à mettre en œuvre sur l'ensemble de la façade, au nu des pierres d'encadrement

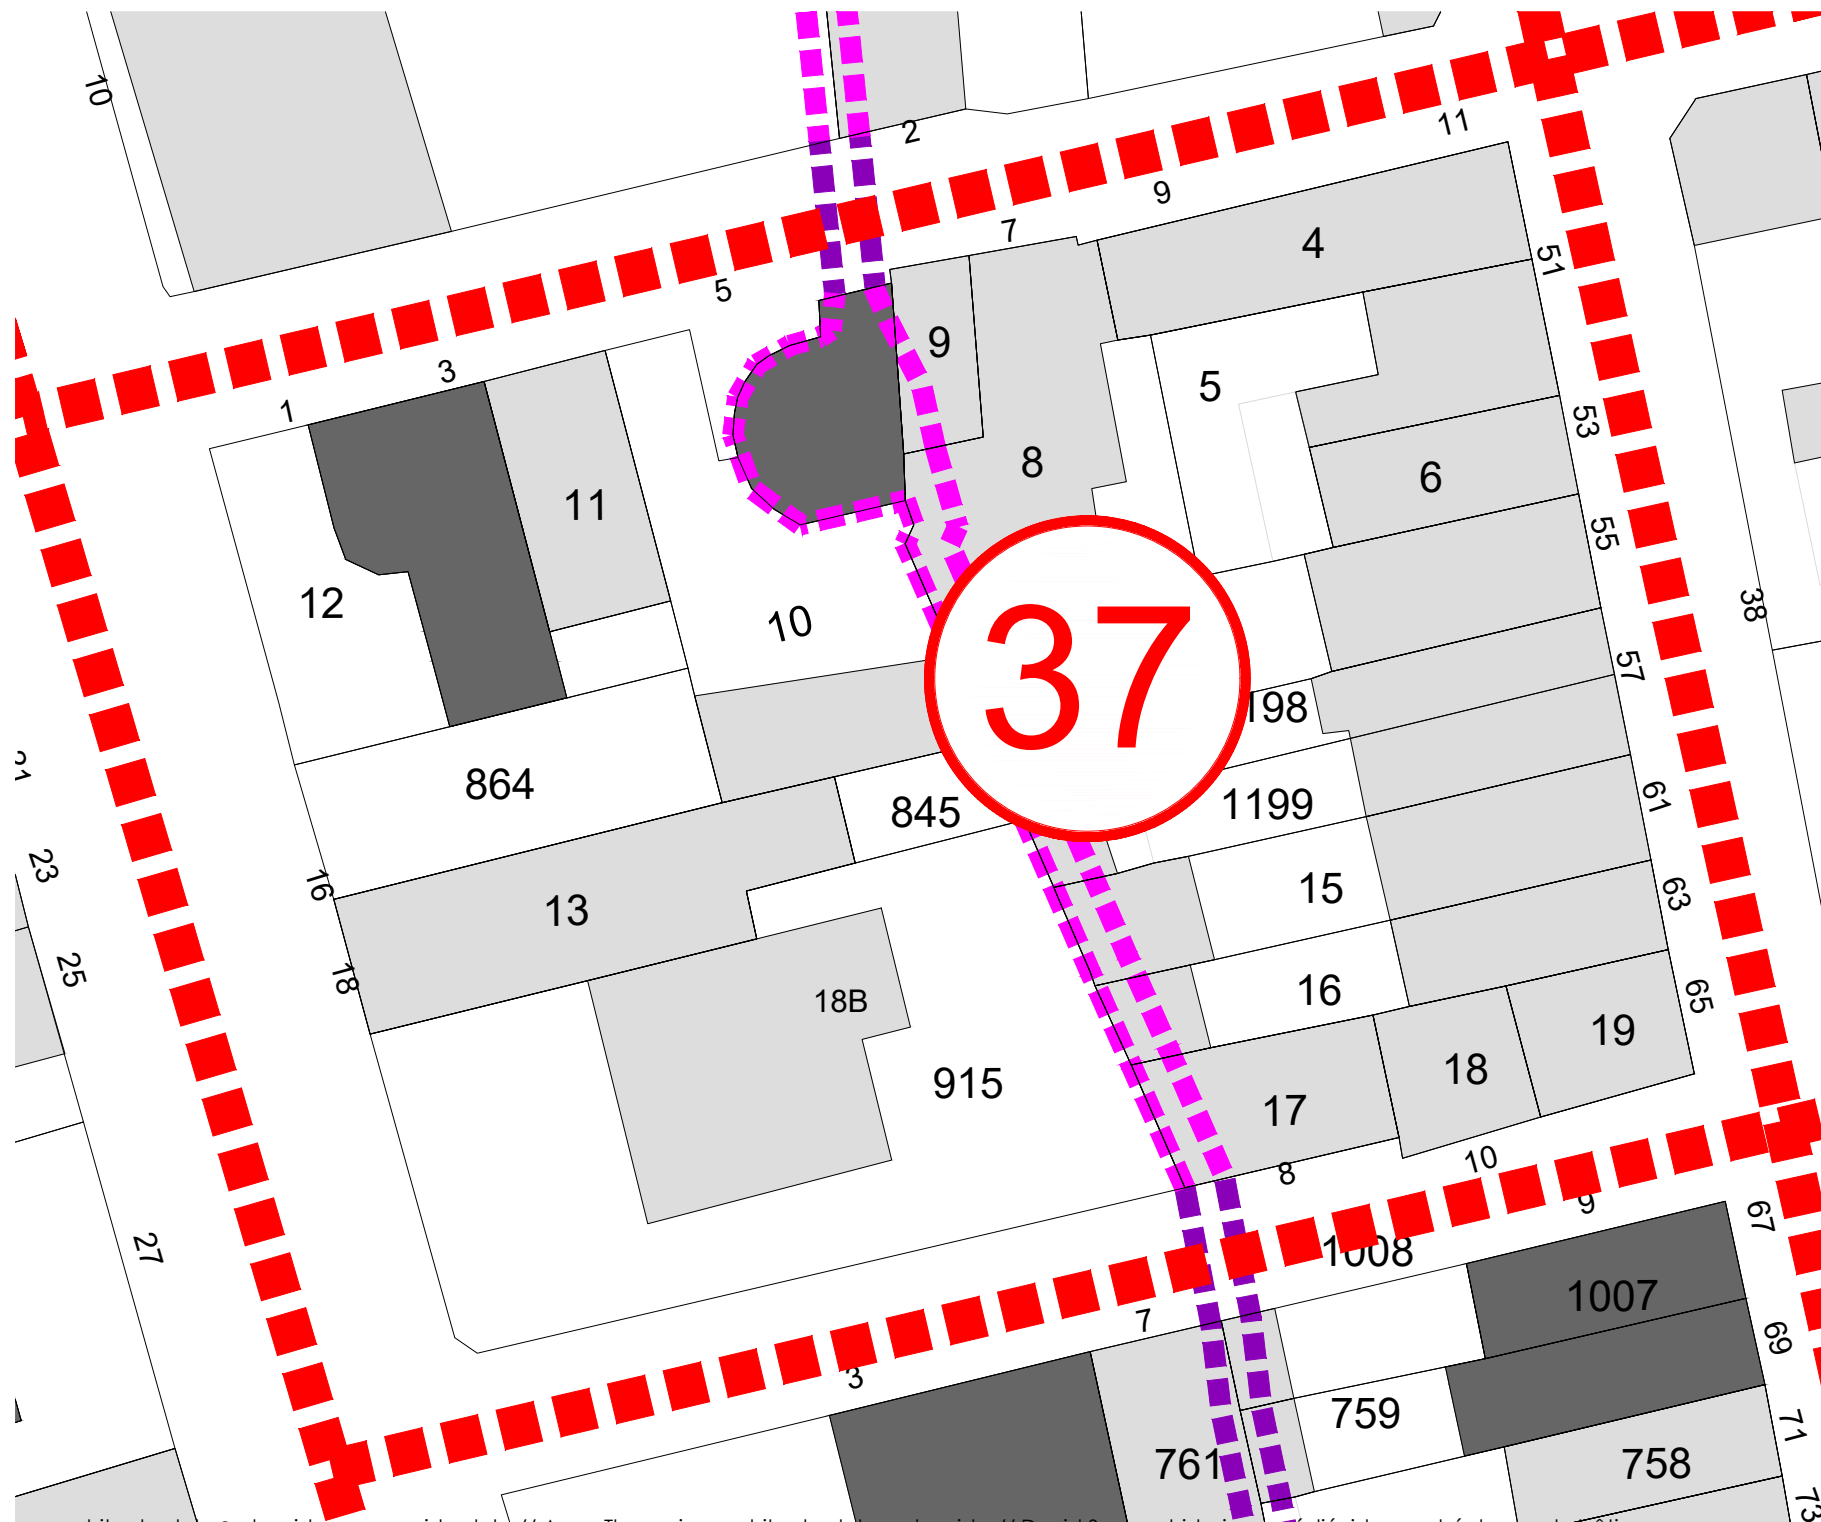
5 Rue Waldeck Rousseau  
AC10

Tour de l'ancienne enceinte – transformation en habitation

**COMMENTAIRES-ORIENTATIONS**  
Restaurations dans le strict respect de l'existant.

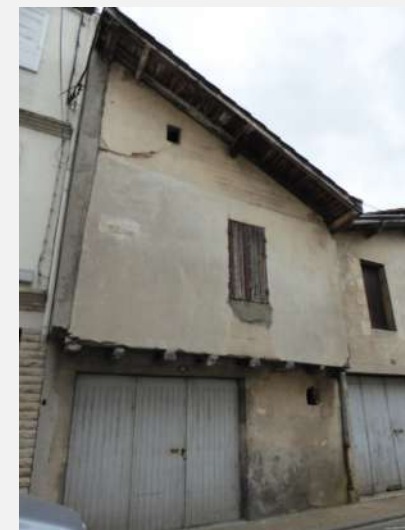
66 Rue des Frères Reclus  
AC82

| Dégradations | Porte de garage métallique non<br>peinte – porte d'entrée |

Ensemble à conserver et protéger en l'état dans son ensemble comme dans le détail  
Restauration possible dans le strict respect de l'existant.

Remplacement porte de garage et porte d'entrée par portes bois

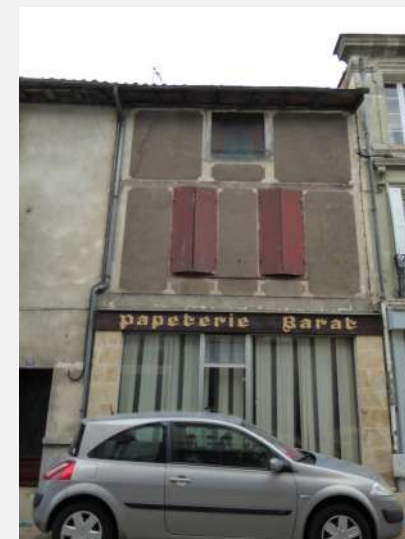
69 Rue Victor Hugo  
AC95

| Dégradations | Devanture commerce |

La vitrine commerciale devra suivre les propositions conformes au chapitre traitant des façades commerciales dans le respect de l'existant

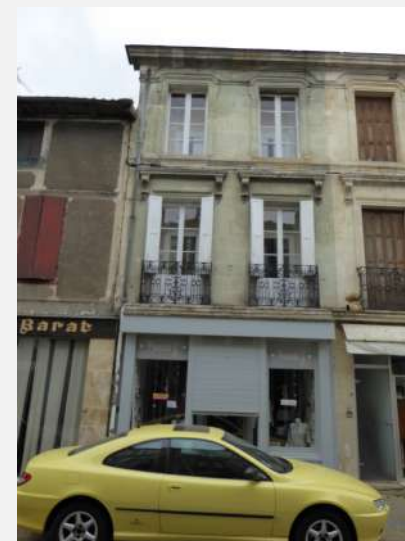
67 Rue Victor Hugo  
AC96

| Dégradations | Oui |

La vitrine commerciale devra suivre les propositions conformes au chapitre traitant des façades commerciales dans le respect de l'existant

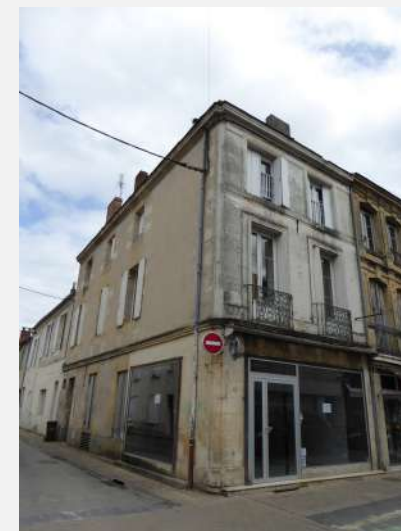
63 Rue Jean-Jacques Rousseau  
AC130

| Dégradations | Enduit peint |

Enduit ciment à remplacer par enduit  
à la chaux

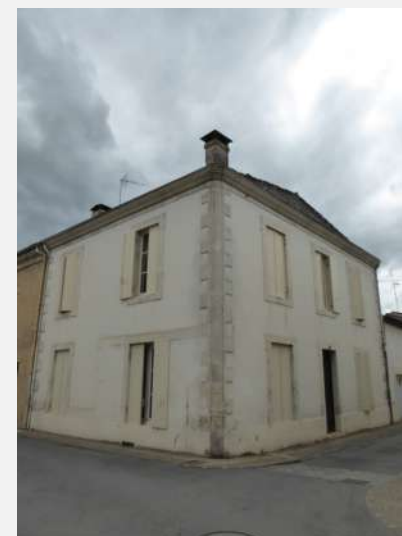
84 Rue Victor Hugo - Rue Marceau  
AC109

| Dégradations | Façade pierre peinte - Crépi en<br>rez-de-chaussée<br>Devanture commerce - Enseigne<br>en drapeau |

Restauration possible dans le strict respect de l'existant.  
La vitrine commerciale devra suivre les propositions conformes au chapitre traitant des façades commerciales dans le respect de l'existant

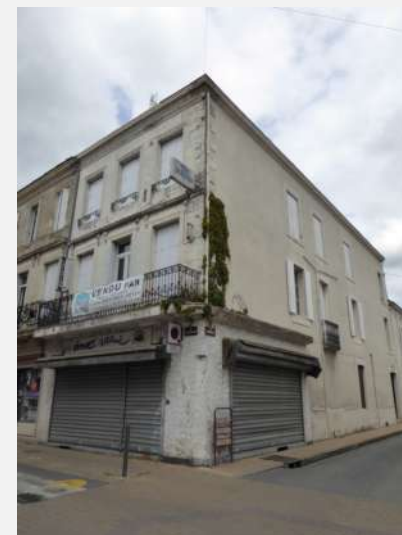
82 Rue Victor Hugo  
AC108

| Dégradations | Crépi en rez-de-chaussée -<br>vitrine commerciale- menuiseries<br>PVC |

Restauration possible dans le strict respect de l'existant.

La vitrine commerciale devra suivre les propositions conformes au chapitre traitant des façades commerciales dans le respect de l'existant

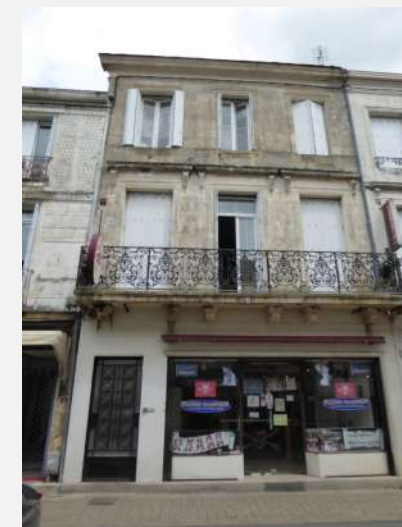
80 Rue Victor Hugo  
AC107

| Dégradations | Menuiseries PVC - devanture commerce |

Restauration possible dans le strict respect de l'existant.

La vitrine commerciale devra suivre les propositions conformes au chapitre traitant des façades commerciales dans le respect de l'existant

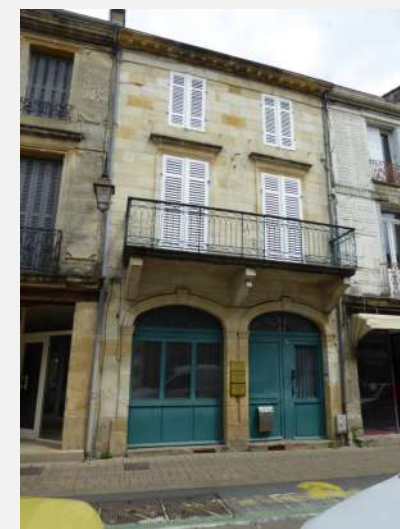
76 Rue Victor Hugo  
AC105

| Dégradations | Devanture commerciale |

Restauration possible dans le strict respect de l'existant.

Eviter les vitrines en retrait - La vitrine commerciale devra suivre les propositions conformes au chapitre traitant des façades commerciales dans le respect de l'existant

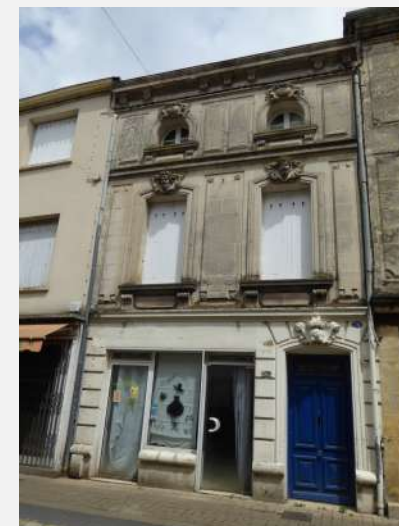
70 Rue Victor Hugo  
AC99

| Dégradations | Volets, menuiserie en très mauvais état - garde-corps manquant - Devanture commerciale |

Restauration nécessaire dans le strict respect de l'existant.  
Ensemble à conserver et protéger dans son ensemble comme dans le détail.

La vitrine commerciale devra suivre les propositions conformes au chapitre traitant des façades commerciales dans le respect de l'existant

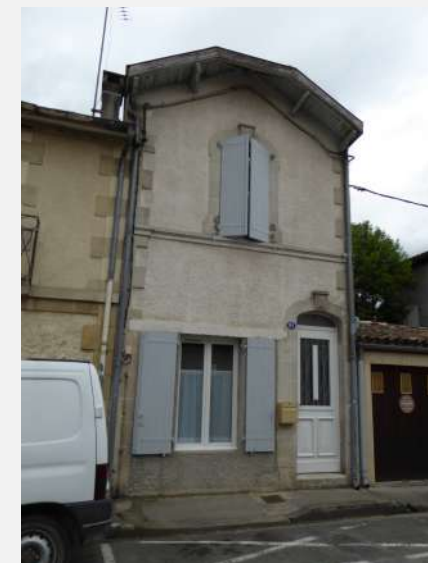
67 rue Marceau

| Dégradations | Scellement ciment gond de volet |

Façade à conserver dans son ensemble comme dans le détail  
Restaurations dans le strict respect de l'existant.  
Masquer les réseaux et fil d'alimentation en façade

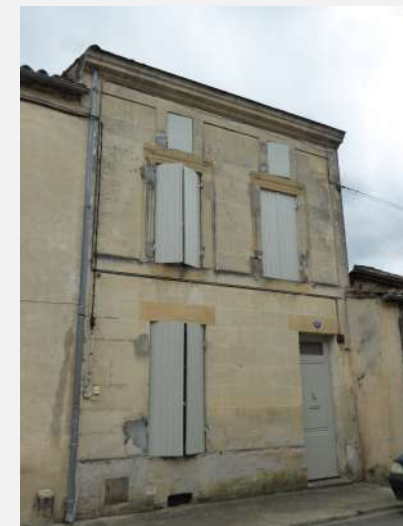
59-61 Rue Marceau  
AC591-592

| Dégradations | RDC - Menuiseries pvc - auvent |

Maisons jumelées  
 Façade à conserver dans son ensemble.  
 Restaurations dans le strict respect de l'existant.  
 Remplacement volets pvc par volet bois  
 Reprendre le traitement de façade du RDC par un enduit chaux  
 Oter auvent porte d'entrée (59)  
 Masquer les réseaux et fil d'alimentation en façade ainsi que les coffrets et éléments techniques

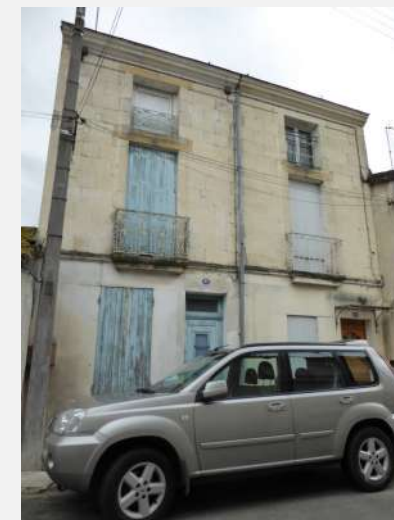
86 rue Victor Hugo - 41 Rue Marceau  
AC1003

| Dégradations | Devanture commerce - Menuiserie et volets pvc |

Façade à conserver dans son ensemble comme dans le détail  
 Restaurations dans le strict respect de l'existant  
 Façade à enduire rue Marceau– Le moellon ne doit pas rester apparent, l'enduit viendra au nu de la structure en pierre de taille.  
 Remplacement des menuiseries et volets pvc en menuiserie bois

La vitrine commerciale devra suivre les propositions conformes au chapitre traitant des façades commerciales dans le respect de l'existant

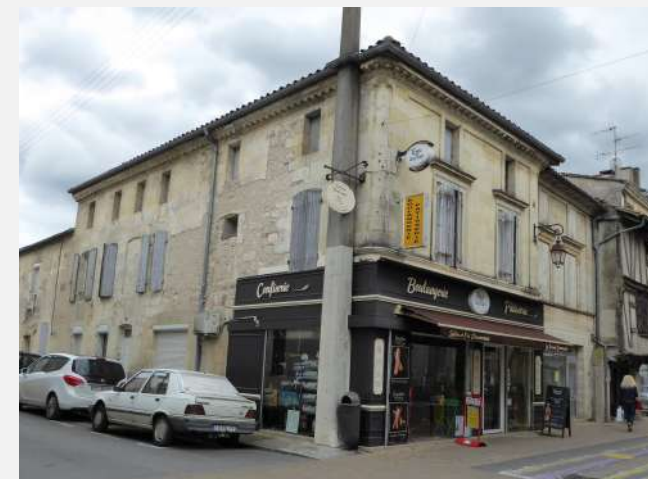
88 Rue Victor Hugo  
AC602

| Dégradations | Devanture commerce – joints pierre de taille |

Façade à conserver dans son ensemble comme dans le détail  
Restaurations dans le strict respect de l'existant

La vitrine commerciale devra suivre les propositions conformes au chapitre traitant des façades commerciales dans le respect de l'existant

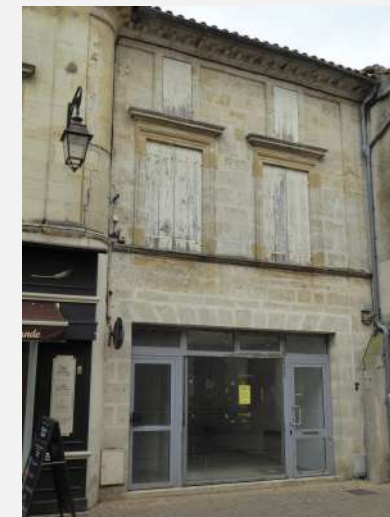
90 Rue du Victor Hugo  
AC603

| Dégradations | Enduit |

Façade à conserver dans son ensemble comme dans le détail  
Restaurations dans le strict respect de l'existant

Enduit à la chaux à mettre en œuvre en remplacement de l'actuel

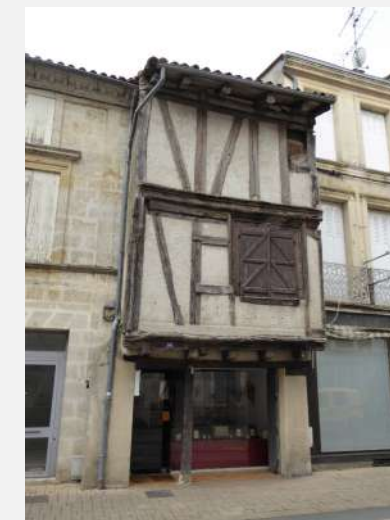
92 Rue Victor Hugo  
AC604

| Dégradations | Devanture commerce |

Façade à conserver dans son ensemble comme dans le détail  
Restaurations dans le strict respect de l'existant

La vitrine commerciale devra suivre les propositions conformes au chapitre traitant des façades commerciales dans le respect de l'existant

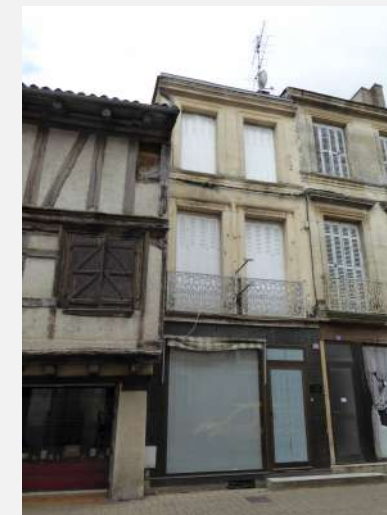
94 Rue Victor Hugo  
AC605

| Dégradations | Devanture commerce |

Façade à conserver dans son ensemble comme dans le détail  
Restaurations dans le strict respect de l'existant

La vitrine commerciale devra suivre les propositions conformes au chapitre traitant des façades commerciales dans le respect de l'existant

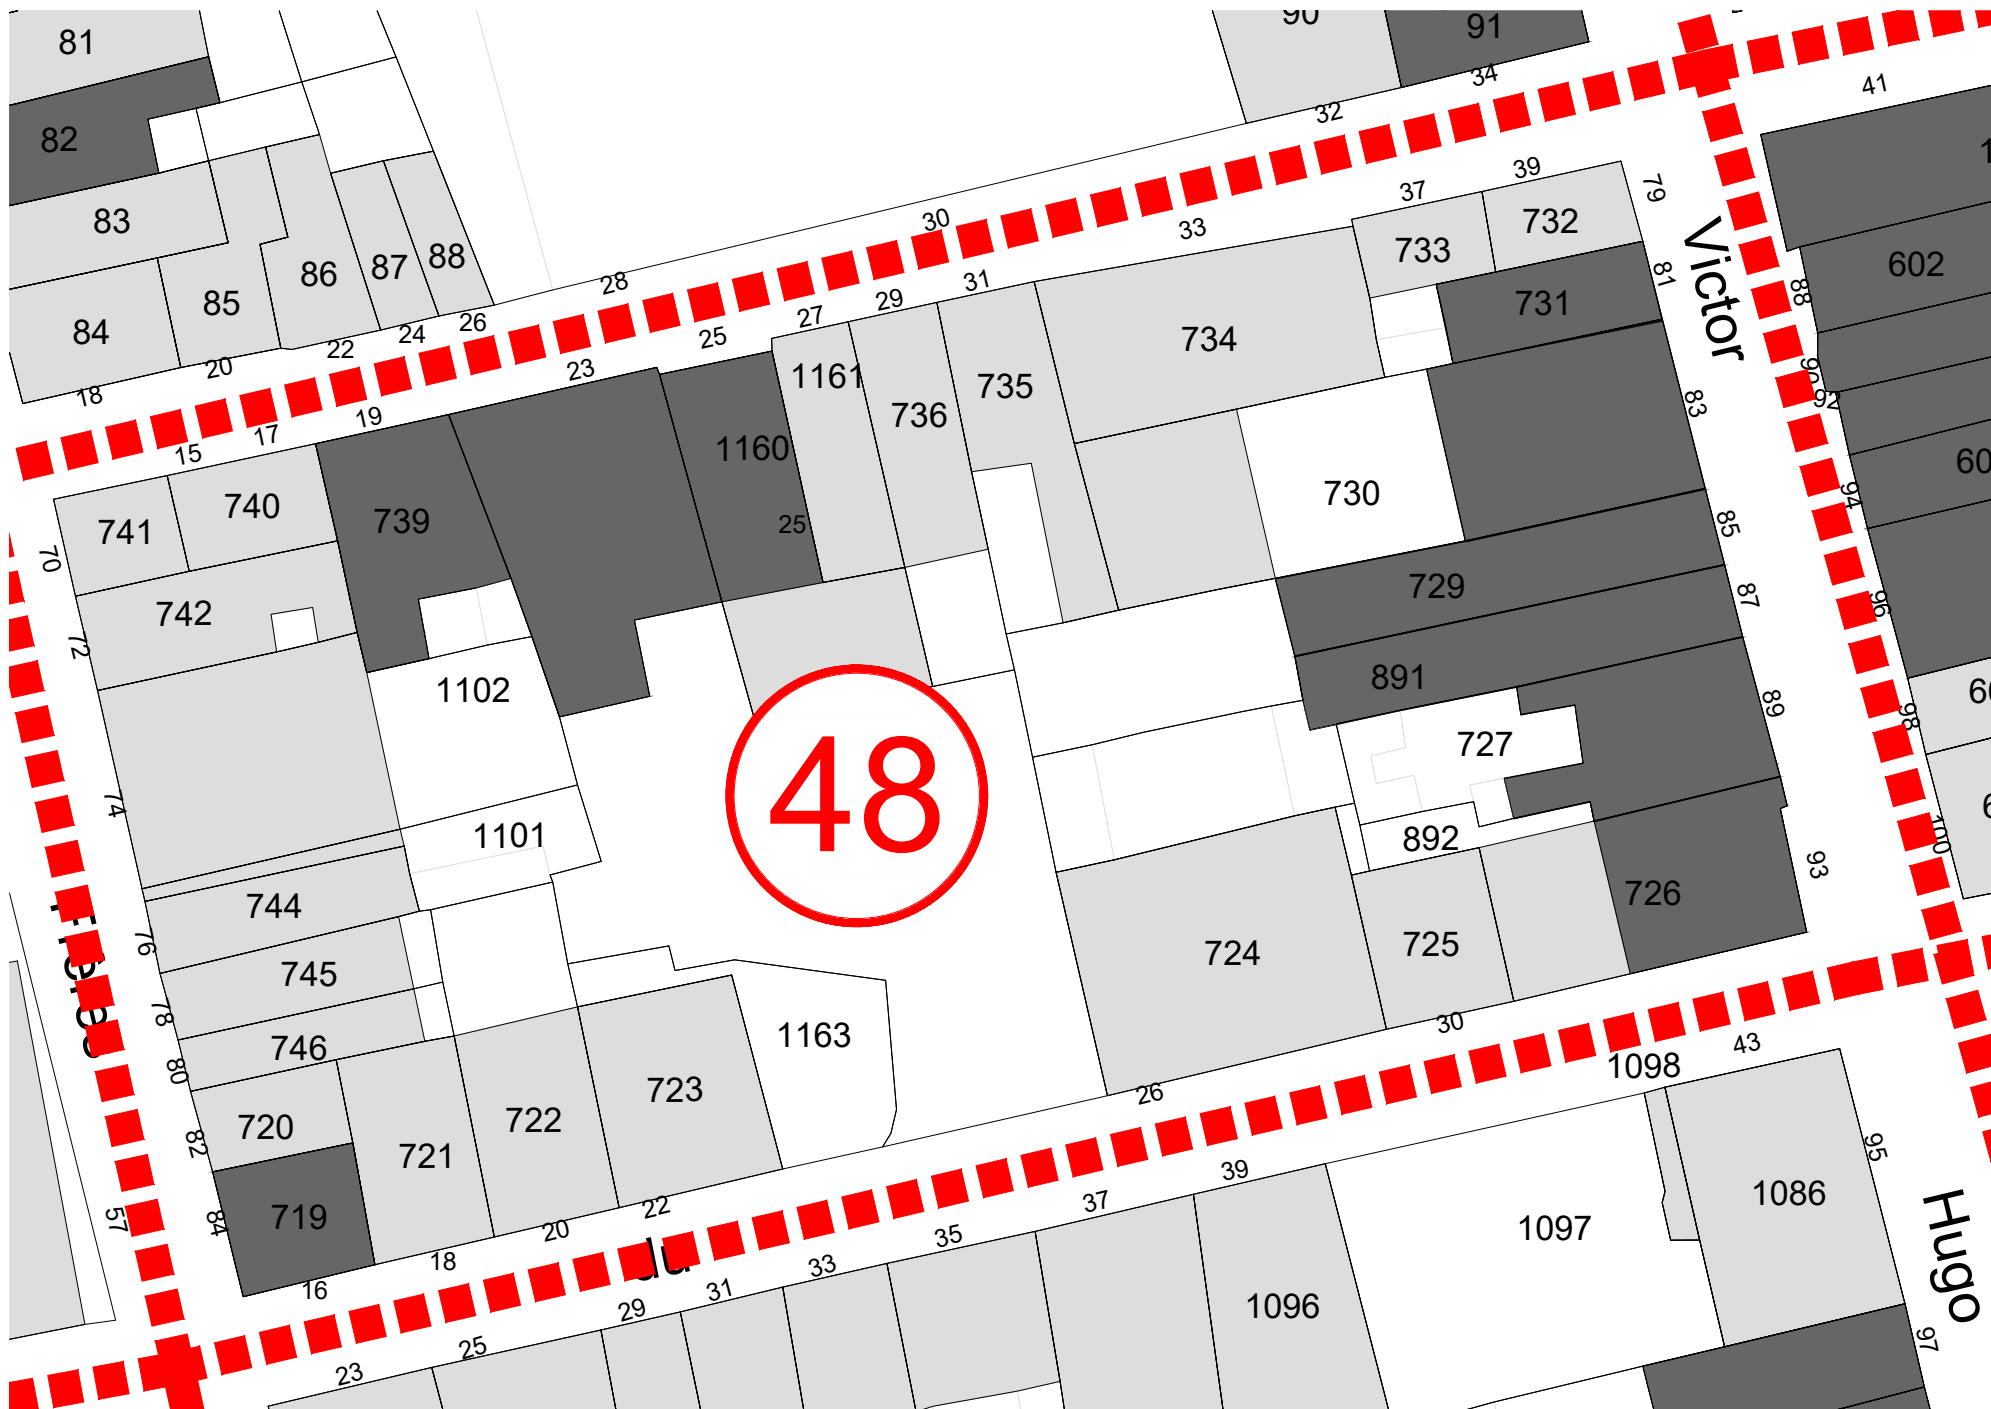
AC726

91 rue Victor Hugo – 34 rue du 4 septembre

| Dégradations | Enduit ciment |

Maison à pans de bois, en angle de rue - pignon rue Victor Hugo  
 Conserver le caractère vernaculaire et ancien de cet immeuble par une restauration discrète et respectueuse.

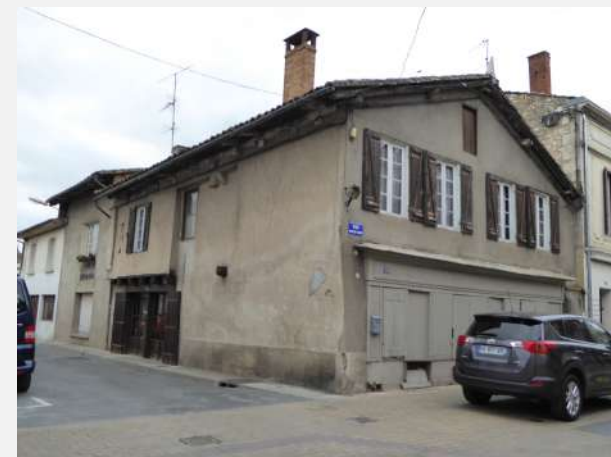
AC727

| Dégradations | Menuiserie PVC-Rez de chaussée - Devanture |

89 rue Victor Hugo

Étage à conserver dans son ensemble. Restauration nécessaire du rez de chaussée dans le strict respect de l'existant.

La vitrine commerciale devra suivre les propositions conformes au chapitre traitant des façades commerciales dans le respect de l'existant

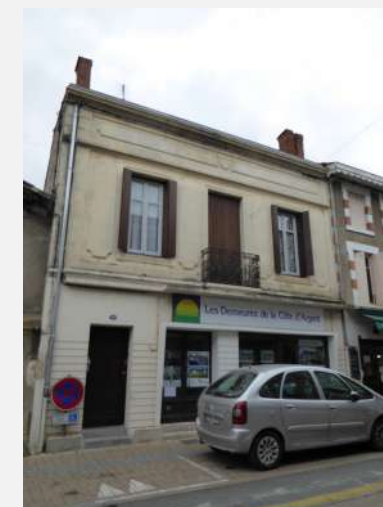
85 rue Victor Hugo  
AC729

| Dégradations | Devanture commerciale |

Immeuble jumelé avec AC729  
Restauration dans le strict respect de l'existant.

La vitrine commerciale devra suivre les propositions conformes au chapitre traitant des façades commerciales dans le respect de l'existant

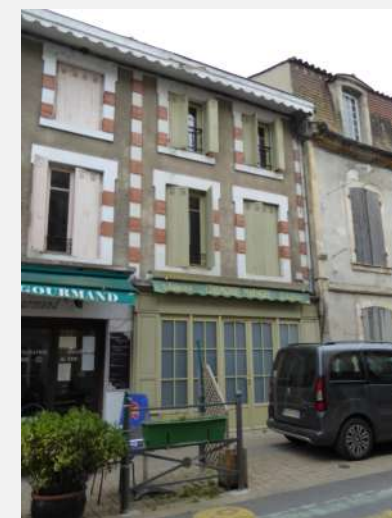
83 Rue Victor Hugo  
AC730

Enduit dégradé

Ensemble à conserver et protéger en  
l'état dans son ensemble comme dans  
le détail.

Restauration dans le strict respect de  
l'existant.

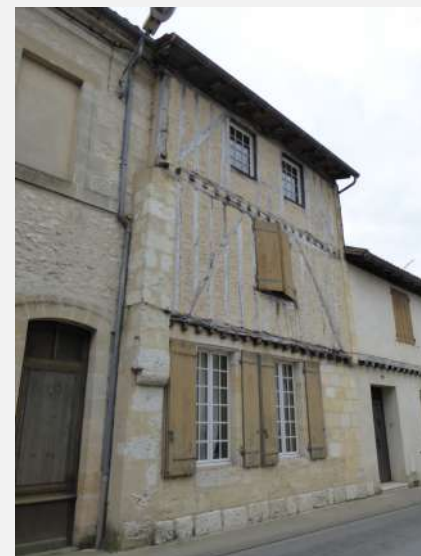
19 Rue Marceau  
AC739

| Dégradations | Enduit - volets |

Masquer les coffrets techniques

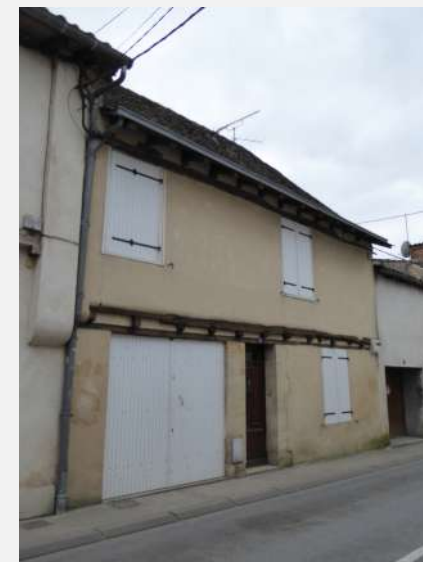
84 Rue des frères Reclus  
AC719

| Dégradations | Fenêtres r de ch. - soubassement |

Masquer les coffrets et éléments techniques

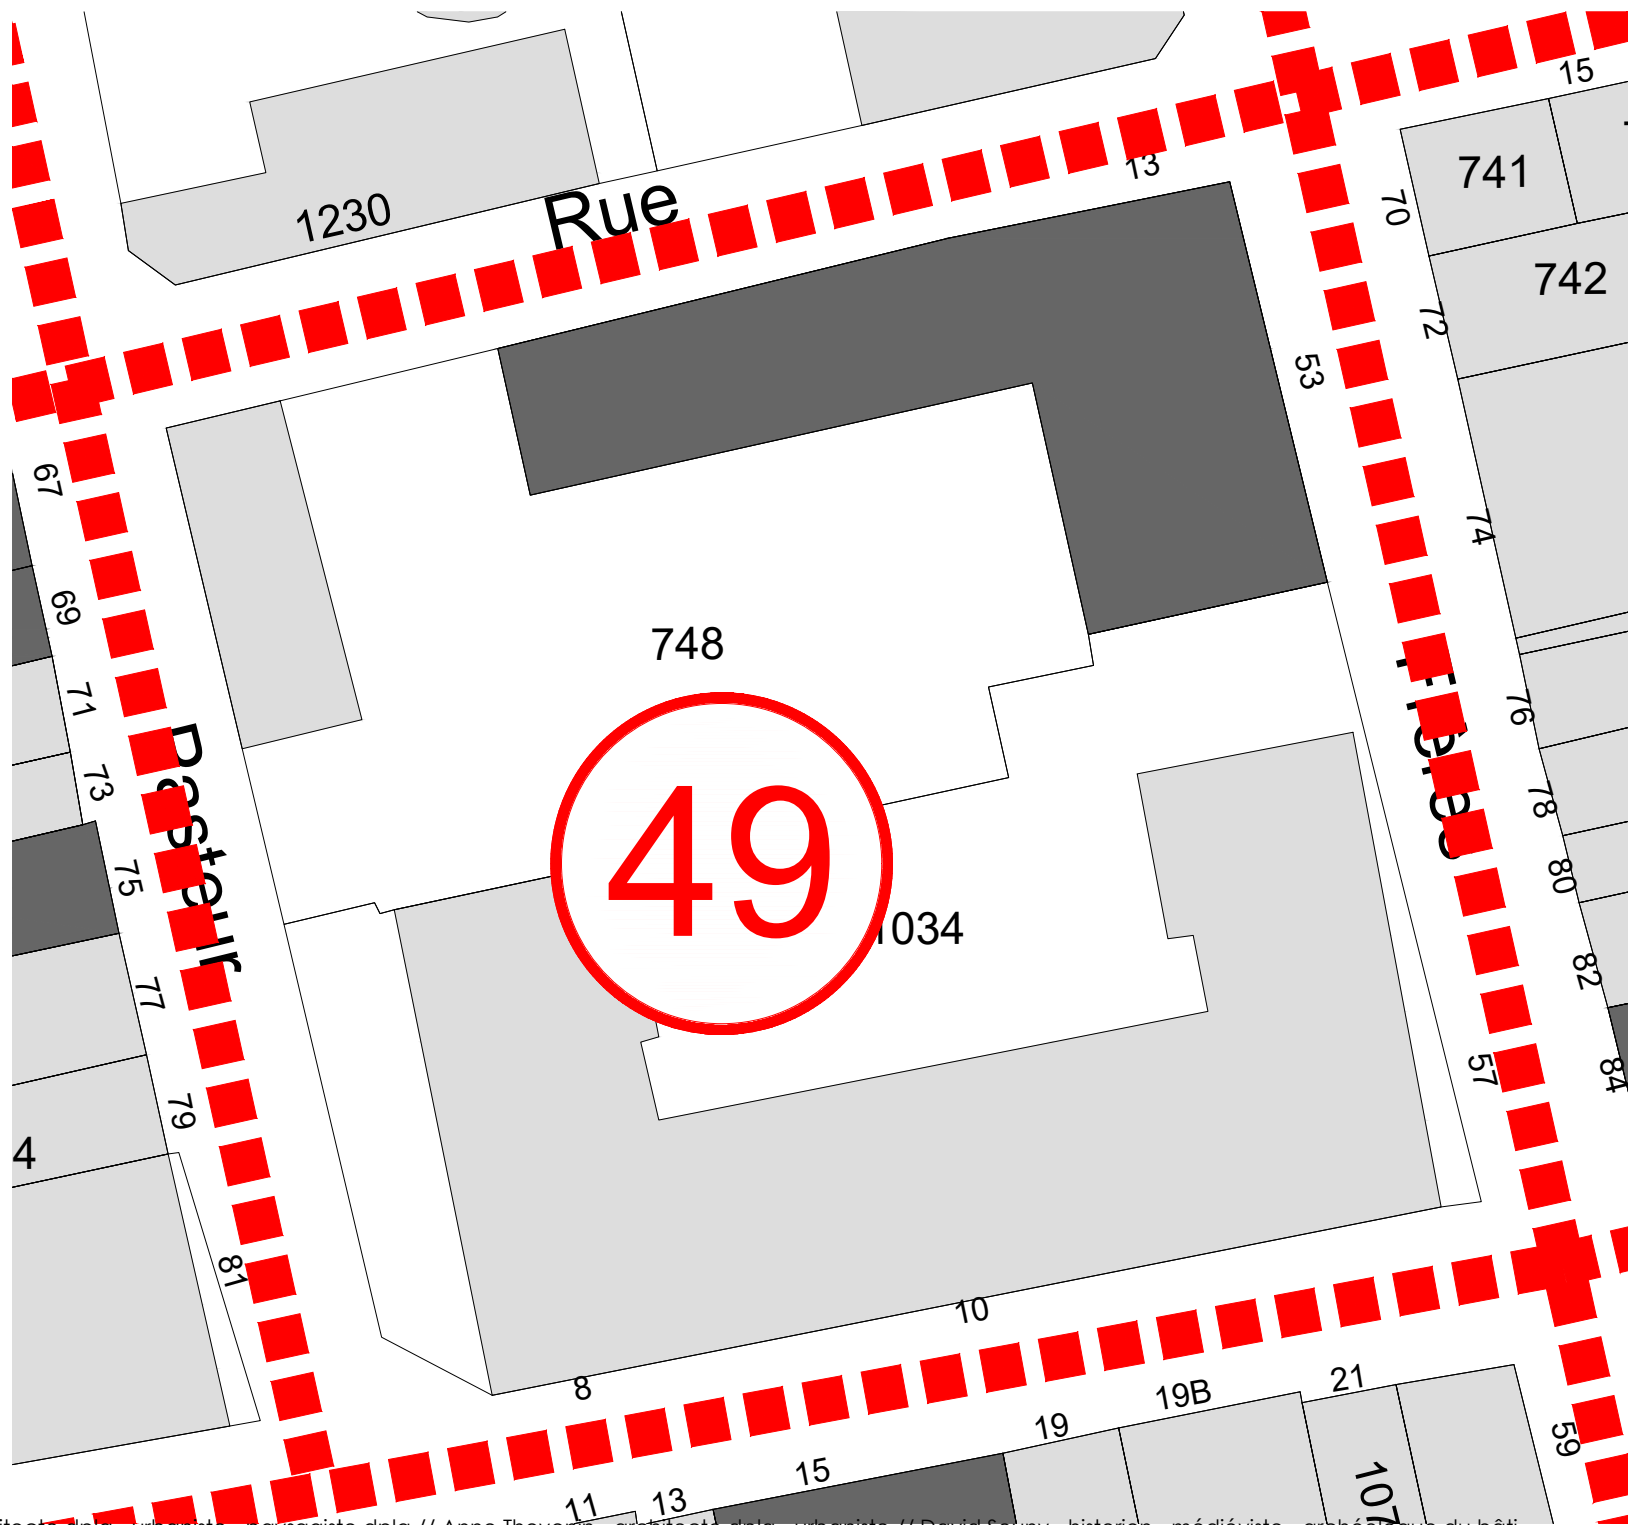
AC748

53 rue des frères Reclus - 13 rue Marceau

| Dégradations | Menuiserie PVC - soubassement<br>ciment<br>Enduit dégradé rue Marceau |

Immeuble en L : habitation rue des frères Reclus  
- Hangar rue Marceau  
Conserver le caractère vernaculaire et ancien de l'immeuble par une restauration discrète et respectueuse.  
Le bâtiment rue Marceau peut faire l'objet d'un projet d'ensemble architectural en tenant compte des éléments architectoniques anciens.

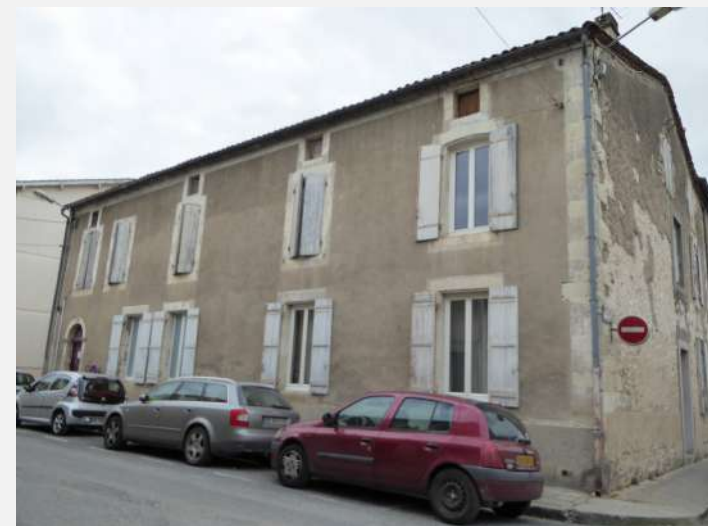
AC756

75 rue Pasteur

| Dégradations | R de C. : peinture - menuiserie PVC |

Façade à conserver dans son ensemble comme dans le détail  
 Restaurations dans le strict respect de l'existant  
 Pas de peinture en R de C – Restituer comme 1<sup>er</sup> étage en pierre de taille.  
 Masquer les réseaux et fil d'alimentation en façade ainsi que les coffrets et éléments techniques

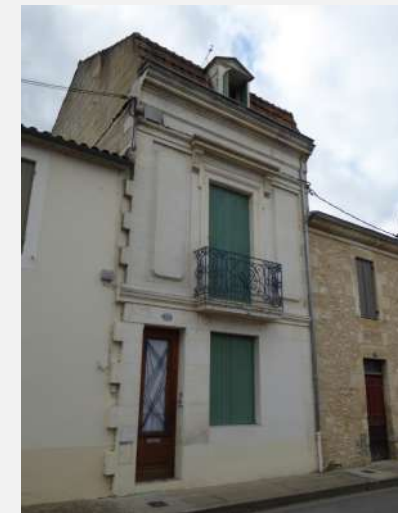
67 rue Pasteur – 9 rue Marceau  
AC 1007

| Dégradations | Enduit |

Restaurations dans le strict respect de l'existant.

A réenduire - Le moellon ne doit pas rester apparent, l'enduit viendra au nu de la structure en pierre de taille.  
Masquer les réseaux et fil d'alimentation en façade ainsi que les coffrets et éléments techniques

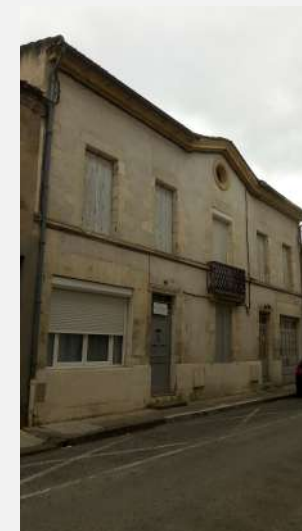
30 boulevard Gratiolet  
AC 813

| Dégradations | Joint des piliers |

Restaurations dans le strict respect de l'existant.

Joint des piliers d'entrée à reprendre

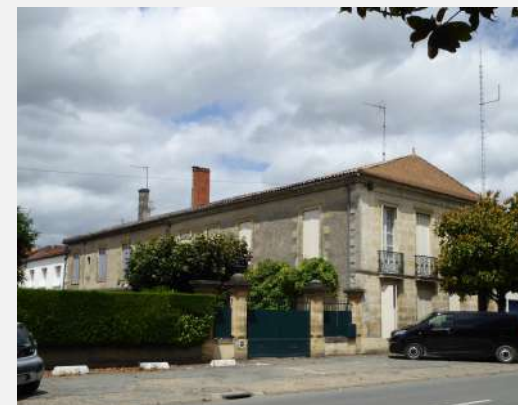
AC697-698

24-26 avenue de Verdun

| Dégradations | Moellons apparents |

Façade à conserver dans son ensemble comme dans le détail  
 Restaurations dans le strict respect de l'existant  
 A réenduire - Le moellon ne doit pas rester apparent, l'enduit viendra au nu de la structure en pierre de taille.

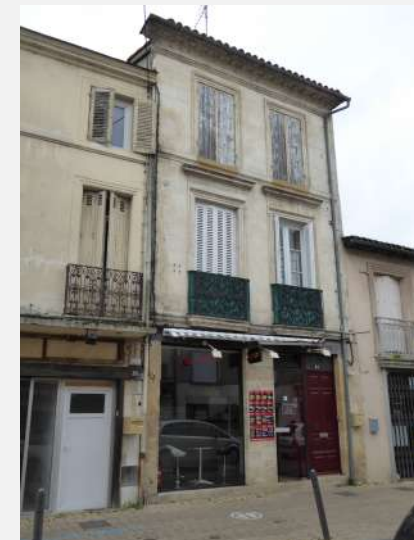
99 rue Victor Hugo  
AC 707

| Dégradations | Devanture commerce - Porte d'entrée PVC |

La vitrine commerciale devra suivre les propositions conformes au chapitre traitant des façades commerciales dans le respect de l'existant

Masquer les coffrets et éléments techniques

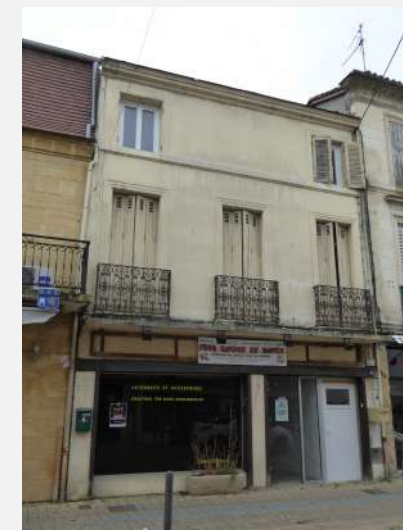
105 rue Victor Hugo  
AC1204

| Dégradations | Devanture commerce |

Restaurations dans le strict respect de l'existant.  
 Masquer les réseaux et fil d'alimentation en façade ainsi que les coffrets et éléments techniques.

La vitrine commerciale devra suivre les propositions conformes au chapitre traitant des façades commerciales dans le respect de l'existant

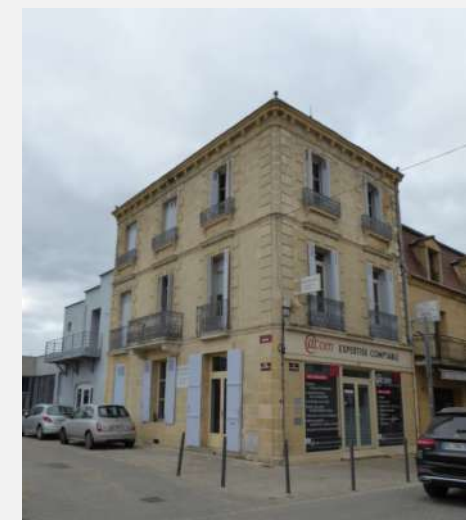
AC643-644

110-112 rue Victor Hugo

| Dégradations | Menuiserie PVC AC644<br>Devanture commerce AC 643 |

Masquer les réseaux et fil d'alimentation en façade ainsi que les coffrets et éléments techniques.

La vitrine commerciale devra suivre les propositions conformes au chapitre traitant des façades commerciales dans le respect de l'existant.

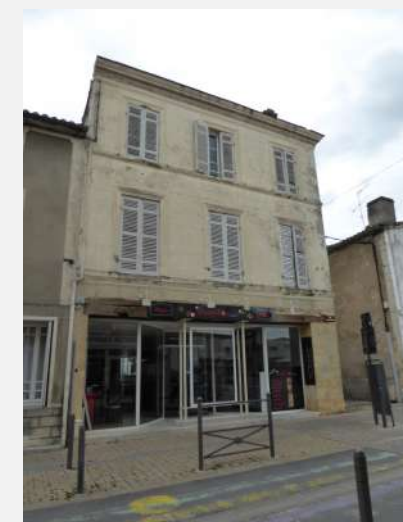
101 rue Jean-Jacques Rousseau  
AC631

| Dégradations | Façade dénaturée |

Restaurations dans le strict respect de l'existant.  
Masquer les réseaux et fil d'alimentation en façade ainsi que les coffrets et éléments techniques.

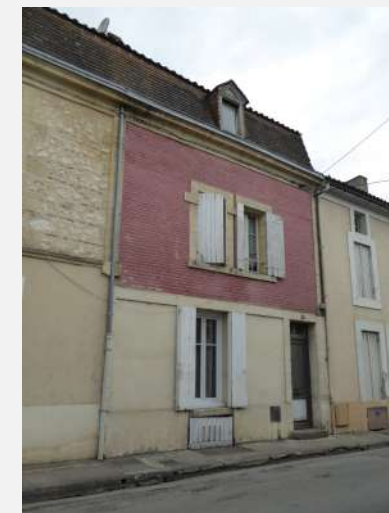
103 rue Jean-Jacques Rousseau  
AC632

| Dégradations | Enduit à refaire – porte d'entrée- peintures |

Reprendre l'ensemble de la façade en enduit chaux  
Peinture volets de même couleur que les volets

Masquer les réseaux et fil d'alimentation en façade ainsi que les coffrets et éléments techniques.

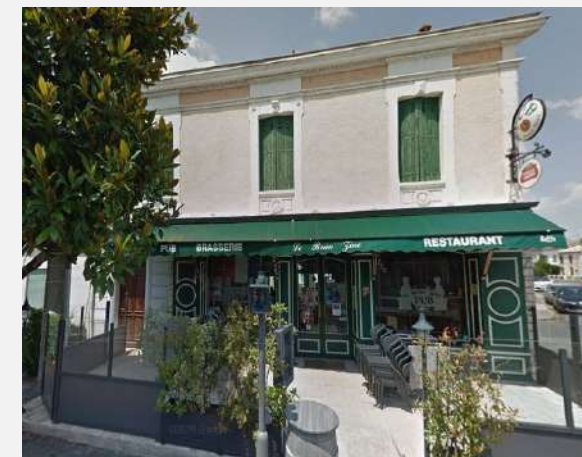
| Dégradations | Façade dégradée par mise à nu des moellons |

Restaurations dans le strict respect de l'existant.  
 Enduit à la chaux – Le moellon ne doit pas rester apparent, l'enduit viendra au nu de la structure en pierre de taille.

Masquer les réseaux et fil d'alimentation en façade ainsi que les coffrets et éléments techniques

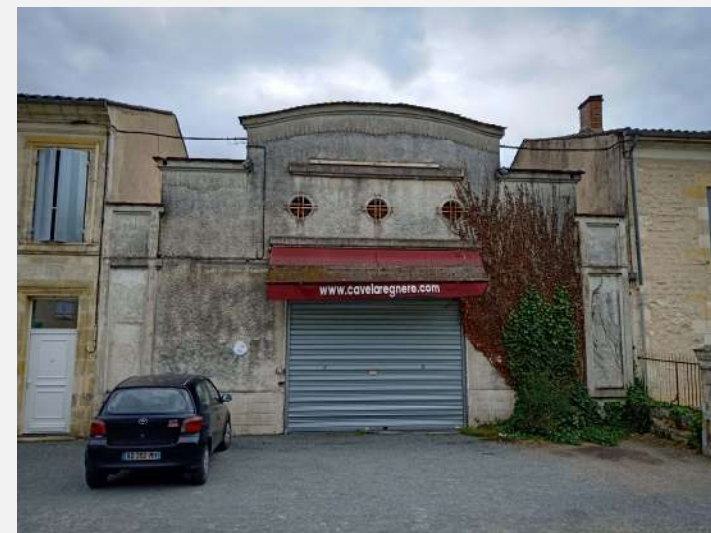
| Nombre de niveaux | 3 |

Façade à conserver dans son ensemble comme dans le détail.

Devanture améliorée depuis 2015

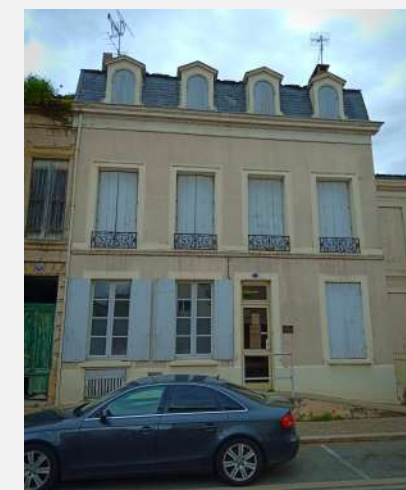
2020

## COMMENTAIRES - ORIENTATIONS

Conserver le caractère vernaculaire et ancien de cet immeuble par une restauration discrète et respectueuse.

Masquer les réseaux et fil d'alimentation en façade ainsi que les coffrets techniques

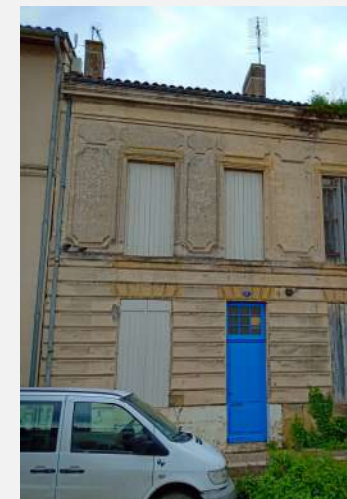
10 Rue de la République  
AB 868

Façade à conserver dans son ensemble comme dans le détail.

Masquer les réseaux et fil d'alimentation en façade ainsi que les coffrets techniques  
La vitrine commerciale devra suivre les propositions conformes au chapitre traitant des commerces dans le respect de l'existant
