COMMUNE DE SAINTE-FOY-LA-GRANDE  
SITE PATRIMONIAL REMARQUABLE  
Plan de Valorisation de l'Architecture et du Patrimoine  
**FICHER IMMEUBLE**

Le présent document constitue le fichier immeuble relatif au Site Patrimonial Remarquable de Sainte-Foy-La-Grande. Cet outil de gestion du patrimoine architectural permet d'accéder à l'ensemble des édifices et constructions identifiés comme à protéger au plan réglementaire. Issu de la ZPPAUP, il a été entièrement revu et corrigé pour correspondre aux attentes du SPR et du PVAP.

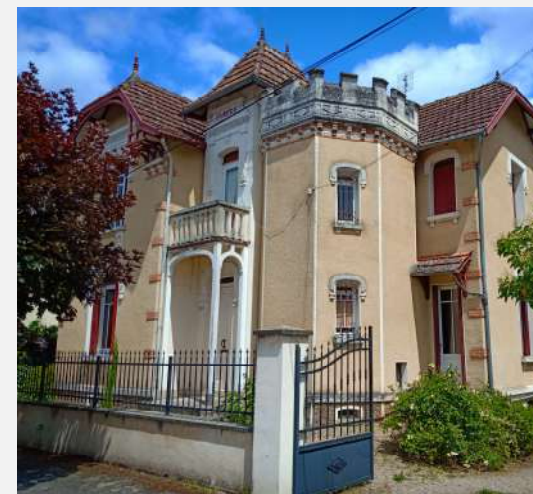
| Toiture | Tuile canal |

| Détails, modénature | Pans de bois – piliers pierre |

| Menuiseries | Bois |
| Occultations | Volets accordéon bois |

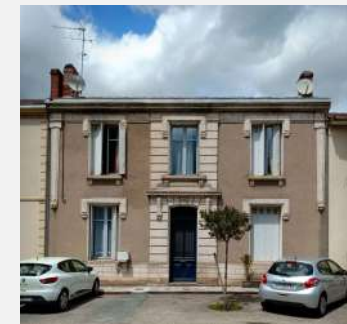
| Nombre de niveaux | 3 |

**COMMENTAIRES - ORIENTATIONS**

21 Rue Victor Hugo  
AB 698

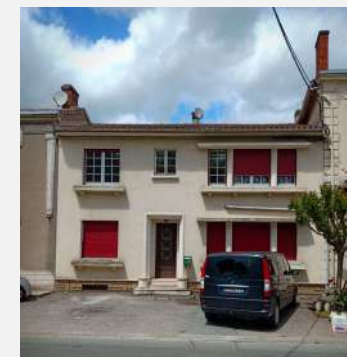
Façade à conserver dans son ensemble  
 Conserver le caractère vernaculaire et ancien de cet immeuble par une restauration discrète et respectueuse.  
 Remplacement des menuiseries alu par des menuiseries bois  
 Reprendre le traitement du RDC par un requalibrage de l'ouverture du garage et par les choix des matériaux

| Nombre de travées | 2 |
| Ordonnancement | Oui |

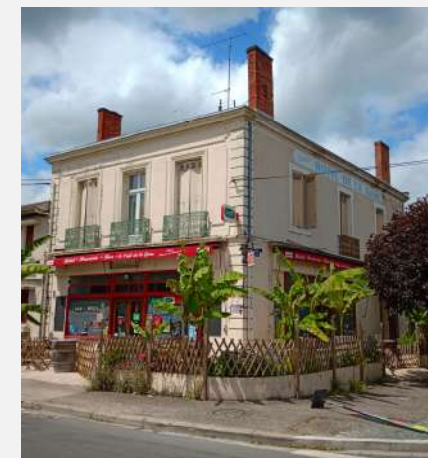
| Façade | Pierre de taille |

54 Rue de la République  
AB 113

| Détails, modénature | Corniche |
| Façade | Pierre peinte |

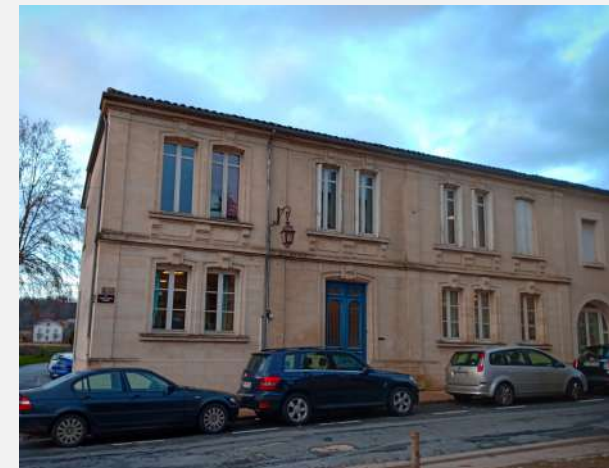
| Dégradations | |

Façade à conserver dans son ensemble comme dans le détail.  
Restaurations dans le strict respect de l'existant.  
Remplacement menuiserie PVC par menuiserie bois.

Masquer les réseaux et fil d'alimentation en façade ainsi que les coffrets et éléments techniques.

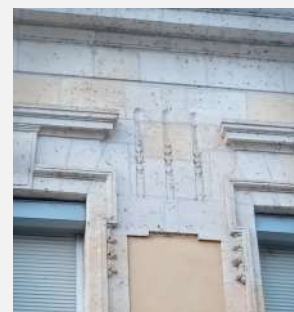
12 rue Jean-Louis Faure

| Dégradations | Volets roulants |

Remplacement volets roulants

Masquer les coffrets et éléments techniques.

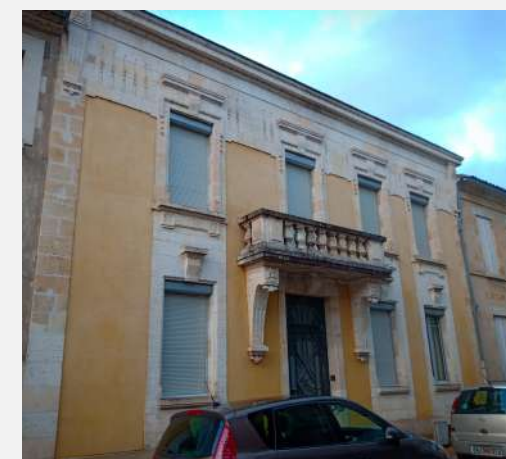
14 rue Jean-Louis Faure  
AB 816

| Dégradations | Façade arrière -porte XVIIe |

Façade à conserver dans son ensemble comme dans le détail.

Restaurations dans le strict respect de l'existant.  
Masquer les réseaux et fil d'alimentation en façade ainsi que les coffrets et éléments techniques.

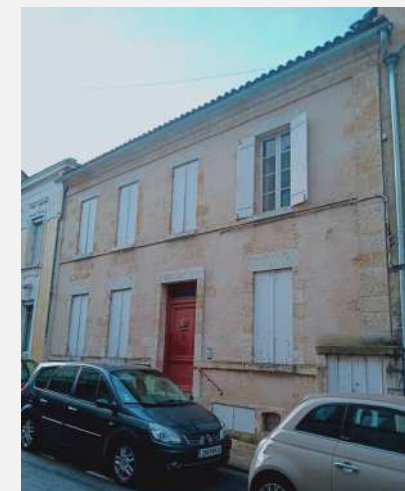
| Dégradations | Façade dénaturée – Porte garage |

Restaurations dans le strict respect de l'existant.  
Restituer façade principale Vérifier si l'étage de la façade principale est en pierre de taille à comme façade arrière  
Reprendre les parties enduites en enduit chaux

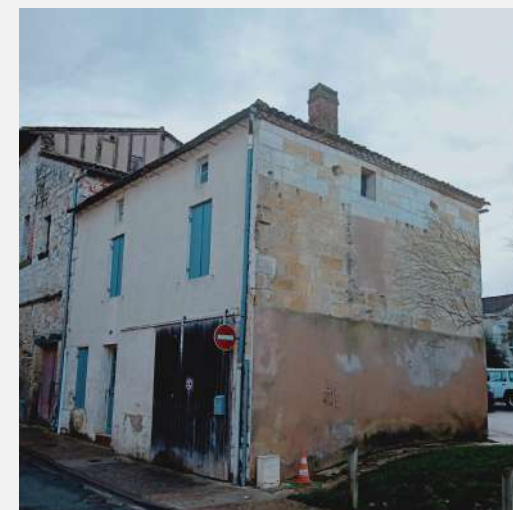
9-11 rue Louis Pasteur  
AB 6-7

| Dégradations | Dégradation de l'ensemble de l'immeuble<br>Remaniement du rez de chaussée |

Ancien couvent de Récollets  
Restauration totale dans le strict respect de l'existant.  
Reprendre l'ensemble de la façade en enduit chaux

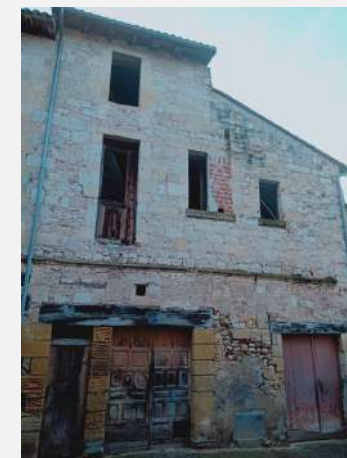
13-15 rue Louis Pasteur  
AB 8-9

| Dégradations | Dégradation de l'ensemble de l'immeuble |

Ancien couvent de Récollets  
Restauration totale dans le strict respect de l'existant.

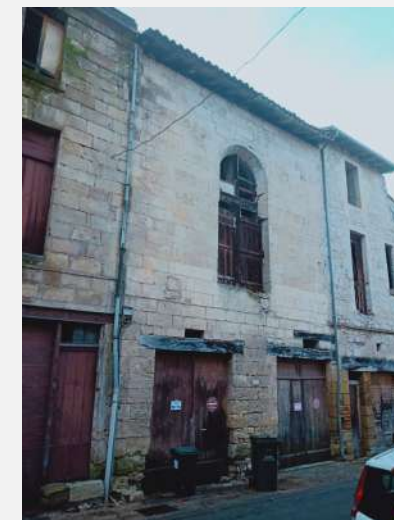
17 rue Louis Pasteur  
AB10

| Dégradations | Dégradation de l'ensemble de l'immeuble |

Ancien couvent de Récollets  
Restauration totale dans le strict respect de l'existant.

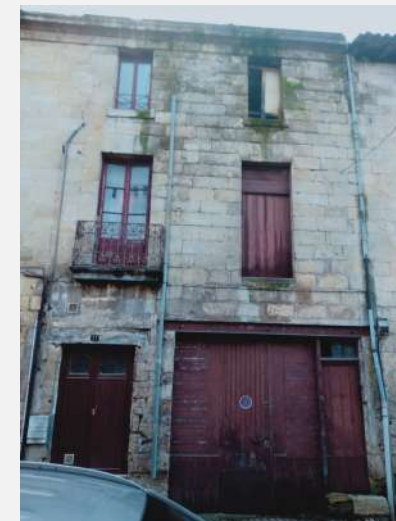
19 rue Louis Pasteur  
AB 817

| Dégradations | Rez de chaussée dégradé – Devanture commerce |
